Datum 13 juli 2017  
Ons kenmerk 2017/325928  
Contactpersoon W. Dieben/C. Hubers  
Doorkiesnummer 023 - 5113263  
E-mail [wdieben@haarlem.nl](mailto:wdieben@haarlem.nl)  
Onderwerp Aanvullende informatie bij SPvE t.b.v. verkoop en ontwikkeling Fietsznfabriek  
Bijlagen 3

Bouwhistorische verkenning

***Brouwerij 'Het Scheepje'***  
***Houtmarkt 7***  
*te Haarlem*

Nieuwkoop, mei 2007

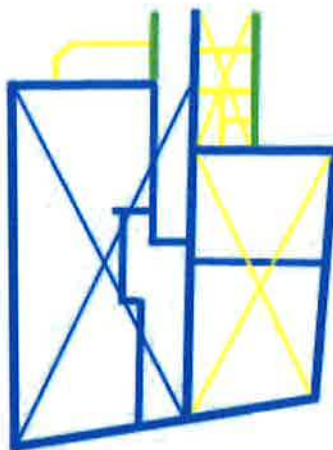
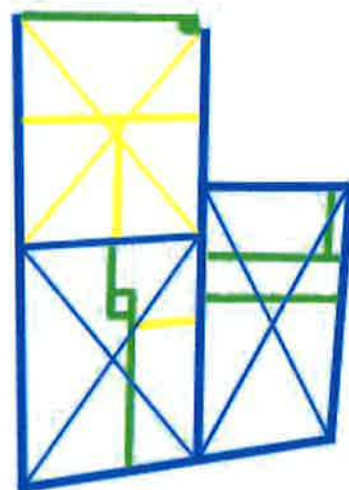
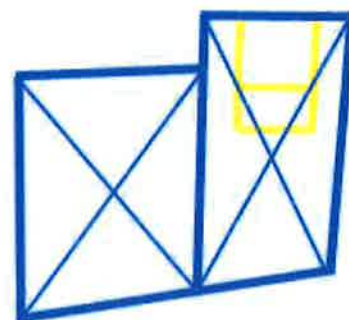
**WAARDERING IN GESCHEMATISEERDE PLATTEGRONDEN**

Aangegeven zijn de bouwmassa, draagconstructie en indeling. Noord is links.

**Begane grond**

**Verdieping**

**Zolder**

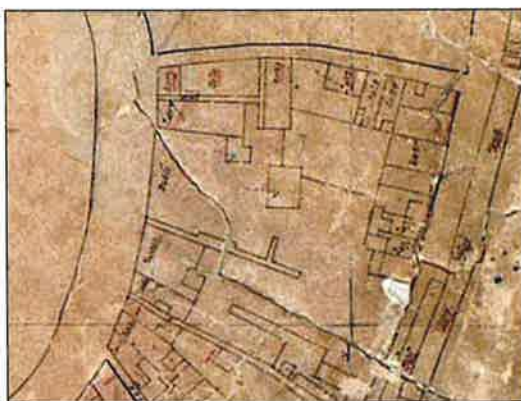
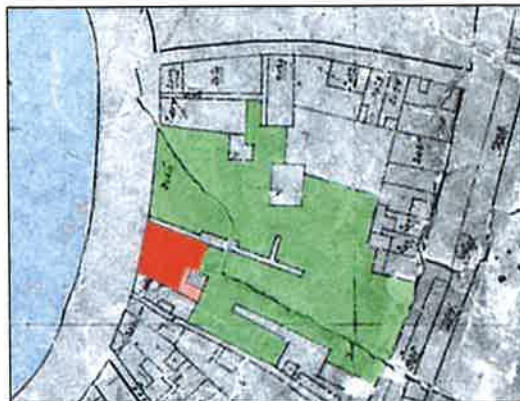
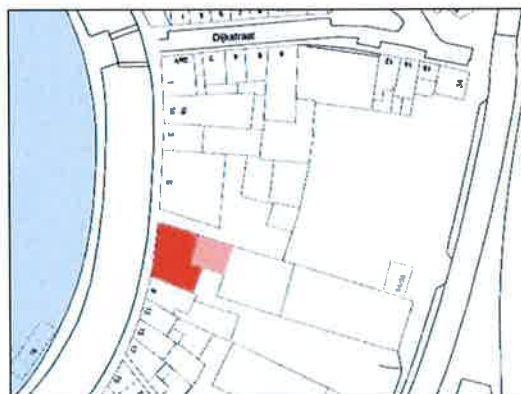
- Afb. 1) Boven: detail van het kadastrale minuutplan van Haarlem uit ca. 1830. Noord is boven. In 1830 maakt het dubbelpand Houtmarkt 7 (rood) nog deel uit van het complex van gebouwen van brouwerij 'Het Scheepje' (groen). De plattegrond van het getekende gebouw wijkt enigszins af van de huidige door wat vermoedelijk een aanbouw is tegen de achtergevel van het zuidelijke huis (roze). De begrenzing die tussen het noordelijke huis en de bedrijfsgebouwen aan de oostzijde is weergegeven, komt overeen met de plaats van de huidige oostmuur op de begane grond van dit huis. Mogelijk betreft het de 17<sup>de</sup>-eeuwse achtergevel van het gebouw, maar zeker is dit niet. Het zou ook een scheiding in gebruik kunnen zijn. Het is niet uitgesloten dat de in 1935 vervangen bergplaats achter het pand (afb. 3 en 4) bij de eerste 17<sup>de</sup>-eeuwse opzet van de brouwerij behoorde. (Herkomst: [www.dewoonomgeving.nl](http://www.dewoonomgeving.nl))

- Afb. 2) Onder: detail van de grootschalige basiskaart uit 2006. In vergelijking met de situatie rond 1830 is de plattegrond van Houtmarkt 7 iets gewijzigd. Het zuidelijke huis heeft thans de diepte die het rond 1610 ook had. Het noordelijke huis lijkt minder diep. Dit is het gevolg van een scheiding die is aangegeven in verband met het gedeeltelijk verwijderde zadeldak. Het bijbehorende deel erachter (roze) dateert uit 1935 en heeft een plat dak. De omvang hiervan wordt bepaald door de voorafgaande bebouwing, waarvan een deel van het muurwerk nog aanwezig is. (Herkomst: Gemeente Haarlem)

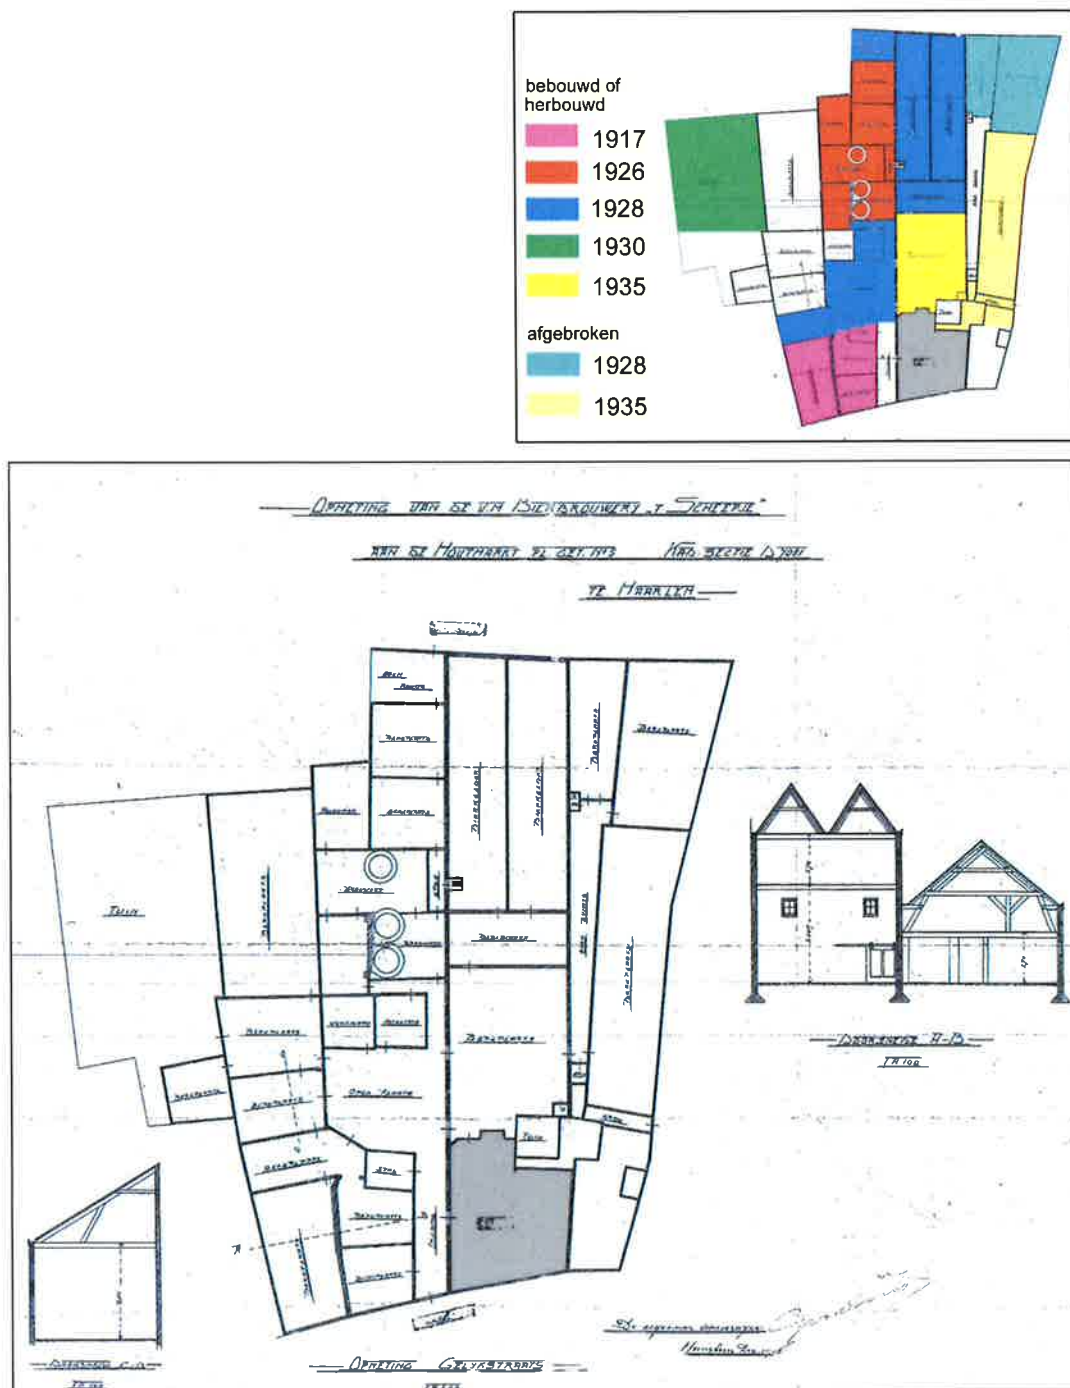
Afb. 3) Plattegrond van brouwerij 'Het Scheepje' uit 1917, waarin met grijs Houtmarkt 7 is gemarkeerd. Noord is links. De plattegrond geeft het complex van gebouwen weer die bij de in 1916 opgeheven brouwerij behoorden. In de navolgende periode tot en met 1935 wordt het grootste deel van deze bebouwing vervangen door nieuwbouw en worden de open ruimten overbouwd (boven). (Herkomst: Bouwarchief Gemeente Haarlem, BAGH)

In 1916 wordt de brouwerij opgeheven en de gebouw verkocht aan de gebroeders Stuyt, kaasexporteurs van beroep. In de periode tot 1935 wordt een deel van de nog uit de 17<sup>de</sup> eeuw daterende bebouwing vervangen en binnenplaatsen overdekt (afb. 3).

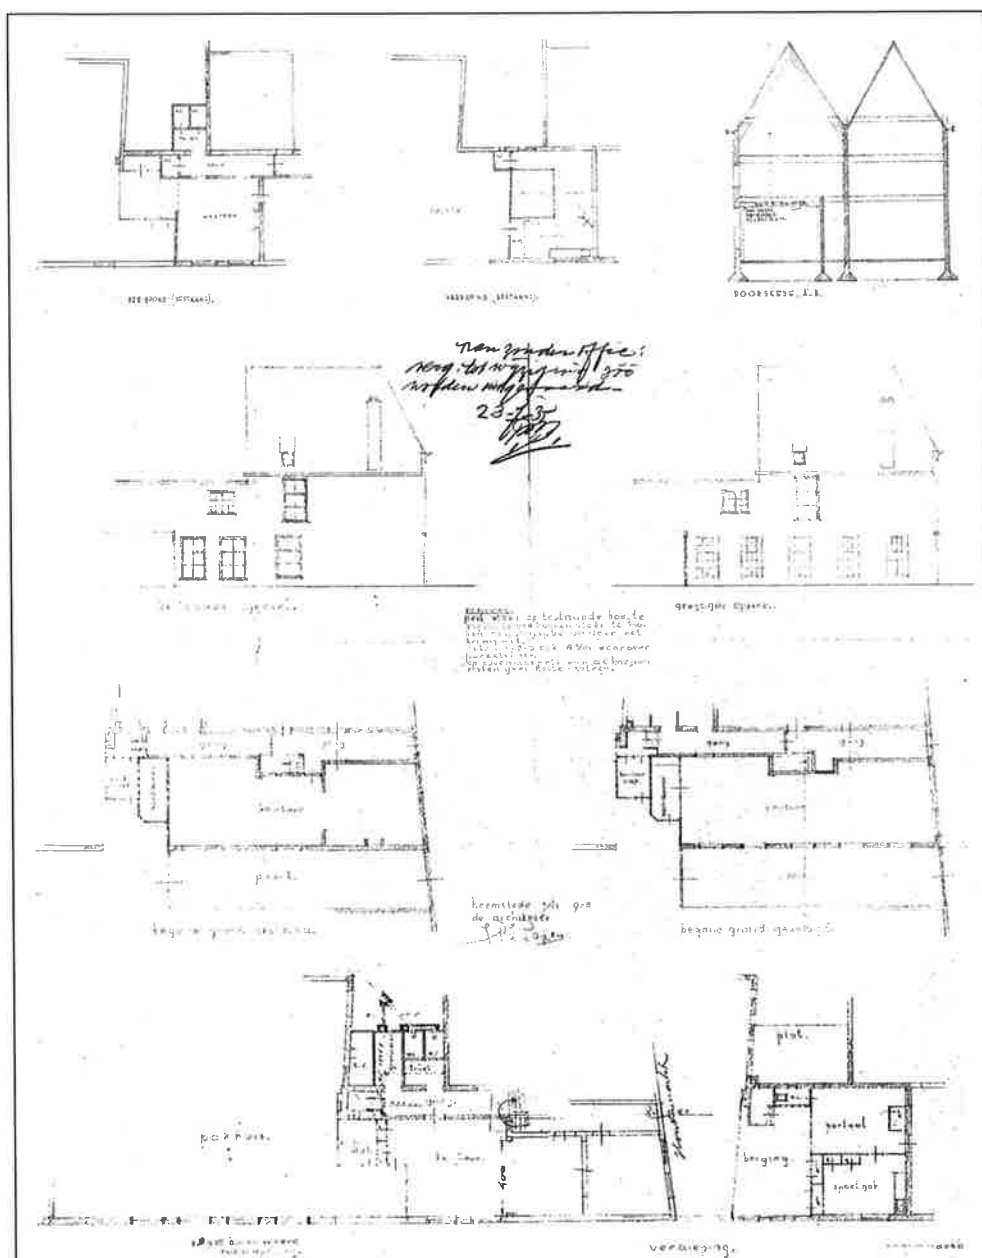
Afb. 4) Compilatie van kort na elkaar gemaakte tekeningen behorende bij de verbouwing uit 1935 van het noordelijke huis van Houtmarkt 7 en de herbouw van de daarachter gelegen bergplaats (afb. 3). Noord is onder. Bij deze verbouwing wordt het smalle deel tussen de bergplaats en het noordelijke huis met behoud van een deel van de gevels gerenoveerd. Op de begane grond worden de uitbouwen aan de zuidzijde met sanitaire voorzieningen vervangen en op de verdieping de huidige indeling gemaakt (tekening onder). De indeling op de begane grond van het noordelijke huis, die vermoedelijk nog deels uit de 17<sup>de</sup> eeuw dateert (tekening boven en midden onder links), wordt verwijderd voor één open kantoorruimte (tekening midden onder rechts) die door vijf ijzeren ramen van daglicht wordt voorzien (midden boven links). (Herkomst: BAGH)

De noordelijke zijgevel bevindt zich langs een voormalige steeg, die sinds 1955 is overdekt. De aard van het muurwerk op de begane grond is onbekend. Op de verdieping is hierover een pleisterlaag van cement aangebracht. Vermoedelijk dateert het muurwerk uit de 17<sup>de</sup>-eeuw, maar het zou ook ouder kunnen zijn. Alleen het meest oostelijke muurwerk op de verdieping van het achterhuis zou volgens de bouwtekening samenhangend met het aangrenzende pakhuis in 1935 zijn vervangen (afb. 4).

De zuidelijke zijgevel betreft de gevel van het achterhuis aan de tuin. De gevel verspringt door een aanbouw op de begane grond die deel uitmaakt van de verbouwing van 1935 (afb. 4). De gevel hiervan is gemetseld met machinale baksteen in halfsteens verband. Hierin is een venster met een ijzeren raam opgenomen. Ook het met een machinale baksteen in kruisverband gemetselde terugliggende muurwerk ter hoogte van de verdieping dateert grotendeels uit 1935, op een smalle gepleisterde strook tussen de aanbouw en de verdiepingsbalklaag na. Waar de pleister is afgefallen blijkt dat dit deel van de gevel is uitgevoerd met rode baksteen in kruisverband. De leeftijd hiervan is niet zeker, maar zou 17<sup>de</sup>-eeuws kunnen zijn. Bij de aansluiting met de achtergevel van het zuidelijke huis bevindt zich namelijk in dit muurwerk een venster. Het kozijn met aan de binnenzijde geprofileerde dagkanten dateert uit de 17<sup>de</sup> eeuw. Opvallend aan deze gevelopening is dat de achtergevel van het zuidelijke huis ter plaatse naar binnen is afgeschuind (afb. 10). Hieruit kan worden opgemaakt dat het kozijn groter is dan de ruimte die bij het plaatsen beschikbaar was. Er zou dan een dwarsmuur hebben gestaan naast de oostelijke kozijnstijl. Sporen van deze verdwenen muur zijn door jongere afwerking niet zichtbaar en laat zich binnen de structuur van het gebouw ook niet direct verklaren.

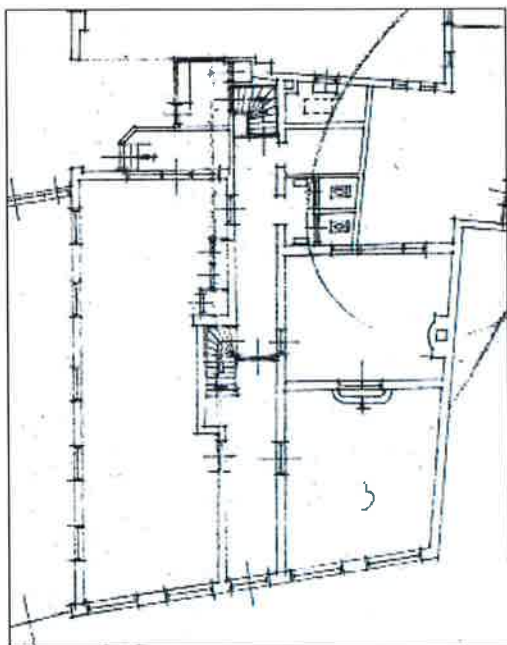
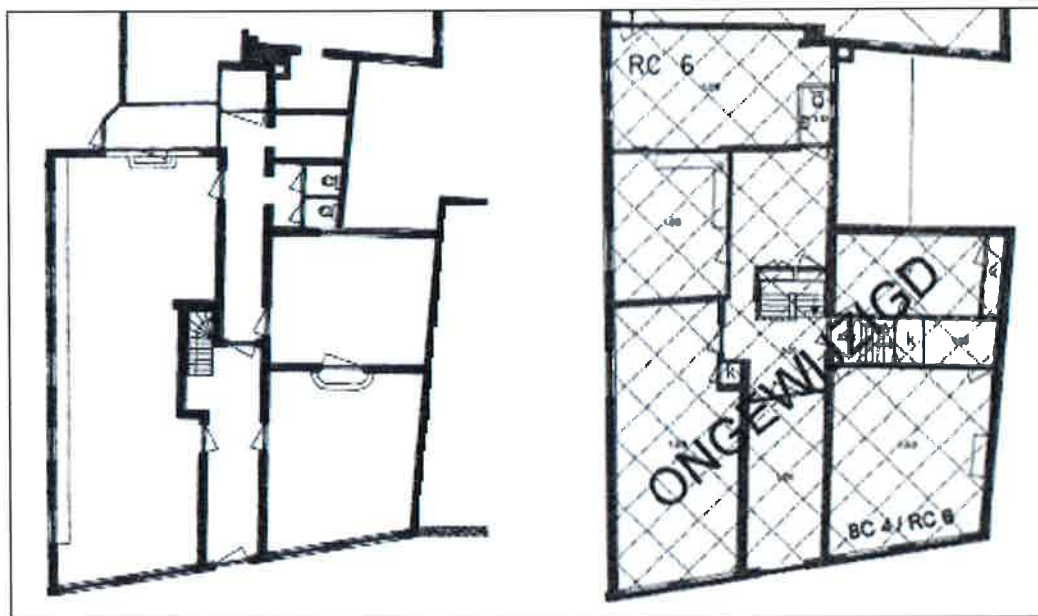
- Afb. 5) Boven: plattegrond van de bestaande toestand van de begane grond van Houtmarkt 7 in 1954. Noord is links. De tekening toont de in 1935 uitgevoerde verbouwing in het noordelijke huis en de situatie in het zuidelijke huis na de verbouwing rond 1930. (Herkomst: BAGH)
- Afb. 6) Onder: plattegrond van de begane grond (links) en verdieping (rechts) uit 2003 van de bestaande toestand van Houtmarkt 7. Noord is links. De enige wijziging die in de structuur op de begane grond na 1954 heeft plaats gevonden is het verwijderen van de trap uit 1935 aan het einde van de gang. (Herkomst: BAGH)

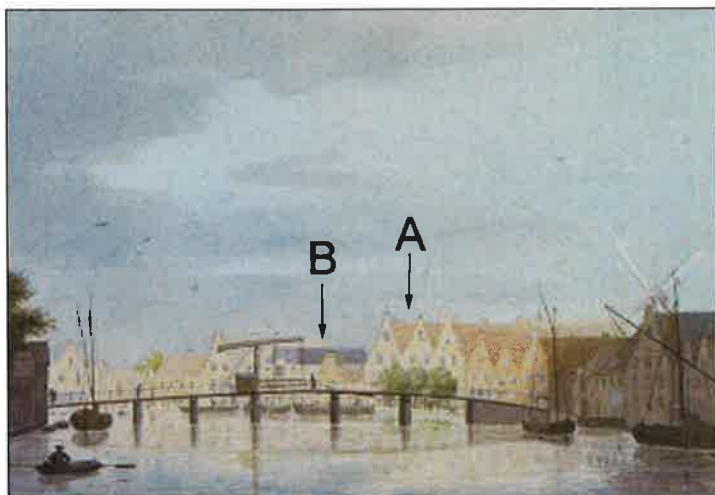
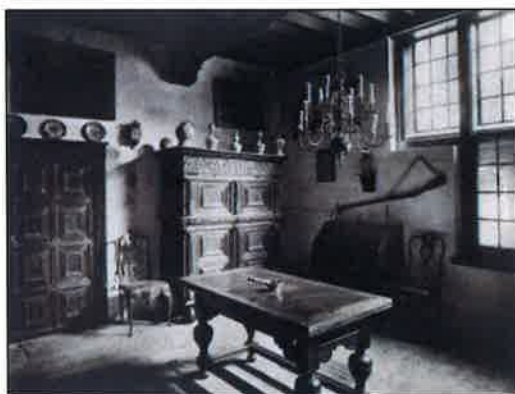
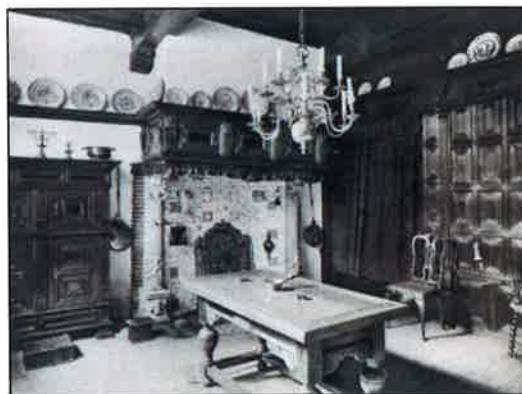
- Afb. 7) Boven: aquarel van C. van Noorde (1731-1795), gedateerd 1770. De prent met een gezicht over het Spaarne naar het noorden toont Houtmarkt 7 nog met beide 17<sup>de</sup>-eeuwse trapgevels (A). De datering van de aquarel rond 1770 is waarschijnlijk te vroeg. Een vrijwel identieke pentekening met hetzelfde beeld van H. Tavernier uit 1782 laat ter plaatse van de bij de brouwerij behorende pakhuizen (B) nog niet het gebouw met het grijze dak zien. De beide trapgevels van Houtmarkt 7 zijn dan vrijwel zeker pas in de 19<sup>de</sup> eeuw verwijderd, mogelijk gelijktijdig met het aanbrengen van de cementafwerking in het derde kwart van de 19<sup>de</sup> eeuw. Het pakhuis en het naastgelegen pand met het klokgeveltje zijn in 1917 afgebroken. (Herkomst: Digitale Atlas Archiefdienst Kennemerland, DAAK)

- Afb. 8) Onder: twee foto's uit 1908 van het interieur van de achterkamer in het zuidelijke huis, gezien naar het noordoosten (links) en zuidwesten (rechts). Dit interieur uit het begin van de 17<sup>de</sup> eeuw is in 1918 uit het pand verwijderd en uiteindelijk in 1928 aangekocht door het Philadelphia Museum of Art. Kort daarna is ook de verdiepingsbalklaag uit dit huis aan het museum verkocht. Op de linkerfoto is links een 17<sup>de</sup>-eeuwse paneeldeur zichtbaar, waar zich thans een 18<sup>de</sup>-eeuwse deur bevindt (afb. 12) (Herkomst: DAAK)

In het pand aan de Houtmarkt laten zij in 1918 het nog in de achterkamer van het zuidelijke huis aanwezige 17<sup>de</sup>-eeuwse interieur verwijderen (afb. 8).<sup>4</sup> Dit interieur wordt vervolgens na enige omzwervingen in 1928 verworven door het Philadelphia Museum of Art. Ook de samengestelde balklaag van de verdieping in het zuidelijke huis wordt nog voor 1930 door dit museum overgenomen.<sup>5</sup> Wat daarvoor in de plaats komt is onbekend. Op de begane grond van dit huis krijgen de twee vertrekken gelijktijdig een nieuw interieur in expressionistische stijl (afb. 14 en 15). Deze ruimten maken deel uit van de kantoorfunctie die in het pand aan de Houtmarkt is ondergebracht. Daarvoor wordt in 1935, gelijktijdig met de bouw van een nieuwe bergplaats achter het pand, ook het noordelijke huis verbouwd (afb. 4). De indeling op de begane grond wordt verwijderd en in de zijgevel komen nieuwe vensters. Op de verdieping wordt het bestaande achterhuis opnieuw ingedeeld en toegankelijk gemaakt langs een tweede trap achter in de gang.

Een door een console gedragen verbreding van de gevel onder de gootlijst bij de noordhoek geeft aan dat de gevel in opzet een trapgevel is geweest (afb. 7). In samenhang met de twee kappen en de indeling van de vensters zal het om een trapgevel van drie venstertraveeën aan de noordzijde zijn gegaan en een trapgevel van twee venstertraveeën aan de zuidzijde. Mogelijk zijn de beide toppen in het derde kwart van de 19<sup>de</sup> eeuw verwijderd, bij het uiterlijk moderniseren van de gevel.

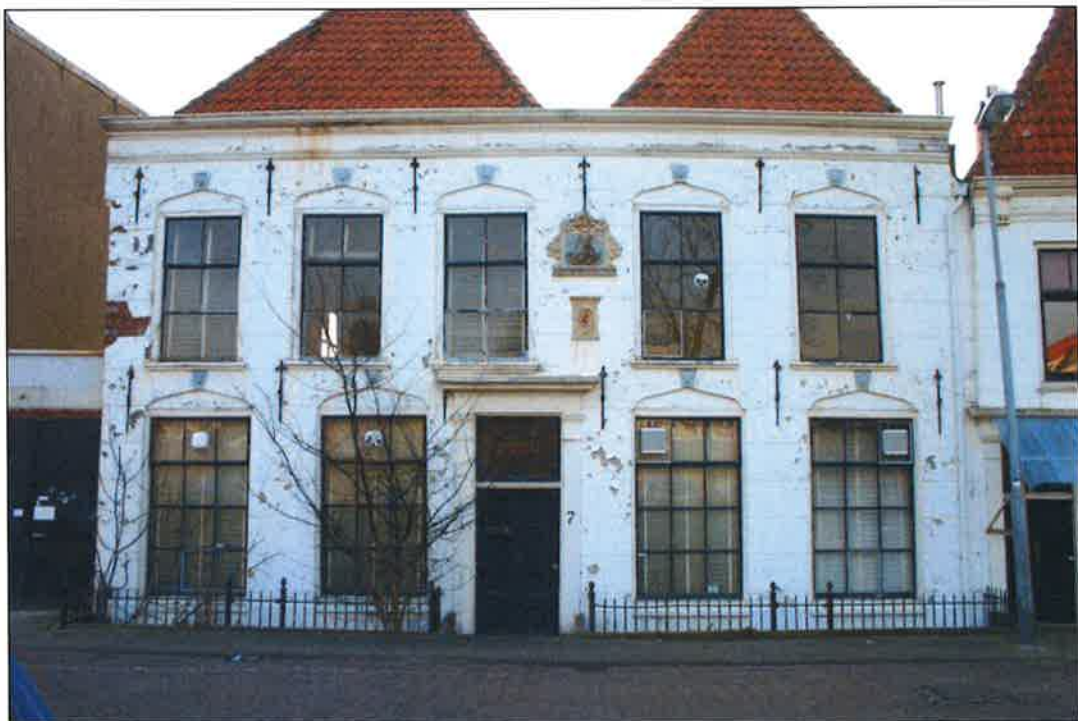
Afb. 9) Overzicht van de voorgevel aan de Houtmarkt. De gevel dateert uit het eerste kwart van de 17<sup>de</sup> eeuw, mogelijk rond 1610, en had oorspronkelijk twee trapgevels (afb. 7). Deze opzet blijkt nog uit de ongelijke verdeling van de vensters op de verdieping en een uitkraging bij de noordhoek. De 17<sup>de</sup>-eeuwse gevel was uitgevoerd in schoon metselwerk met een kettingen van natuursteenblokken bij de hoeken. Mogelijk in het derde kwart van de 19<sup>de</sup> eeuw is de gevel verbouwd tot lijstgevel. Zeker is dat toen de cementpleister is aangebracht en op de begane grond de vensteropeningen zijn vergroot. De ramen, de voordeur en het stoephek dateren ook uit deze periode.

De voorgevel aan de Houtmarkt is een vijf venstertraveeën brede lijstgevel van twee bouwlagen hoog en waarschijnlijk gebouwd op vlucht (afb. 9). Over het metselwerk is een cement pleister aangebracht met horizontale groeven en een plint onderlangs. Deze afwerking dateert waarschijnlijk uit het derde kwart van de 19<sup>de</sup> eeuw. Bij de hoek aan de noordzijde van de gevel is zichtbaar dat het muurwerk onder de pleisterlaag is uitgevoerd met een rode baksteen. Hierin zijn zowel op de hoek van het gebouw als bij het daar aanwezige venster blokken zandsteen als ketting verwerkt. In samenhang met de als 'tudorboog' vormgegeven ontlastingsbogen boven de vensters, de muurankers met een lelievormige beëindiging en de kapconstructie, kan de gevel globaal in het eerste kwart van de 17<sup>de</sup> eeuw worden gedateerd. Uit historische informatie omtrent de toenmalige eigenaar lijkt een datering rond 1610 niet uitgesloten.

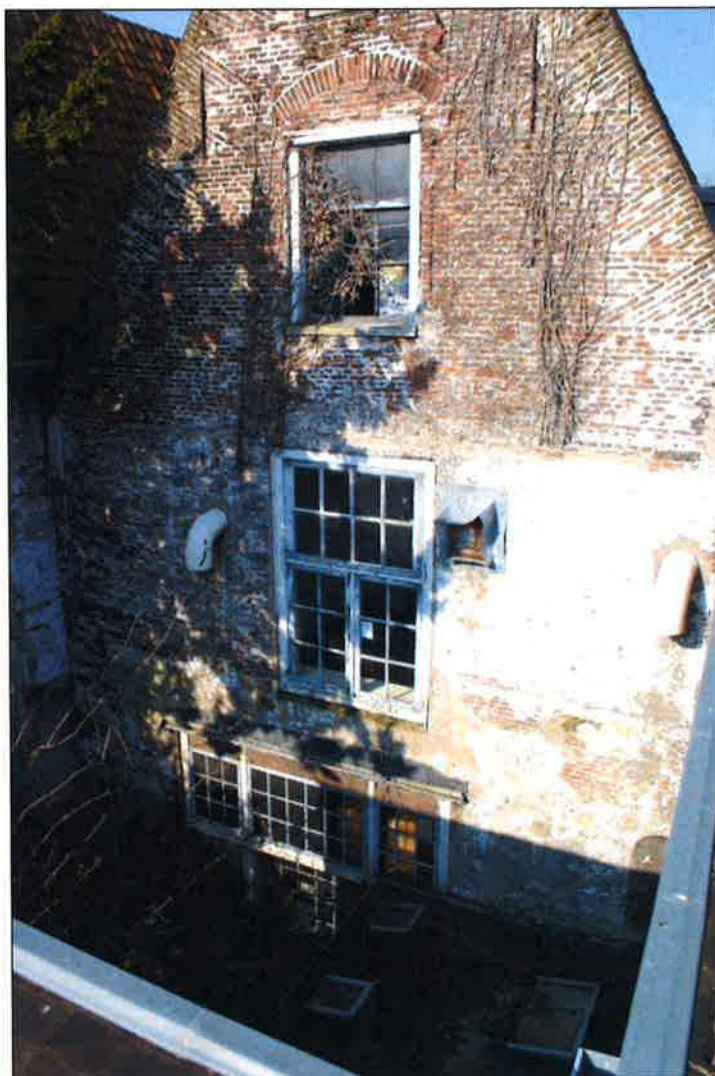
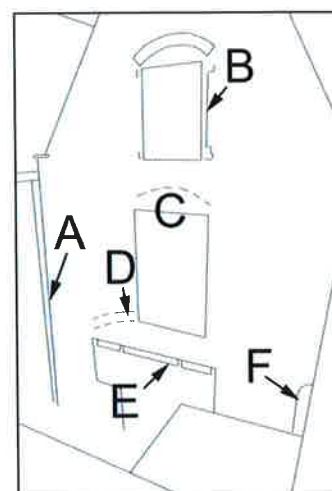
Afb. 10) Overzicht van de achtergevel van het zuidelijke huis. Deze tuitgevel dateert gelijktijdig met de 17<sup>de</sup>-eeuwse voorgevel. Dat de zuidgevel van Houtmarkt 7 ouder zou kunnen zijn, kan worden opgemaakt uit een verticale naad bij de aansluiting met Houtmarkt 9 (A), die vermoedelijk verband houdt met een afgesloten druiptrook. In de gevel zijn verschillende wijzigingen zichtbaar, zoals het versmallen van het zoldervenster (B). Bij het verdiepingsvenster is voor het vermoedelijk 18<sup>de</sup>-eeuwse kozijn de ontlastingsboog aan de bovenzijde verwijderd (C) en de boog boven het begane grondvenster doorsneden (D). Het venster op de begane grond heeft mogelijk een 17<sup>de</sup>-eeuws kozijn. Het raam in het onderste deel van het venster zou 18<sup>de</sup>-eeuws kunnen zijn. De ramen in het bovenste deel zijn in 1928 vervangen. Boven de ramen is de ruimte opgevuld met machinale bakstenen (E). Aanleiding hiervoor zal het verwijderen van de verdiepingsbalklaag en het aanbrengen van een nieuw plafond in de achterliggende ruimte zijn geweest. Bij de aansluiting met de zuidgevel van het noordelijke huis is een nis zichtbaar (F), die gemaakt is voor het 17<sup>de</sup>-eeuwse venster in de gang en wijst op een verdwenen indeling in dit deel van het gebouw.

De achtergevel van het zuidelijke huis is een tuitgevel waarvan de top is uitgevoerd in schoon metselwerk (afb. 10). Over het onderstaande muurwerk is een pleisterlaag aangebracht. Bij de aansluiting met de zijgevel van het buurpand (Houtmarkt 9) is een verticale naad zichtbaar die vermoedelijk verband houdt met een afgesloten druipstrook. De zuidgevel van het zuidelijke huis zou dan ouder kunnen zijn dan de 17<sup>de</sup>-eeuwse voorgevel. De achtergevel dateert waarschijnlijk gelijktijdig met de voorgevel in het eerste kwart van de 17<sup>de</sup> eeuw.

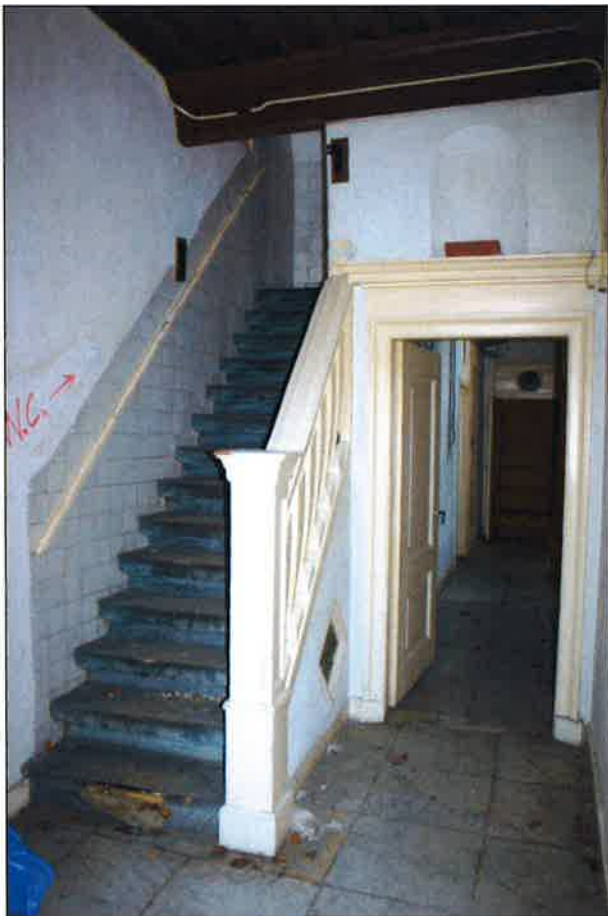
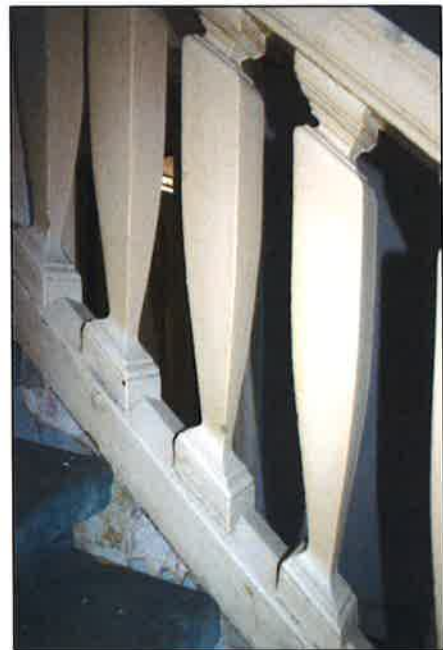
Afb. 11) De bordestrap naar de verdieping in het noordelijke huis (links) en een detail van de balusters langs de onderste steek van de trap (rechts). De trap kan op grond van de vormgeving van de balusters in de 17<sup>de</sup> eeuw worden gedateerd. Het zou dan in samenhang met consoles in de gang van het noordelijke huis om het tweede kwart kunnen gaan. Gezien de ongelijke breedte van de steken is de trap waarschijnlijk in een bestaande structuur ingepast. Dit zou betekenen dat het oostelijke deel van de gang bij de eerste opzet van het gebouw behoort.

De eerste modernisering van het gebouw vindt vermoedelijk plaats in het tweede kwart van de 17<sup>de</sup> eeuw. Het voorhuis van het noordelijke pand wordt opgedeeld met een centrale gang. Hierin is een trappenhuis opgenomen met een bordestrap naar de verdieping (afb. 11).

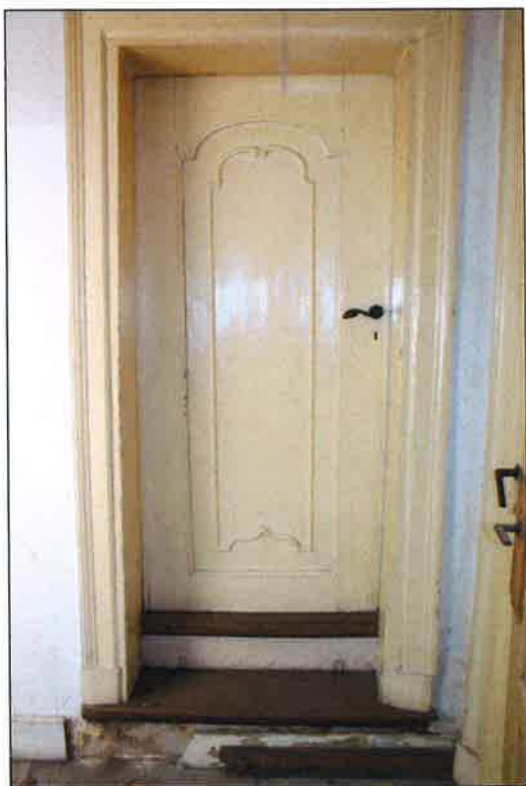
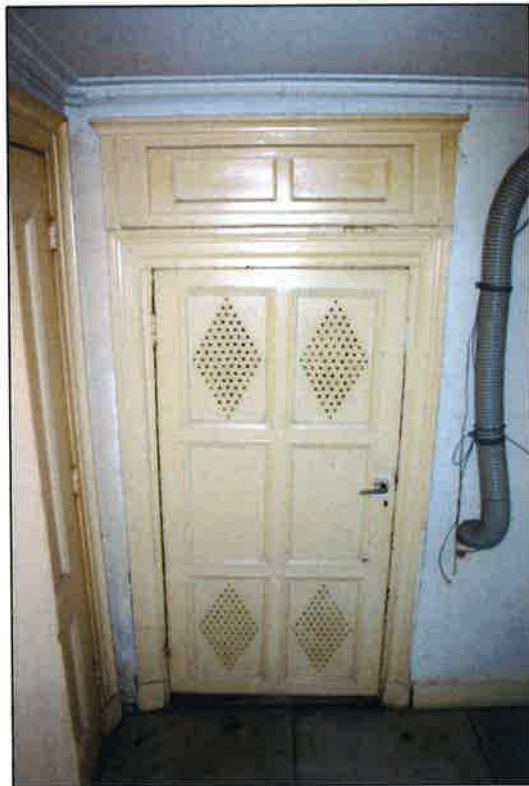
- Afb. 12) Links: de deur in de toegang tot de achterkamer van het zuidelijke huis vanuit het achterste deel van de gang in het noordelijke huis. Vanwege de hogere ligging van het vertrek is in de dikte van de muur een eikentrapje van twee treden gemaakt. Het is goed mogelijk dat deze trap dateert uit de 17<sup>de</sup> eeuw. De paneeldeur in de toegang dateert uit de eerste helft van de 18<sup>de</sup> eeuw. Hoewel de deur goed past, zou uit een foto van de achterkamer uit 1908 kunnen worden opgemaakt dat zich hier een 17<sup>de</sup>-eeuwse paneeldeur heeft bevonden (afb. 8 links). De huidige deur moet dan in 1918 zijn geplaatst, toen het 17<sup>de</sup>-eeuwse interieur van de kamer werd verwijderd.

- Afb. 13) Rechts: de 17<sup>de</sup>-eeuwse paneeldeur aan de gang in het achterste deel van het noordelijke huis, in de toegang tot de ruimte onder de trap. Dit type deur is betrekkelijk zeldzaam en op een dergelijke plaats ongebruikelijk. De omtimmering rond de doorgang is vermoedelijk 19<sup>de</sup>-eeuws.

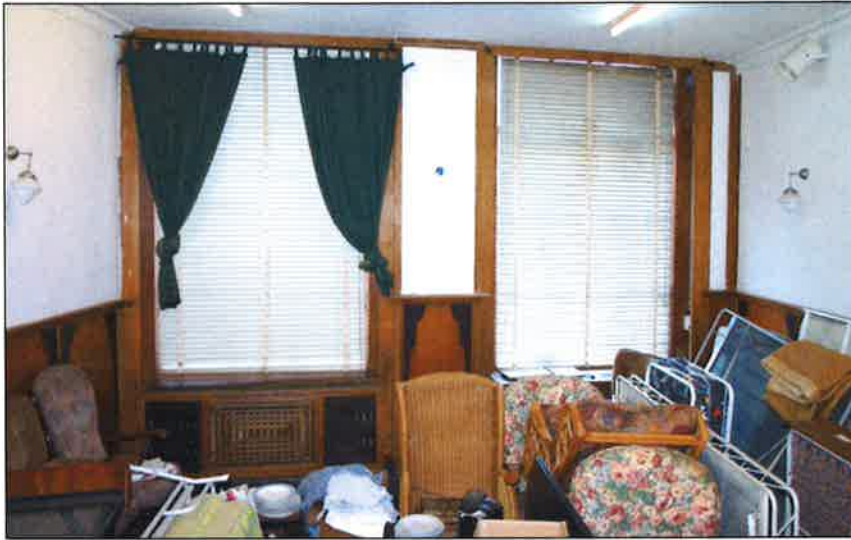
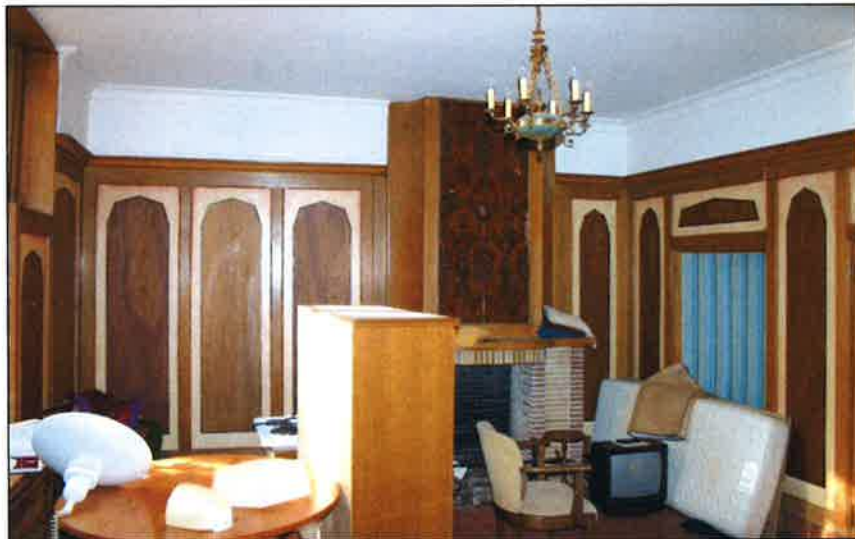
Afb. 14) Boven: de voorkamer in het zuidelijke huis, gezien naar het westen. Het interieur in dit vertrek dateert nog vrijwel geheel rond 1930. De vloer is bedekt met parket. Langs de wanden is een lambrisering aangebracht van triplex in expressionistische stijl. Boven de lambrisering zal zich een wandbespanning hebben bevonden die recentelijk is vervangen door gipsplaat. Het plafond is vlak gestuct met langs de muren een kooflijst. Bij het interieur horen ook twee decoratief vormgegeven verwarmingskasten onder de vensters.

Afb. 15) Onder: de achterkamer van het zuidelijke huis, gezien naar het zuiden. Deze ruimte is vermoedelijk in opzet al iets hoger gelegen dan de rest van de begane grond. Dit zou verband kunnen houden met een kelder. Net als de voorkamer is de achterkamer rond 1930 opnieuw afgewerkt met ondermeer een wandbetimmering in expressionistische stijl. Het aanbrengen van het interieur rond 1930 houdt waarschijnlijk verband met de verkoop van de samengestelde balklaag van de verdieping van het zuidelijke huis aan het Philadelphia Museum of Art kort daarvoor.

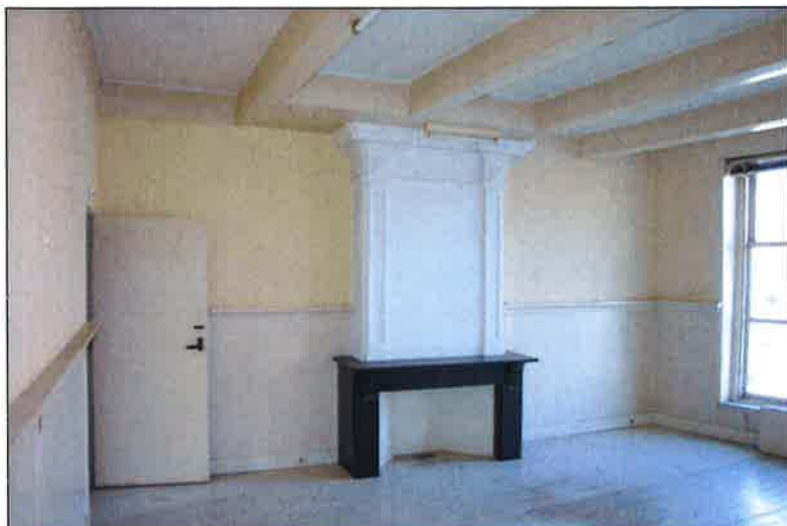
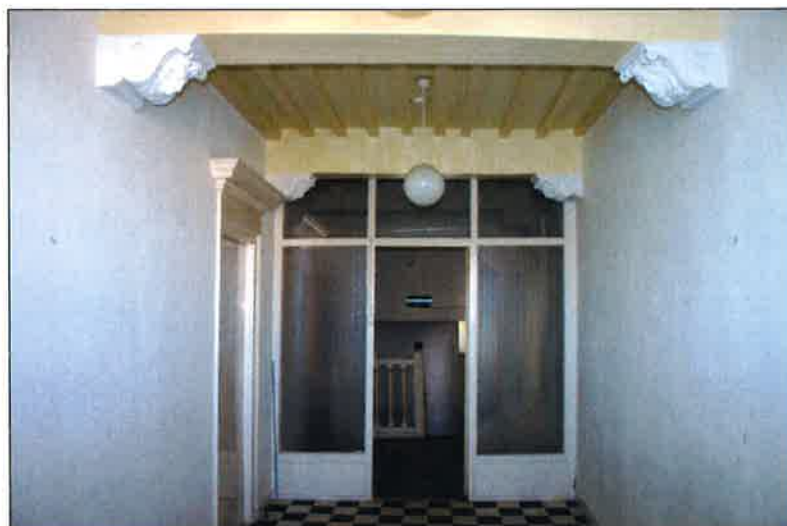
- Afb. 16) Boven: de voorkamer op de verdieping van het zuidelijke huis, gezien naar het zuidwesten. Vermoedelijk is rond 1930 of 1955 de verdiepingsvloer van het zuidelijke huis opgedekt. Hierdoor heeft de schouw in de voorkamer een eigenaardige verhouding gekregen. Deze schouw dateert uit het derde kwart van de 19<sup>de</sup> eeuw en bevindt zich op de plaats van een oudere stookplaats. In de balklaag is hiervoor een brede raveling gemaakt waaruit tevens kan worden opgemaakt dat de kamer aan de oostzijde een balkvak breder zal zijn geweest.

- Afb. 17) Onder: de 'gang' op de verdieping van het noordelijke huis, gezien naar het oosten. In noordelijke huis bevindt zich in het verlengde van de overloop een vertrek dat recent met een glazenpui is afgescheiden. Zonder de pui lijkt er sprake van een gang. Deze structuur wordt versterkt door de met koppen gebeeldhouwde consoles uit het eerste kwart van de 17<sup>de</sup> eeuw, die onder de samengestelde zolderbalklaag zijn aangebracht. De gang dateert als structuur vermoedelijk uit 1935. De consoles zijn mogelijk afkomstig van de begane grond die toen werd verbouwd. Het maken van de 'gang' houdt vermoedelijk verband met de wens om meer daglicht op de overloop. De doorgang in de noordmuur had een tegenhanger in de zuidmuur.

Hoewel enkele elementen in het gebouw dateren uit de 18<sup>de</sup> eeuw, vindt pas in het derde kwart van de 19<sup>de</sup> eeuw weer een grootschalige verbouwing plaats. De voorgevel wordt in deze periode afgewerkt met cementpleister (afb. 9). Mogelijk worden gelijktijdig de beide geveltoppen aan het Spaarne verwijderd, hoewel dit ook al eerder in de 19<sup>de</sup> eeuw kan hebben plaatsgevonden. De vensters in de gevel worden vergroot en voorzien van nieuwe ramen en kozijnen. Inpandig wordt de voorkamer van het zuidelijke huis op de verdieping verkleind ten behoeve van een nieuwe trap naar de zolder. In de voorkamer wordt een eigentijdse schouw geplaatst (afb. 16).

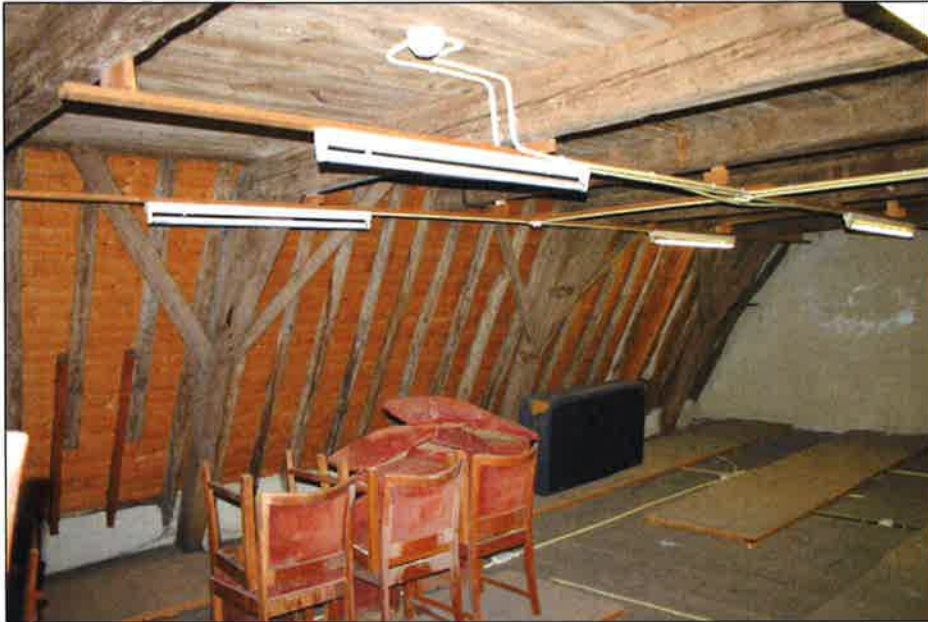
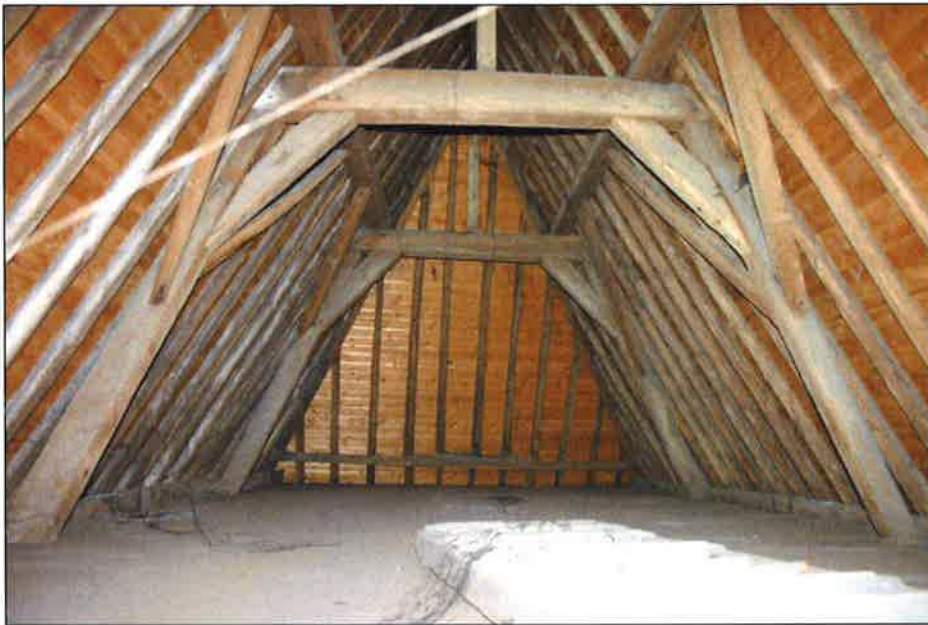
Afb. 18) De zolder (boven) en vloering (onder) van het noordelijke huis, gezien naar het noordoosten. De constructie van de kap boven dit huis bestaat uit twee gestapelde dekbalkjukkan van grenenhout. De combinatie van vorm en materiaal dateert de constructie in het begin van de 17<sup>de</sup> eeuw. Alleen voor het windverband is eikenhout toegepast. Op het bovenste juk staat een nokstijl. Dit element en de vorm van de telmerken zijn het enige verschil met de kapconstructie boven het zuidelijke huis.

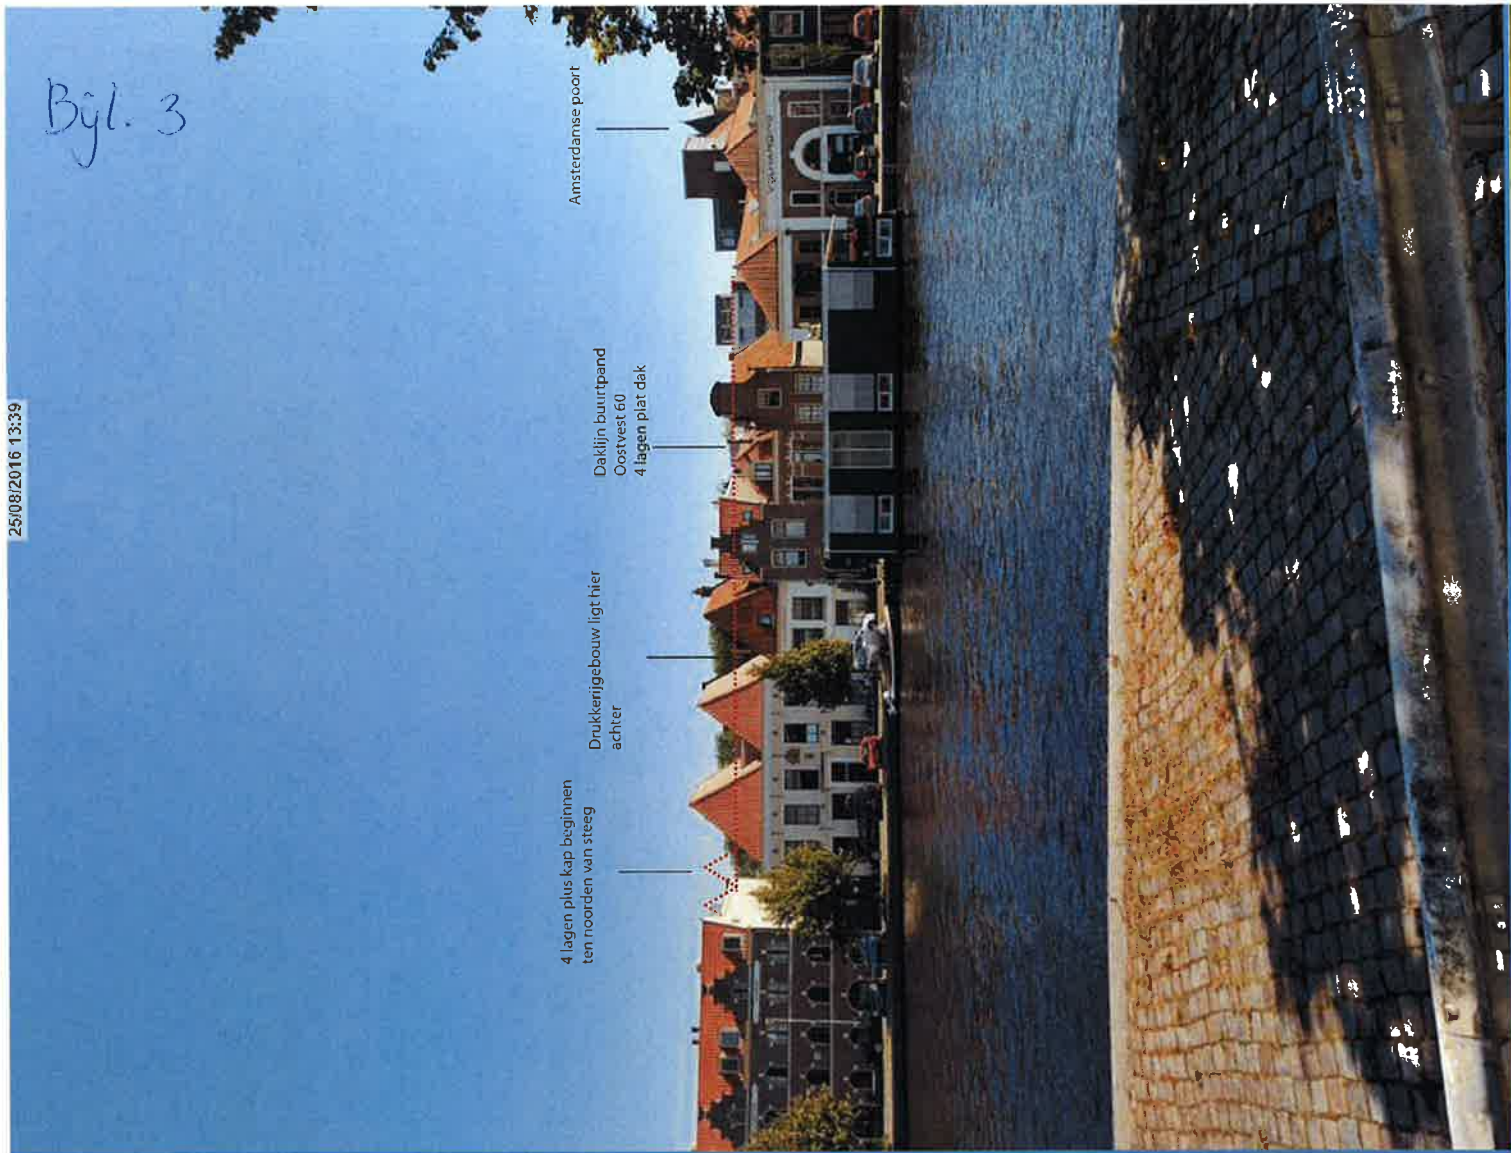
Bgl. 3

4 lagen plus kap beginnen  
ten noorden van steeg

Drukkengebouw ligt hier  
achter

Daklijn buurtpand  
Oostvest 60  
4 lagen plat dak

Amsterdams poort

Vanaf de Koudenhorn zullen de nieuwe puntdaken aan de Oostvest gedeeltelijk te zien zijn. Tussen de daken aan de Houtmarkt door. In bijlage 3 vindt u een schematische verbeelding van hoe dat eruit kan komen te zien.
