## **Middengebied Schalkwijk Inventarisatie maaiveld, inclusief onderhoudramingen**

Documentnr. 10-125-01-R01 (Definitief) d.d. 20 oktober 2011

Opdrachtgever Gemeente Haarlem  
Project **Inventarisatie maaiveld middengebied Schalkwijk**  
Projectnummer 10-125-01

## NEBEST B.V.

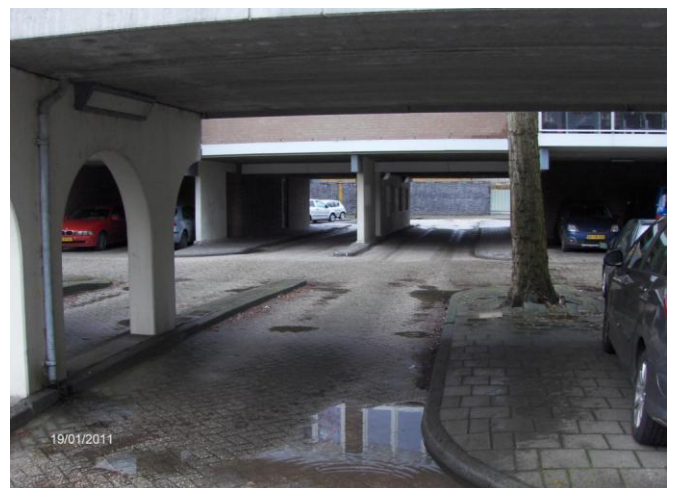
**Foto 41**

- Hemelwater vanaf de wandelpromenade via afvoeren in de vloer (zie foto 36) van de promenade. Onder de promenade is een hemelwaterafvoer welke bovengrond op de parkeerplaatsen afvoert (zie foto 41 en 43). Via de parkeerplaatsen komt het water in de kolken. De reden voor bovengrondse afvoer van hemelwater is het feit dat de aansluitingen in verband met zetting afbreken.
- Hemelwater op maaiveldniveau wat via de bestrating afvoert naar de kolken.

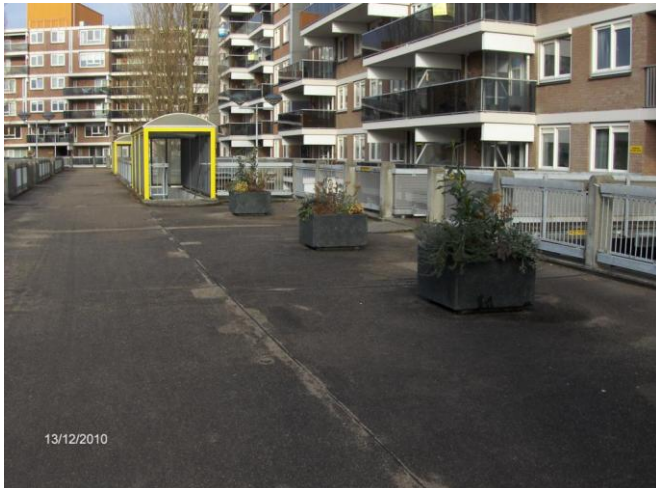
**Foto 44**

- Op de wandelpromenade staan vierkante en rechthoekige plantenbakken met bakbeplanting (foto 44 en 45). De staat van onderhoud is redelijk tot goed, echter het onderhoud is wel intensief om de bakken in goede staat van onderhoud. Het is ons niet bekend of de plantenbakken gemeentelijk eigendom zijn of dat het een particulier initiatief is.
- Op maaiveldniveau, zowel in de binnenring als in de parkeerplaatsen staan bomen in verharding en in groen (foto 46, 48 t/m 51 en 53 t/m 55). De bomen in verharding (waarschijnlijk populieren) hebben vanwege het feit dat ze oppervlakkig wortelen behoorlijke schade aan de verharding toegebracht.
- Op maaiveldniveau bevinden zich tevens op een aantal locaties lage beplanting in de trottoirs (zie foto 52). De beplanting is sober van aard en bevindt zich in redelijk goede staat, echter voegt naar ons oordeel weinig toe aan belevingswaarde van het gebied.

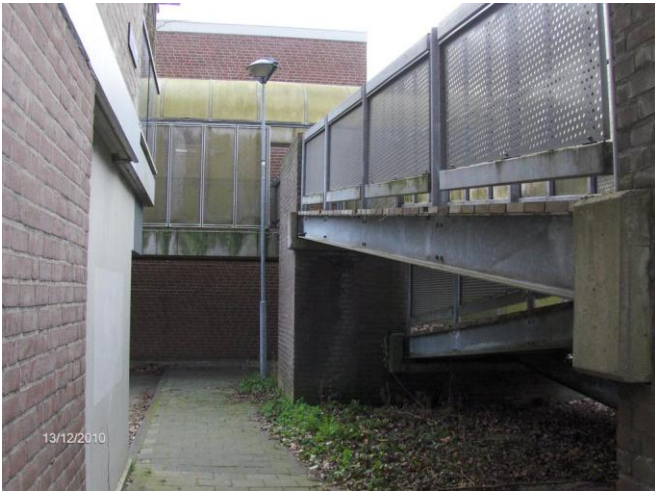
**Foto 56**

Daar waar op maaiveldniveau onvoldoende verlichting aanwezig is zijn of solitaire lichtmasten van hetzelfde type (masten en armaturen) als op de wandelpromenade bijgeplaatst (foto 56) of zijn aan de onderzijde van de wandelpromenade / parkeerplaatsen onder bebouwing armaturen geplaatst. Op basis van onze visuele waarneming is de staat van onderhoud van de masten redelijk tot goed. De solitaire armaturen op de onderzijde van de promenade / onder bebouwing zijn over het algemeen vuil en de staat van onderhoud hiervan is matig.

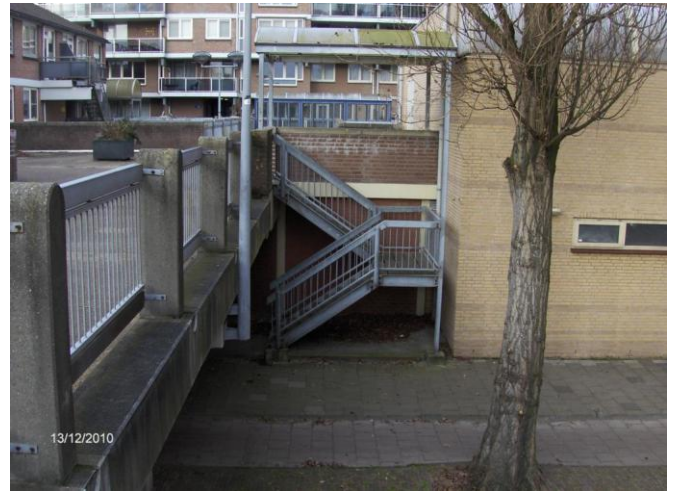
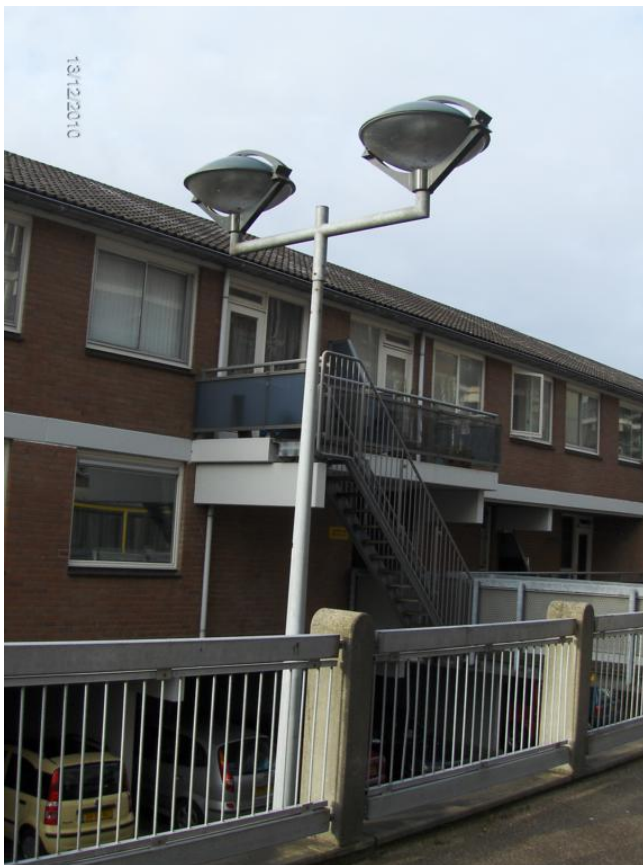
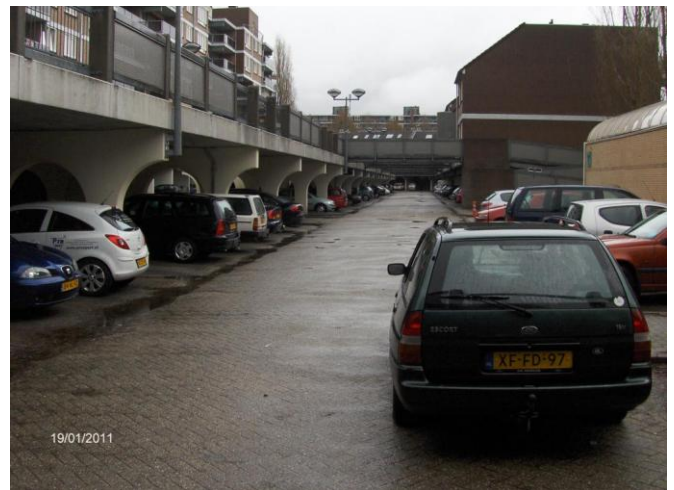
Op beide niveaus van de binnenring (wandelpromenade en maaiveld) bevindt zich verlichting. Aan de zijkanten van de wandelpromenade zijn "Niet standaard" OV-masten en armaturen aangebracht welke de wandelpromenade als het maaiveld verlichten (zie foto 57 t/m 59). Op basis van onze visuele waarneming is de staat van onderhoud van deze masten redelijk tot goed.

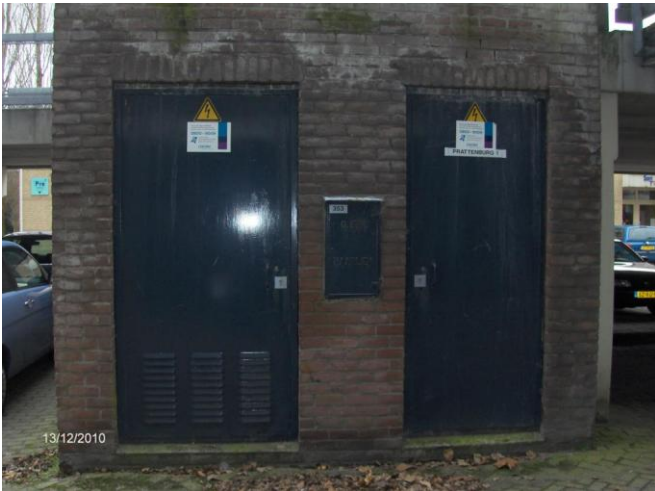
**Foto 60**

- In het plangebied zijn drie bovengrondse transformatorstations (trafo) voor elektriciteit aangetroffen. De trafo's zijn gelijkmatig verdeeld over het complex en waarschijnlijk heeft elk wooncomplex (Engelenburg, Prattenburg en Sandenburg) zijn eigen trafo. De trafo's zijn van metselwerk (zie foto 60 en 61) en gebouwd naast en onder de wandelpromenade.
- Bij de inventarisatie zijn de eventueel aanwezige bovengrondse voorzieningen van meet-/verdeelkasten niet meegenomen. Er zijn geen aanwijzen gevonden van eventueel overige grootschalige bovengrondse voorzieningen, echter het kan mogelijk zijn dat er faciliteiten inpandig aangebracht zijn en dus visueel niet zichtbaar. Een eventueel bij nadere uitwerking van de plannen uit te voeren KLIC-melding bij de nutsbedrijven zou hier meer duidelijkheid in kunnen geven.

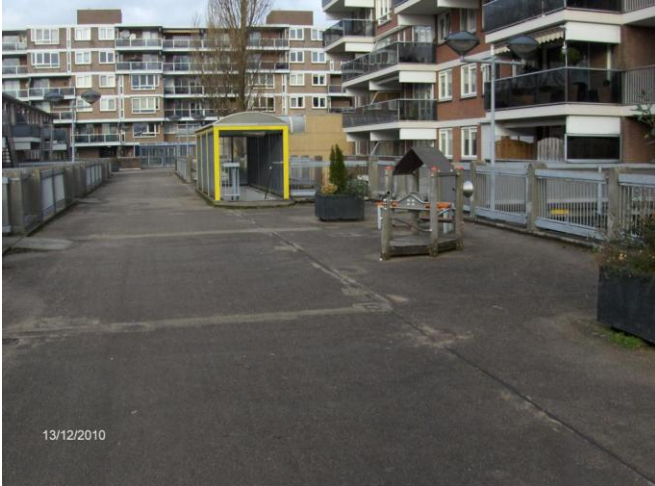
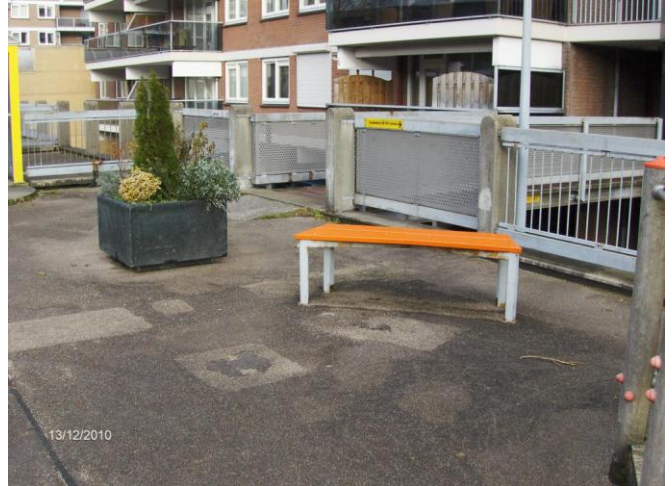
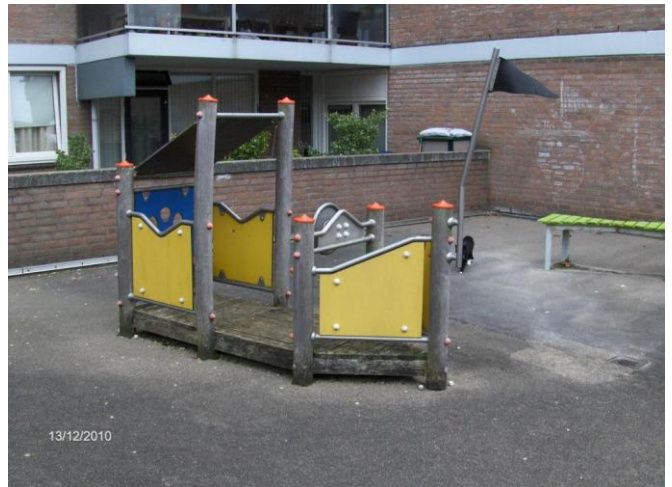
- Op de wandelpromenade staan enkele speelvoorzieningen en een zitbank (foto 65, 66 en 68), waarvan niet duidelijk is of het gemeentelijk eigendom is. De staat van onderhoud van de speeltoestellen is redelijk, het bankje is echter van een constructief mindere kwaliteit waardoor de verwachting is dat de levensduur beperkt zal zijn.;
- Op de kop van Prattenburg 2-4 is een speelterreintje met speeltoestel gelegen (foto 67). Het is niet duidelijk of dit particulier of gemeentelijk terrein is (waarschijnlijk particulier). De staat van onderhoud van het toestel en de bijbehorende ondergrond lijkt goed.
- Op het terrein tussen Prattenburg en de Frieslandlaan staan nabij de school diverse speeltoestellen. Het is niet duidelijk of dit particulier of gemeentelijk terrein is (waarschijnlijk gemeentelijk). De staat van onderhoud hiervan lijkt goed.

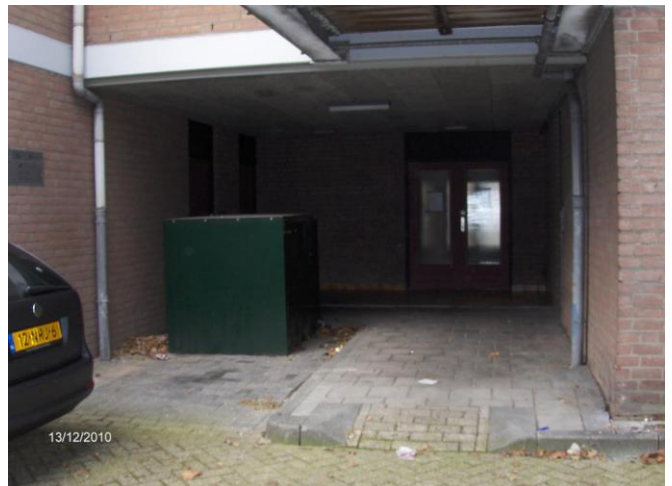
**Foto 70**

- Op veel locaties nabij entrees van gebouwen zijn inritconstructies aanwezig (foto 70). Tevens zijn op een aantal locaties verlaagde banden of banden met "weinig zich" aanwezig zodat een minder valide niet belemmerd wordt. Het hele gebied is echter niet afdoende ingericht voor minder validen. Om tot een goede bereikbaarheid voor deze minder validen te komen zou een locatiebezoek met een plaatselijk bekende (wat zijn de looproutes en welke problemen ondervind je hierbij) wenselijk zijn.

- Op een tweetal locaties zijn op parkeerplaatsen voor minder-validen groene stalen kasten aanwezig (foto 70). Waarschijnlijk is dit een opslagplaats voor scootmobiel, echter dit kunnen we niet met zekerheid vaststellen. Of hier een vergunning voor is is ons tevens niet bekend.

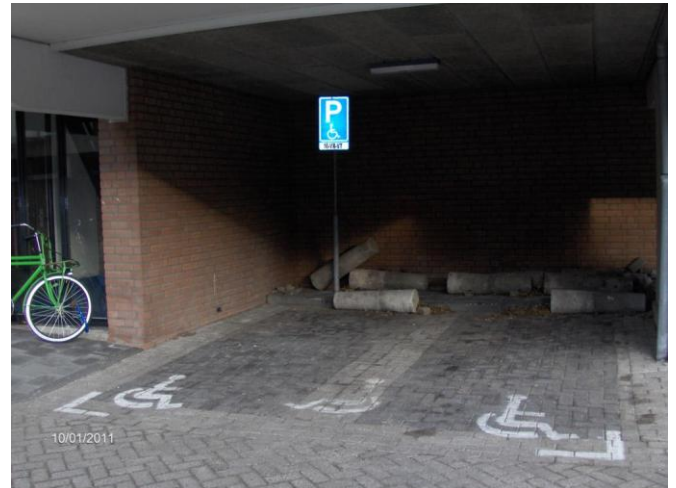
Foto 74

In het gebied is relatief weinig straatmeubilair (paaltjes, borden, afvalbakken e.d.) aanwezig. Op één locatie (foto 74) liggen veel betonpaaltjes en die dienen te worden opgeruimd. Voor wat betreft de staat van onderhoud is het meubilair gedateerd, dof, soms een beetje vervuild, echter nog wel functioneel.

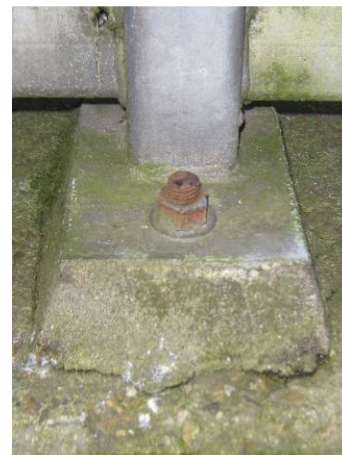
Foto 5

- 5 IS-Onderdeel : Leuning (beton)  
Schade : Ondersabeling onvoldoende  
Oorzaak : Erosie  
Risico : Kan leiden tot versnelde corrosie  
ankers  
Gevolg : Bezwijken voetplaten  
Aantal : 4 locaties  
Hoeveelheid : 4 stuks  
Beheersmaatregel : Repareren  
Kosten reparatie : Zie instandhoudingsplan  
Locatie : Diverse  
Opmerking : Kosten herstel opgenomen in  
schampkant betonschade

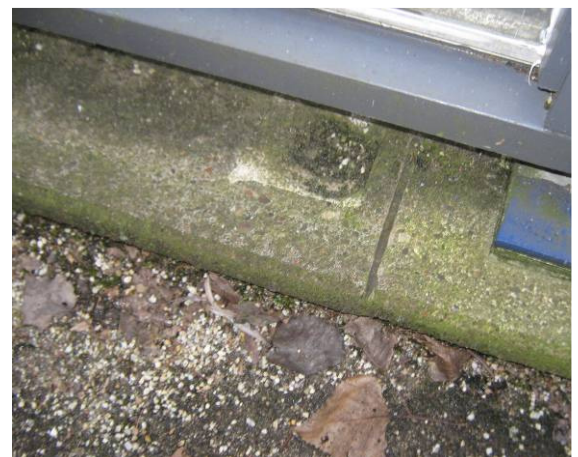
Foto 6

- 6 IS-Onderdeel : Schampkant (beton)  
Schade : Loszittende of ontbrekende  
conusvullingen  
Oorzaak : Veroudering  
Risico : Aantasting van betonconstructie  
Gevolg : Betonschade  
Aantal : 86 stuks  
Hoeveelheid : 86 stuks  
Beheersmaatregel : Betonreparatie  
Kosten reparatie : Zie instandhoudingsplan  
Locatie : Diverse  
Opmerking : Kosten herstel opgenomen in  
schampkant betonschade

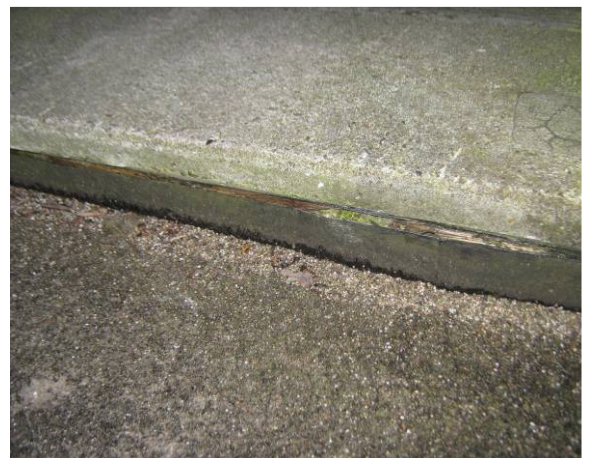
Foto 9

- 9 IS-Onderdeel : Schampkant (beton)  
Schade : Het gietasfalt onder de schampkant ligt los  
Oorzaak : Onvoldoende onderhoud  
Risico : Lekkage  
Gevolg : Hoofddraagconstructie wordt aangetast  
Aantal : Over de gehele lengte  
Hoeveelheid : 1955 m<sup>1</sup>  
Beheersmaatregel : Slijtlaag vervangen  
Kosten reparatie : Zie instandhoudingsplan  
Locatie : Diverse  
Opmerking : Kosten herstel opgenomen in gietasfalt

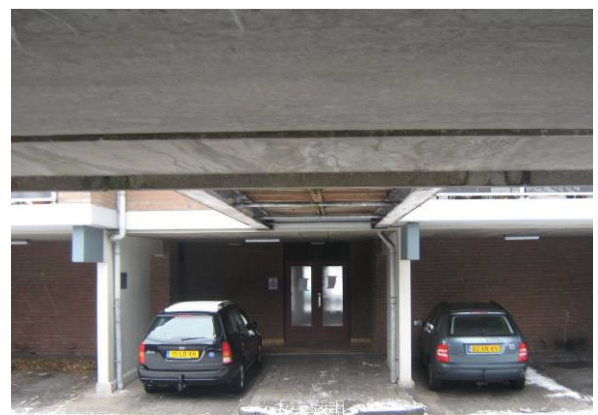
Foto 12

- 12 IS-Onderdeel : Ligger (beton)  
Schade : Lijkt te zijn doorgebogen en is gescheurd  
Oorzaak : Onbekend  
Risico : De kans bestaat op letselschade van de gebruiker en onherstelbare schade  
Gevolg : De constructie kan bezwijken  
Aantal : 36 locaties  
Hoeveelheid : 38 stuks  
Beheersmaatregel : Eenmalige maatregel  
Kosten reparatie : N.v.t.  
Locatie : Diverse  
Opmerking : Nader onderzoek (zie bijlage 4)

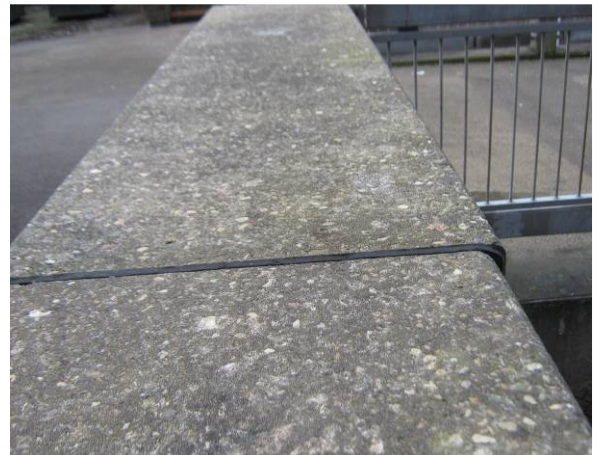
Foto 17

- 17 IS-Onderdeel : Dekslloof (beton)  
Schade : Is verplaatst  
Oorzaak : Onbekend  
Risico : Letselschade voor gebruiker  
Gevolg : Onherstelbare schade  
Aantal : 1 locatie  
Hoeveelheid : 2 stuks  
Beheersmaatregel : Éénmalige maatregel  
Kosten reparatie : € 500,00  
Locatie : Ter hoogte van nummer 14-20  
Opmerking : Dekslloof verankeren

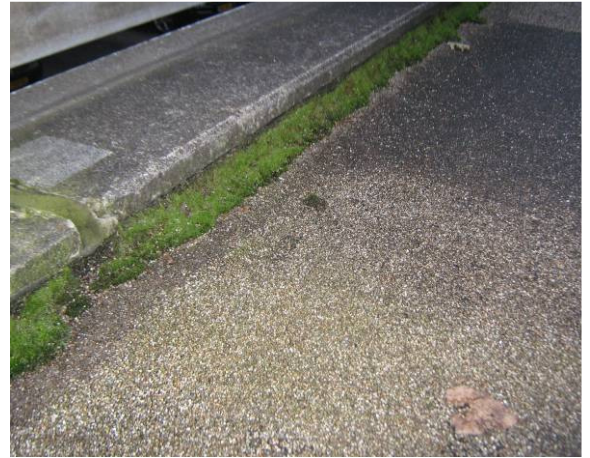
Foto 22

- 22 IS-Onderdeel : Gietasfalt  
Schade : Is vervuild met mos en bladeren  
Oorzaak : Onvoldoende vast onderhoud  
Risico : Hoofddraagconstructie kan worden aangetast / lekkage  
Gevolg : Toename betonschade en lekkage onderliggende constructie  
Aantal : Diverse locaties  
Hoeveelheid : Circa 40% van het oppervlak  
Beheersmaatregel : Vast onderhoud  
Kosten reparatie : Zie vast onderhoud  
Locatie : Diverse  
Opmerking : Reinigen

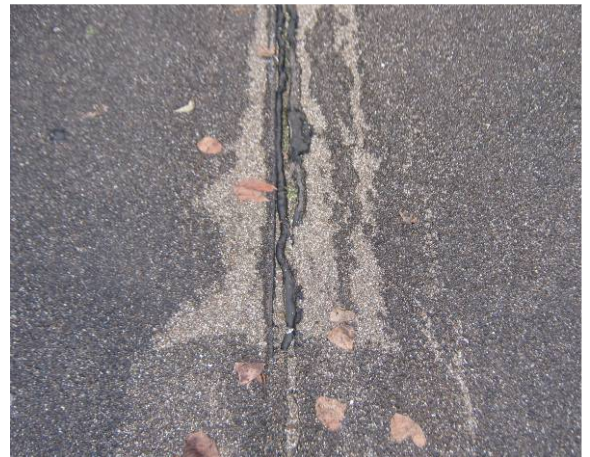
Foto 23

- 23 IS-Onderdeel : Dilatatie  
Schade : Is vervuild en vertoont scheurvorming  
Oorzaak : Onvoldoende onderhoud  
Risico : Hoofddraagconstructie wordt aangetast/lekkage  
Gevolg : Toename betonschade en lekkage onderliggende constructie  
Aantal : 6 stuks  
Hoeveelheid : Circa 10 m<sup>1</sup> per stuk  
Beheersmaatregel : Voegconstructie vervangen  
Kosten reparatie : Zie instandhoudingsplan  
Locatie : Diverse  
Opmerking : "Hotspot" plek zie hoofdstuk 5

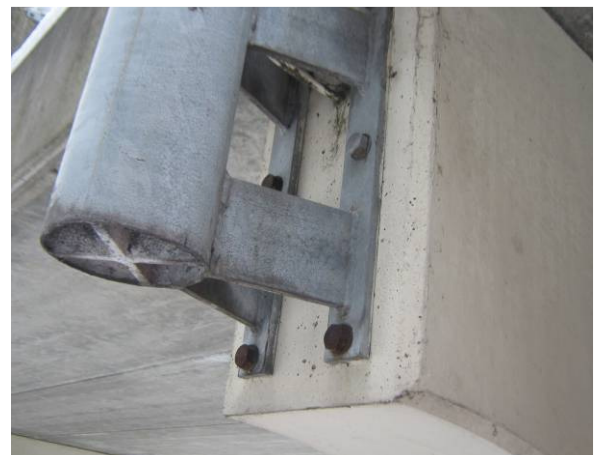
Foto 27

- 27 IS-Onderdeel : Verlichting  
Schade : De verankering is gecorrodeerd  
Oorzaak : Onvoldoende bescherming  
Risico : Afname diameter  
Gevolg : Bezwijken bij belasting  
Aantal : 50 stuks  
Hoeveelheid : 6 stuks per locatie  
Beheersmaatregel : Éénmalige maatregel  
Kosten reparatie : € 1.200,00 per stuk  
Locatie : Gehele constructie  
Opmerking : Vervangen voor RVS verankering

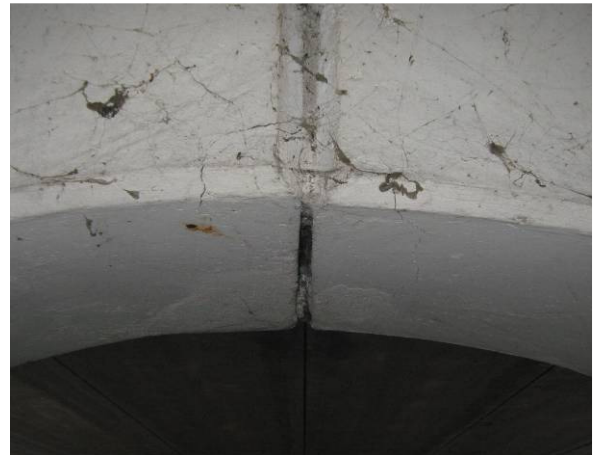
Foto 35

- 35 IS-Onderdeel : Wand  
Schade : Onthechte kitvoeg  
Oorzaak : Onvoldoende onderhoud  
Risico : Steunpunt wordt aangetast  
Gevolg : Betonschade  
Aantal : 24 locaties  
Hoeveelheid : Circa 1,5 m<sup>1</sup> per locatie  
Beheersmaatregel : Kitvoeg vervangen  
Kosten reparatie : Zie instandhoudingsplan  
Locatie : Diverse  
Opmerking : Geen

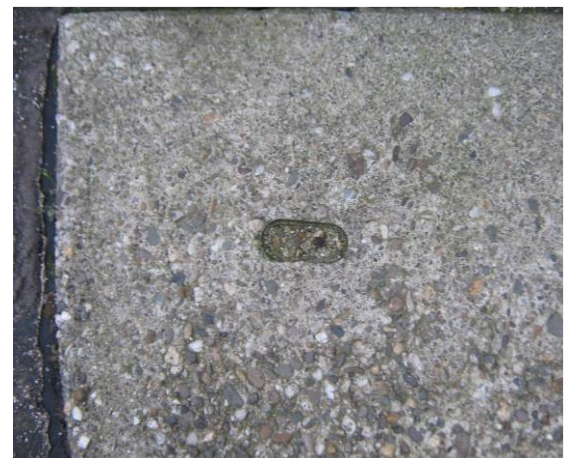
Foto 49

- 49 IS-Onderdeel : Bordes (beton)  
Schade : Loszittende of ontbrekende  
conusvullingen  
Oorzaak : Veroudering  
Risico : Aantasting van betonconstructie  
Gevolg : Betonschade  
Aantal : 4 locaties  
Hoeveelheid : 12 stuks  
Beheersmaatregel : Betonreparatie  
Kosten reparatie : Zie instandhoudingsplan  
Locatie : Diverse  
Opmerking : Geen

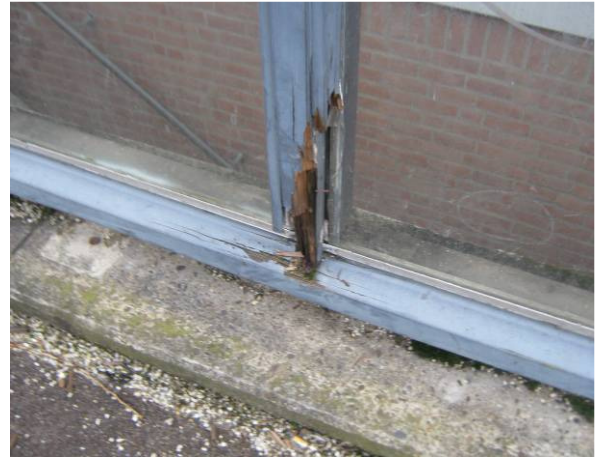
Foto 56

56 IS-Onderdeel : Paneel (hout)  
Schade : Hout is aangetast  
Oorzaak : Onvoldoende bescherming  
Risico : Onherstelbare schade  
Gevolg : Extra kosten  
Aantal : 3 locaties  
Hoeveelheid : 6 kozijnstijlen  
Beheersmaatregel : Repareren  
Kosten reparatie : Zie instandhoudingsplan  
Locatie : Diverse  
Opmerking : "Hotspot" plek zie hoofdstuk 5

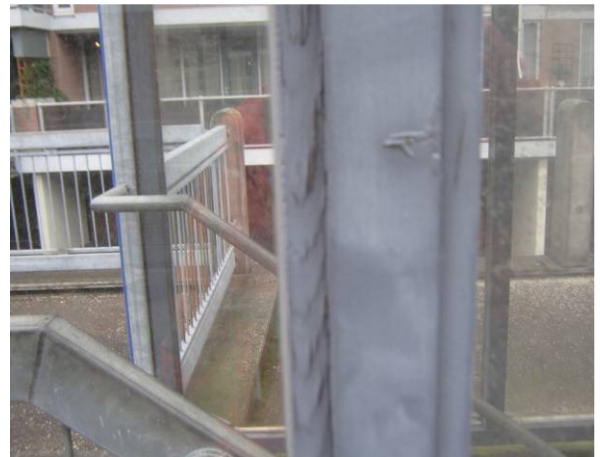
Foto 57

57 IS-Onderdeel : Paneel (hout)  
Schade : Conservering is verkrijt  
Oorzaak : Onvoldoende bescherming  
Risico : Onherstelbare schade  
Gevolg : Extra kosten  
Aantal : 12 locaties  
Hoeveelheid : 12 stuks  
Beheersmaatregel : Conserveren  
Kosten reparatie : Zie instandhoudingsplan  
Locatie : Diverse  
Opmerking : "Hotspot" plek zie hoofdstuk 5

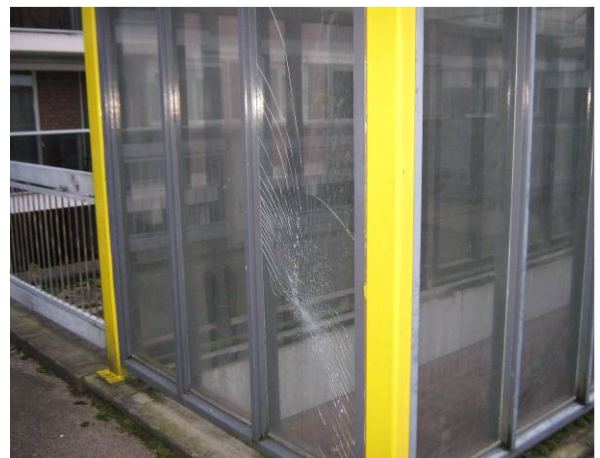
Foto 58

58 IS-Onderdeel : Paneel (veiligheidsglas)  
Schade : Paneel kapot/gebarsten  
Oorzaak : Mechanische invloeden (vandalisme)  
Risico : De kans is aanwezig dat het paneel geheel uit elkaar valt  
Gevolg : De kans bestaat op letselschade van de gebruiker  
Aantal : 6 locaties 12 stuks gebroken  
Hoeveelheid : 12 stuks  
Beheersmaatregel : Vervangen  
Kosten reparatie : Zie instandhoudingsplan  
Locatie : Diverse  
Opmerking : "Hotspot" plek zie hoofdstuk 5

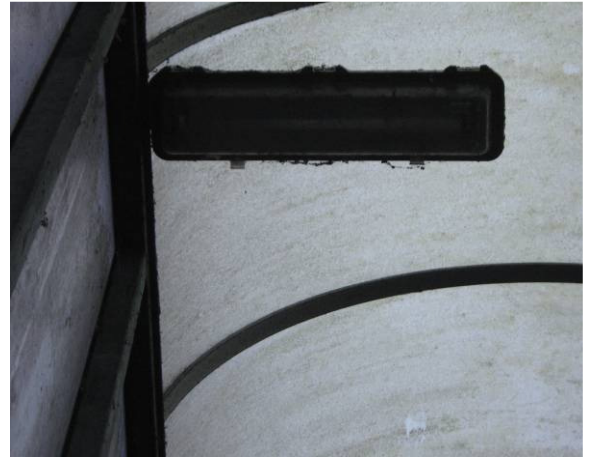
Foto 59

- 59 IS-Onderdeel : Verlichting  
Schade : De verlichting doet het niet volgens de bewoners  
Oorzaak : Onbekend  
Risico : De kans bestaat op letselschade van de gebruiker  
Gevolg : Schadeclaim  
Aantal : 9 locaties  
Hoeveelheid : 9 stuks  
Beheersmaatregel : Lamp vervangen  
Kosten reparatie : Vast onderhoud  
Locatie : Diverse  
Opmerking : Geen

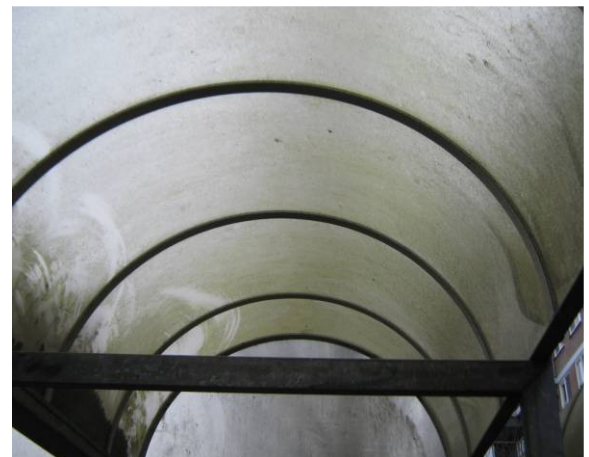
Foto 60

- 60 IS-Onderdeel : Dakconstructie (overkapping)  
Schade : Is vervuild  
Oorzaak : Onvoldoende onderhoud  
Risico : Esthetisch  
Gevolg : Verpaupering  
Aantal : 5 locaties  
Hoeveelheid : 670 m<sup>2</sup>  
Beheersmaatregel : Reinigen  
Kosten reparatie : Vast onderhoud  
Locatie : Diverse  
Opmerking : Geen

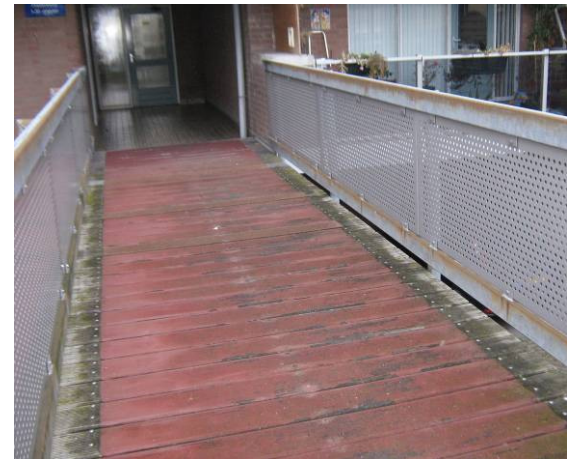
Foto 61

- 61 IS-Onderdeel : Leuning (staal)  
Schade : Onderdelen corroderen  
Oorzaak : Conservering eindelevensduur  
Risico : Onderdelen corroderen waardoor de staat van de onderdelen onvoldoende veiligheid biedt  
Gevolg : Stabiliteit kan worden aangetast  
Aantal : 54 Locaties  
Hoeveelheid : 500 m<sup>1</sup>  
Beheersmaatregel : Opnieuw verzinken  
Kosten reparatie : Zie instandhoudingsplan  
Locatie : Diverse  
Opmerking : Geen

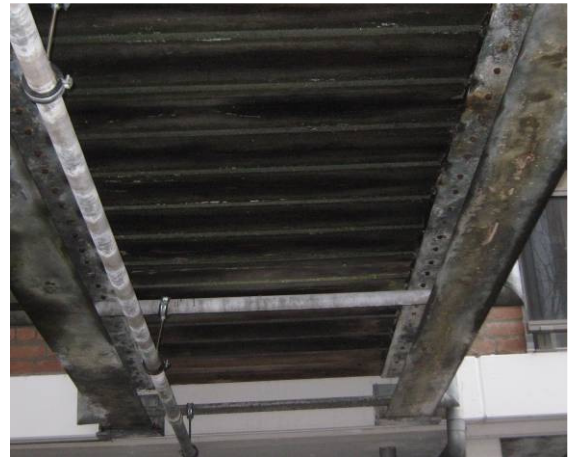
Foto 62

- 62 IS-Onderdeel : Ligger (staal)  
Schade : Onderdelen corroderen  
Oorzaak : Conservering eindelevensduur  
Risico : Onderdelen corroderen waardoor de staat van de onderdelen onvoldoende veiligheid biedt  
Gevolg : Stabiliteit kan worden aangetast  
Aantal : 90 stuks  
Hoeveelheid : 10 m<sup>1</sup> per stuks  
Beheersmaatregel : Opnieuw verzinken  
Kosten reparatie : Zie instandhoudingsplan  
Locatie : Diverse  
Opmerking : Geen

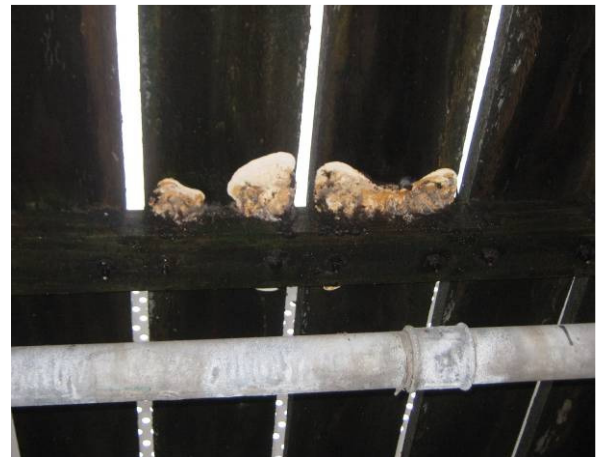
Foto 63

- 63 IS-Onderdeel : Dek (hout)  
Schade : De houten planken vertonen schimmel  
Oorzaak : Vocht  
Risico : De veiligheid van de gebruiker is in het geding  
Gevolg : Letselschade voor gebruiker  
Aantal : 45 locaties  
Hoeveelheid : Circa 60% van 550 m<sup>2</sup>  
Beheersmaatregel : Vervangen  
Kosten reparatie : Zie instandhoudingsplan  
Locatie : Diverse  
Opmerking : Planken vertonen schimmels, hierdoor is er een reële kans dat het hout van binnen rot is en daardoor kan bezwijken ("Hotspot" plek zie hoofdstuk 5)

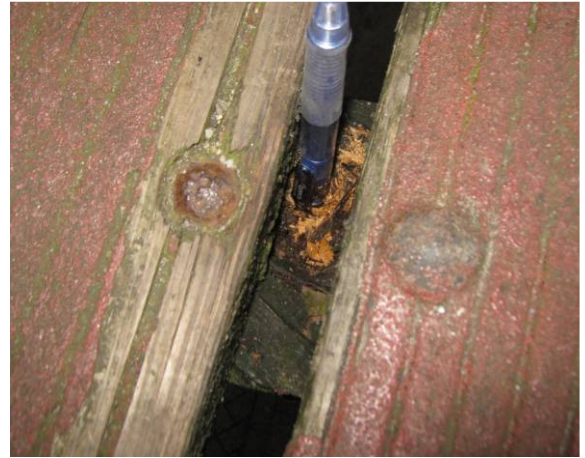
Foto 64

- 64 IS-Onderdeel : Dek (hout)  
Schade : De houten midden balken zijn verrot  
Oorzaak : Vocht  
Risico : De veiligheid van de gebruiker is in het geding  
Gevolg : Letselschade voor gebruiker  
Aantal : 21 stuks  
Hoeveelheid : 210 m<sup>1</sup>  
Beheersmaatregel : Vervangen  
Kosten reparatie : Zie instandhoudingsplan  
Locatie : Diverse  
Opmerking : Geen

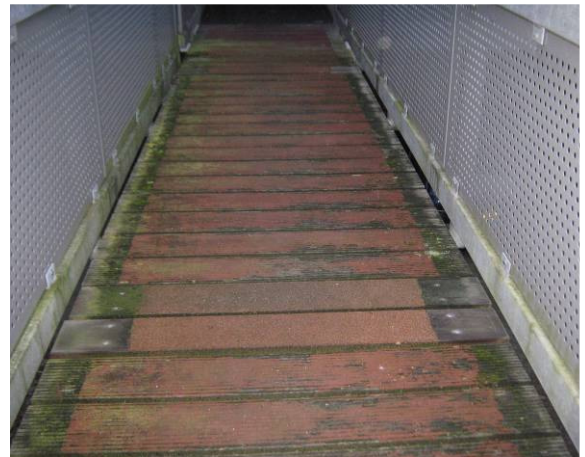
Foto 65

- 65 IS-Onderdeel : Slijtlaag  
Schade : Onthechte slijtlaag  
Oorzaak : Einde levensduur  
Risico : De veiligheid van de gebruiker komt in het geding  
Gevolg : Letselschade voor gebruiker  
Aantal : 57 stuks loopbruggen  
Hoeveelheid : Circa 550 m<sup>2</sup>  
Beheersmaatregel : Opnieuw aanbrengen slijtlaag  
Kosten reparatie : Zie instandhoudingsplan  
Locatie : Diverse  
Opmerking : Geen

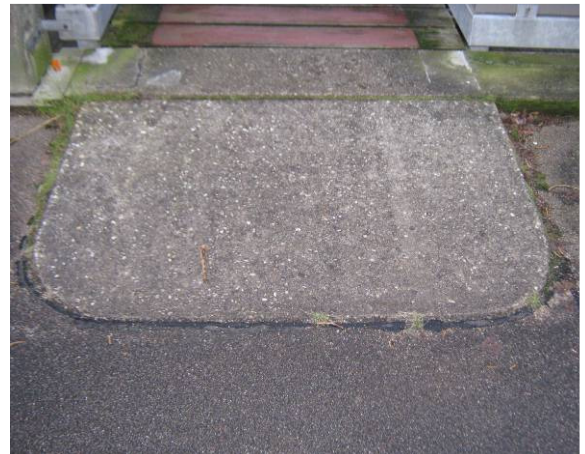
Foto 66

- 66 IS-Onderdeel : Bordes (beton)  
Schade : Het bordes vertoont een uitgewassen oppervlak  
Oorzaak : Erosie  
Risico : Aantasting van betonconstructie veiligheid van gebruiker komt in het geding  
Gevolg : Betonschade/letselschade voor gebruiker  
Aantal : 10 locaties  
Hoeveelheid : 2,25 m<sup>2</sup> per locatie  
Beheersmaatregel : Slijtlaag aanbrengen  
Kosten reparatie : Zie instandhoudingsplan  
Locatie : Diverse  
Opmerking : Geen

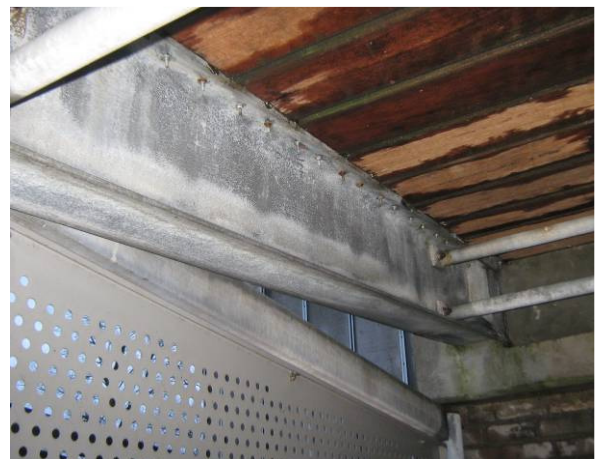
Foto 69

- 69 IS-Onderdeel : Ligger (staal)  
Schade : Onderdelen corroderen  
Oorzaak : Conservering eindelevensduur  
Risico : Onderdelen corroderen waardoor de staat van de onderdelen onvoldoende veiligheid biedt  
Gevolg : Stabiliteit kan worden aangetast  
Aantal : 5 locaties  
Hoeveelheid : Circa 50 m<sup>1</sup> per locatie  
Beheersmaatregel : Conserveren  
Kosten reparatie : Zie instandhoudingsplan  
Locatie : Diverse  
Opmerking : Geen

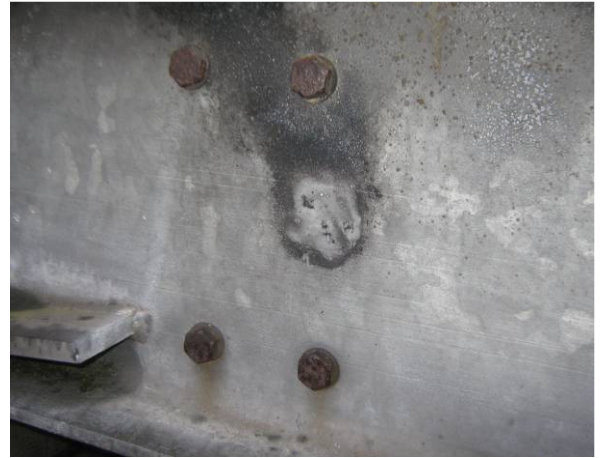
Foto 70

- 70 IS-Onderdeel : Ligger (staal)  
Schade : Ankers vertonen corrosie  
Oorzaak : Onvoldoende bescherming  
Risico : Bezwijken bij belasting  
Gevolg : Letselschade voor gebruiker  
Aantal : 3 locaties  
Hoeveelheid : Circa 72 stuks per locatie  
Beheersmaatregel : Eenmalige maatregel  
Kosten reparatie : € 864,00  
Locatie : Diverse  
Opmerking : Vervangen voor RVS verankering

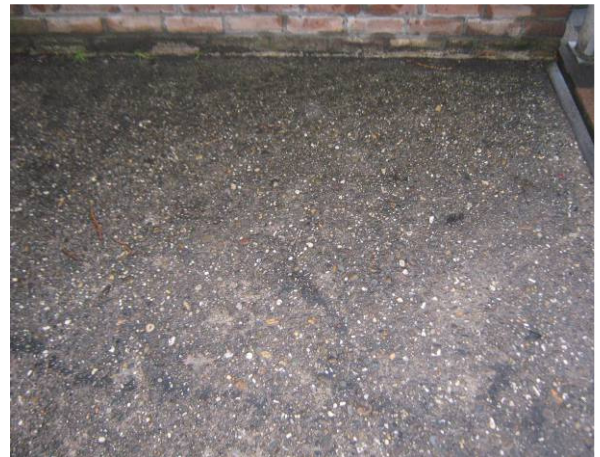
Foto 71

- 71 IS-Onderdeel : Bordes (beton)  
Schade : Uitgewassen oppervlak  
Oorzaak : Veroudering  
Risico : Aantasting van betonconstructie  
veiligheid van gebruiker komt in  
het geding  
Gevolg : Betonschade/letselschade voor  
gebruiker  
Aantal : 5 locaties  
Hoeveelheid : Circa 18 m<sup>2</sup> per locatie  
Beheersmaatregel : Slijtlaag aanbrengen  
Kosten reparatie : Zie instandhoudingsplan  
Locatie : Diverse  
Opmerking : Geen

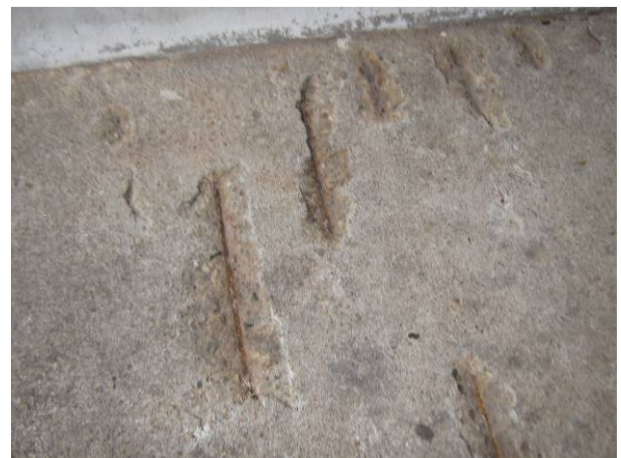
Foto 72

- 72 IS-Onderdeel : Bordes (beton)  
Schade : Betonschade met zichtbare  
wapening  
Oorzaak : Mechanische schade  
Risico : Aantasting van  
betonconstructie  
Gevolg : Toename betonschade  
Aantal : 1 locaties  
Hoeveelheid : Circa 2 m<sup>2</sup>  
Beheersmaatregel : Betonreparatie  
Kosten reparatie : Zie instandhoudingsplan  
Locatie : Diverse  
Opmerking : Geen

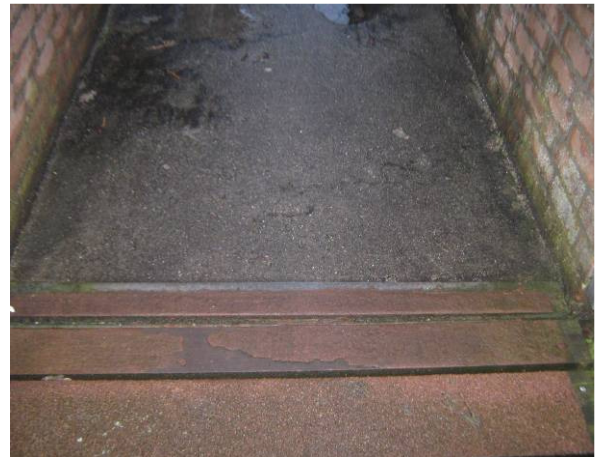
Foto 73

- 73 IS-Onderdeel : Slijtlaag  
Schade : De slijtlaag is gebladderd  
Oorzaak : Mechanische schade  
Risico : De veiligheid van de gebruiker is in het geding  
Gevolg : De kans bestaat op letselschade van de gebruiker  
Aantal : 1 locatie  
Hoeveelheid : 2 m<sup>2</sup>  
Beheersmaatregel : Slijtlaag vervangen  
Kosten reparatie : Zie instandhoudingsplan  
Locatie : Diverse  
Opmerking : Geen

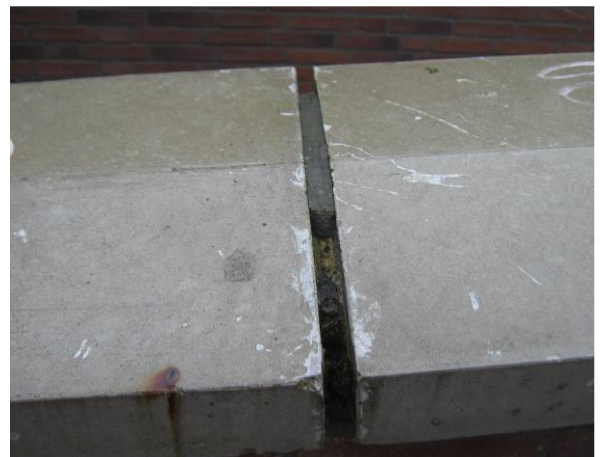
Foto 74

- 74 IS-Onderdeel : Dekvloer (beton)  
Schade : Onthechte voegen  
Oorzaak : Erosie  
Risico : Los raken van de deksloof  
Gevolg : Gevaar de gebruiker  
Aantal : 12 locaties  
Hoeveelheid : 12 stuks  
Beheersmaatregel : Voegwerk opnieuw aanbrengen  
Kosten reparatie : Zie instandhoudingsplan  
Locatie : Diverse  
Opmerking : Geen

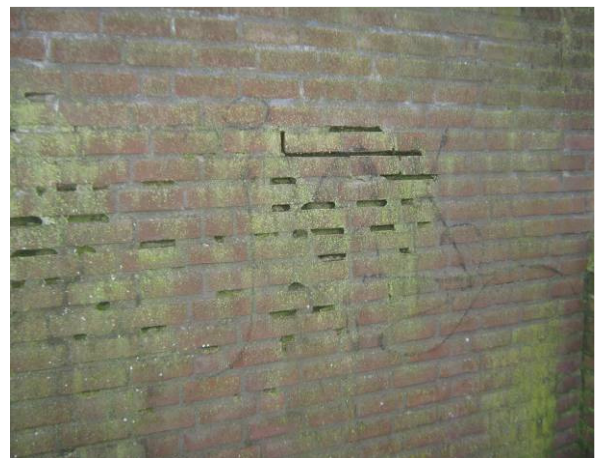
Foto 75

- 75 IS-Onderdeel : Metselwerk  
Schade : Het voegwerk is uitgewassen  
Oorzaak : Erosie  
Risico : Metselwerk functioneert niet meer naar behoren/gevaar voor gebruiker  
Gevolg : Onherstelbare schade  
Aantal : 4 locaties  
Hoeveelheid : Circa 10 m<sup>2</sup> per locatie  
Beheersmaatregel : Voegwerk vervangen  
Kosten reparatie : Zie instandhoudingsplan  
Locatie : Diverse  
Opmerking : Geen

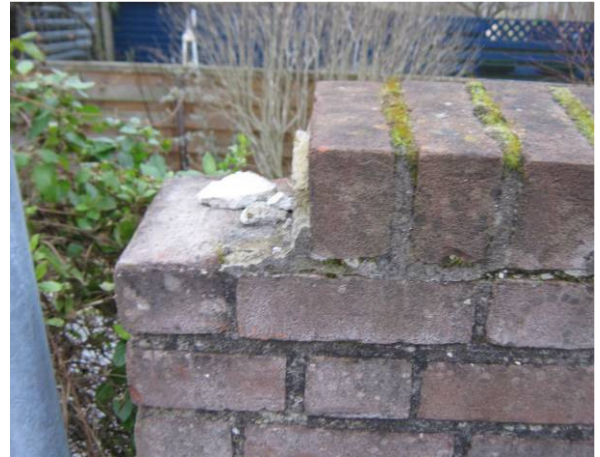
Foto 76

- 76 IS-Onderdeel : Metselwerk  
Schade : Het metselwerk ontbreekt  
Oorzaak : Veroudering  
Risico : Metselwerk functioneert niet meer naar behoren/gevaar voor gebruiker  
Gevolg : Onherstelbare schade  
Aantal : 1 locaties  
Hoeveelheid : Circa 1 m<sup>2</sup>  
Beheersmaatregel : Metselwerk vervangen  
Kosten reparatie : Eenmalige maatregel  
Locatie : Diverse  
Opmerking : Geen

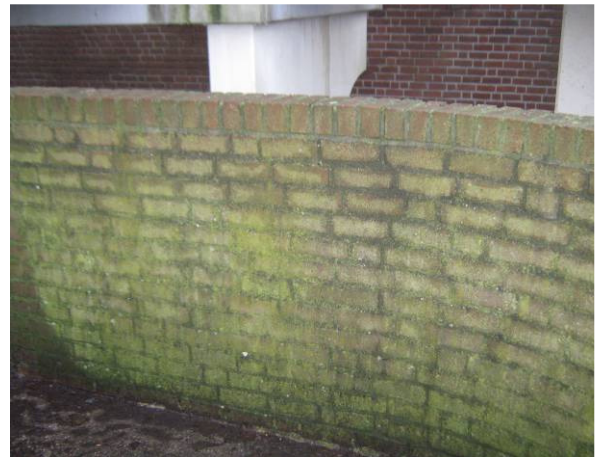
Foto 77

- 77 IS-Onderdeel : Metselwerk  
Schade : Het metselwerk is vervuild  
Oorzaak : Veroudering/klimatologische invloeden  
Risico : Esthetisch  
Gevolg : Verpaupering  
Aantal : 6 locaties  
Hoeveelheid : Circa 25 m<sup>2</sup> per locatie  
Beheersmaatregel : Reinigen  
Kosten reparatie : Zie vast onderhoud  
Locatie : Diverse  
Opmerking : Geen

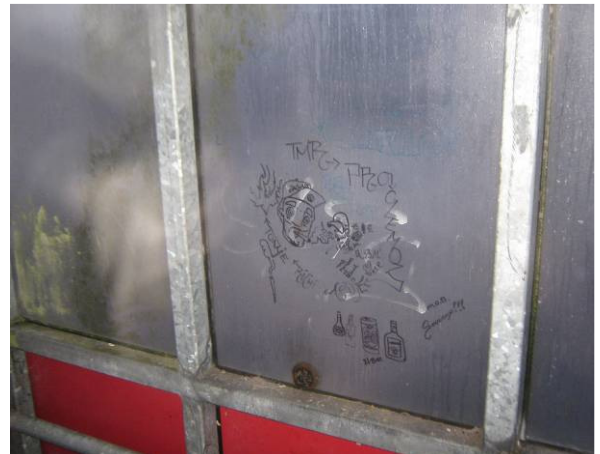
Foto 78

- 78 IS-Onderdeel : Paneel  
Schade : De zinklaag van het frame is aangetast  
Oorzaak : Vocht  
Risico : Onherstelbare schade  
Gevolg : Extra kosten  
Aantal : 6 locaties  
Hoeveelheid : 250 m<sup>1</sup>  
Beheersmaatregel : Conserveren  
Kosten reparatie : Zie instandhoudingsplan  
Locatie : Diverse  
Opmerking : "Hotspot" plek zie hoofdstuk 5

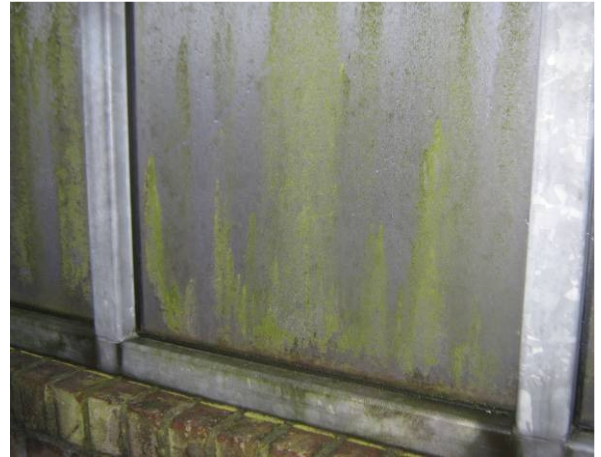
Foto 79

79 IS-Onderdeel : Paneel  
Schade : Het paneel is vervuild  
Oorzaak : Achterstallig onderhoud  
Risico : Esthetisch  
Gevolg : Verpaupering  
Aantal : 4 locaties  
Hoeveelheid : Circa 100 m<sup>2</sup>  
Beheersmaatregel : Reinigen  
Kosten reparatie : Vast onderhoud  
Locatie : Diverse  
Opmerking : "Hotspot" plek zie hoofdstuk 5

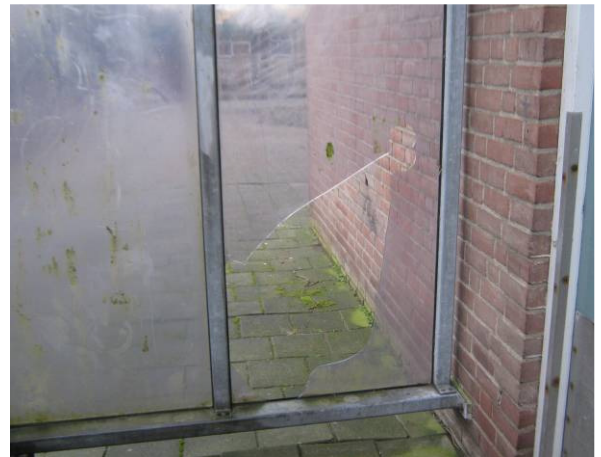
Foto 80

80 IS-Onderdeel : Paneel  
Schade : Het paneel is gebroken  
Oorzaak : Vandalisme  
Risico : Veiligheid van de gebruiker is in het geding  
Gevolg : Kans op letselschade voor gebruiker  
Aantal : 1 stuks  
Hoeveelheid : 1 stuks  
Beheersmaatregel : Vervangen  
Kosten reparatie : Zie vast onderhoud  
Locatie : Diverse  
Opmerking : "Hotspot" plek zie hoofdstuk 5

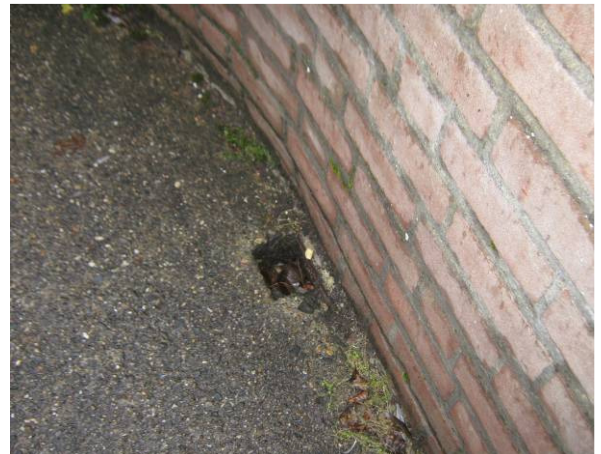
Foto 81

81 IS-Onderdeel : HWA  
Schade : De HWA is verstopt  
Oorzaak : Achterstallig vast onderhoud  
Risico : Constructie kan worden belast met lekwater  
Gevolg : Betonschade/lekkage  
Aantal : 8 locaties  
Hoeveelheid : 2 stuks per locatie  
Beheersmaatregel : Reinigen  
Kosten reparatie : Vast onderhoud  
Locatie : Diverse  
Opmerking : Geen

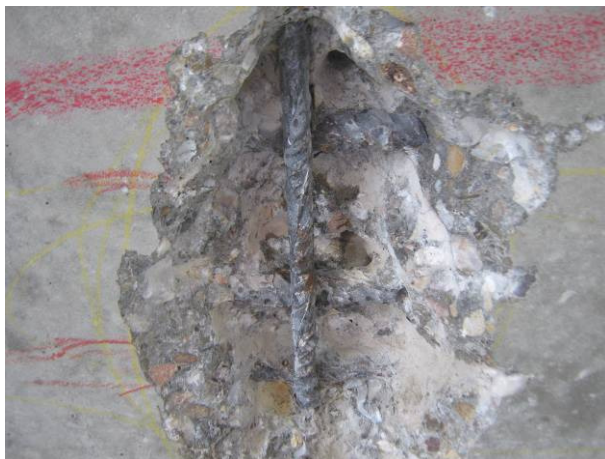
Foto: dwarswapening

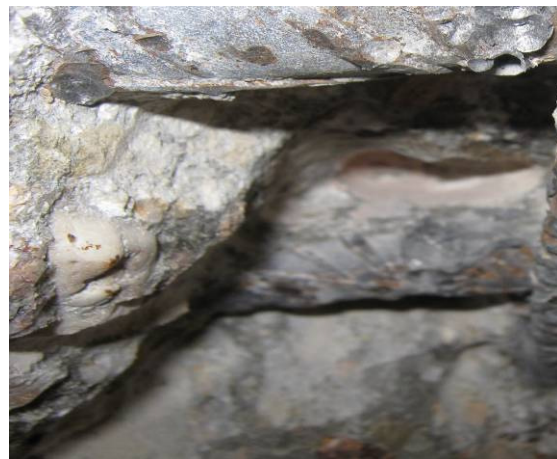
Foto: langswapening

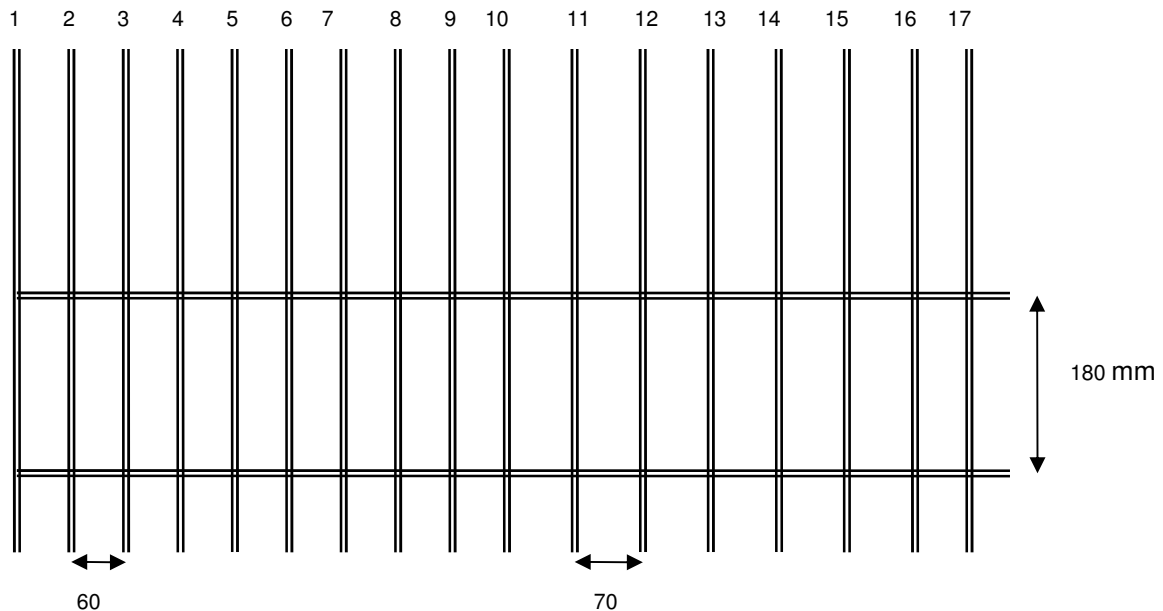
Bijlage 1 Dekkingsmetingen gescheurde prefab platen en situatietekening wapening

Dekking (mm)			Dekking (mm)	
	Plaat 1	Tussen ruimte	Plaat 2	Tussen ruimte
Staaf 1	45		49	
Staaf 2	45	60 mm	49	60 mm
Staaf 3	55	50 mm	61	40 mm
Staaf 4	55	50 mm	58	50 mm
Staaf 5	51	50 mm	55	50 mm
Staaf 6	48	50 mm	55	50 mm
Staaf 7	46	50 mm	52	50 mm
Staaf 8	47	50 mm	50	50 mm
Staaf 9	50	50 mm	44	50 mm
Staaf 10	48	50 mm	44	50 mm
Staaf 11	47	70 mm	47	70 mm
Staaf 12	51	50 mm	54	50 mm
Staaf 13	52	70 mm	52	80 mm
Staaf 14	50	50 mm	57	30 mm
Staaf 15	48	30 mm	45	50 mm
Staaf 16	46	50 mm	38	30 mm
Staaf 17	46		38

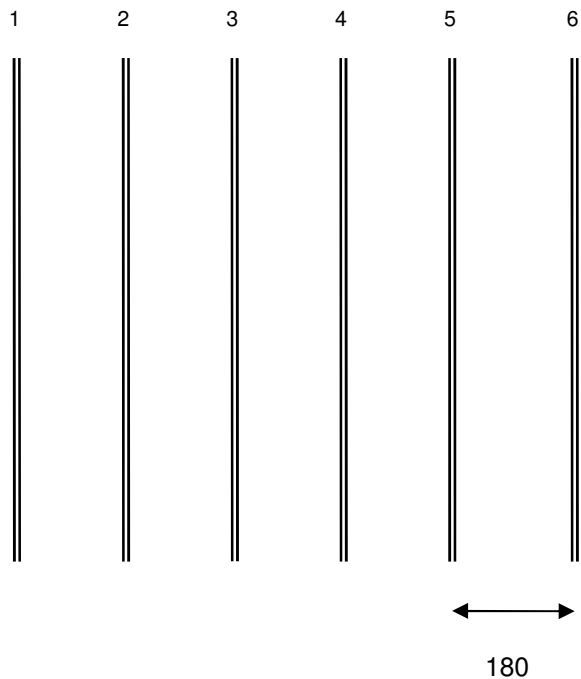
Bijlage 2 Dekkingsmetingen holle kanaalplaten en situatie tekening voorspanning

<b>Dekking (mm)</b>		
	<b>Plaat 1</b>	<b>Tussen ruimte</b>
<b>String 1</b>	<b>45</b>	
		<b>150mm</b>
<b>String 2</b>	<b>55</b>	
		<b>180 mm</b>
<b>String 3</b>	<b>51</b>	
		<b>165 mm</b>
<b>String 4</b>	<b>46</b>	
		<b>185 mm</b>
<b>String 5</b>	<b>50</b>	
		<b>180 mm</b>
<b>String 6</b>	<b>47</b>

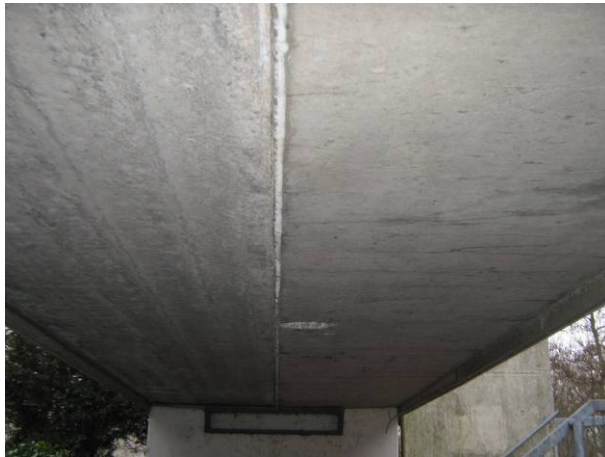
Foto 1: Prefab element met onderling kleurverschil
