## **Middengebied Schalkwijk Inventarisatie maaiveld, inclusief onderhoudramingen**

Documentnr. 10-125-01-R01 (Definitief) d.d. 20 oktober 2011

Opdrachtgever Gemeente Haarlem  
Project **Inventarisatie maaiveld middengebied Schalkwijk**  
Projectnummer 10-125-01

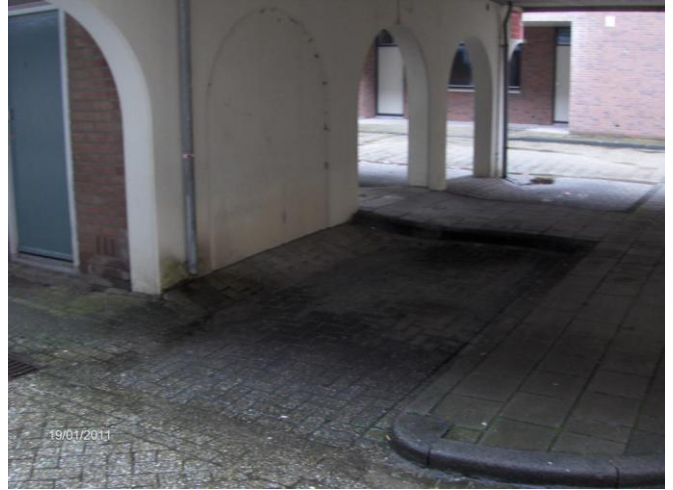
Foto 43

- Hemelwater vanaf de wandelpromenade via afvoeren in de vloer (zie foto 36) van de promenade. Onder de promenade is een hemelwaterafvoer welke bovengrond op de parkeerplaatsen afvoert (zie foto 41 en 43). Via de parkeerplaatsen komt het water in de kolken. De reden voor bovengrondse afvoer van hemelwater is het feit dat de aansluitingen in verband met zetting afbreken.
- Hemelwater op maaiveldniveau wat via de bestrating afvoert naar de kolken.

De riolering is een gemengd stelsel, wat wil zeggen dat zowel het vuilwater als het hemelwater wordt afgevoerd. Zowel het hemelwater van de woningen, als van het openbaar gebied wordt via het stelsel afgevoerd. Het hemelwater van de promenade wordt in eerste instantie bovengronds op de bestrating afgevoerd (zie foto 36 en 43) en komt via de bestrating en kolken in het rioolstelsel.

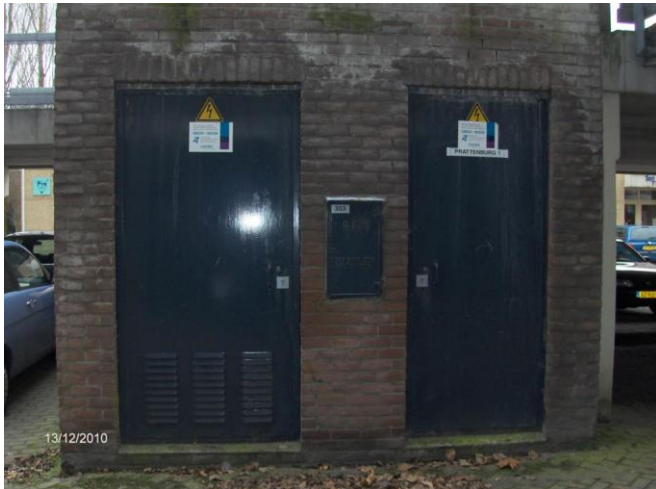
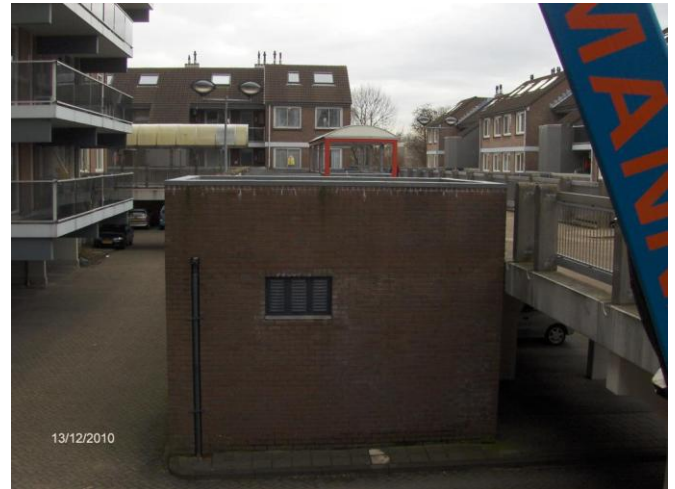
- In het plangebied zijn drie bovengrondse transformatorstations (trafo) voor elektriciteit aangetroffen. De trafo's zijn gelijkmatig verdeeld over het complex en waarschijnlijk heeft elk wooncomplex (Engelenburg, Prattenburg en Sandenburg) zijn eigen trafo. De trafo's zijn van metselwerk (zie foto 60 en 61) en gebouwd naast en onder de wandelpromenade.
- Bij de inventarisatie zijn de eventueel aanwezige bovengrondse voorzieningen van meet-/verdeelkasten niet meegenomen. Er zijn geen aanwijzen gevonden van eventueel overige grootschalige bovengrondse voorzieningen, echter het kan mogelijk zijn dat er faciliteiten inpandig aangebracht zijn en dus visueel niet zichtbaar. Een eventueel bij nadere uitwerking van de plannen uit te voeren KLIC-melding bij de nutsbedrijven zou hier meer duidelijkheid in kunnen geven.

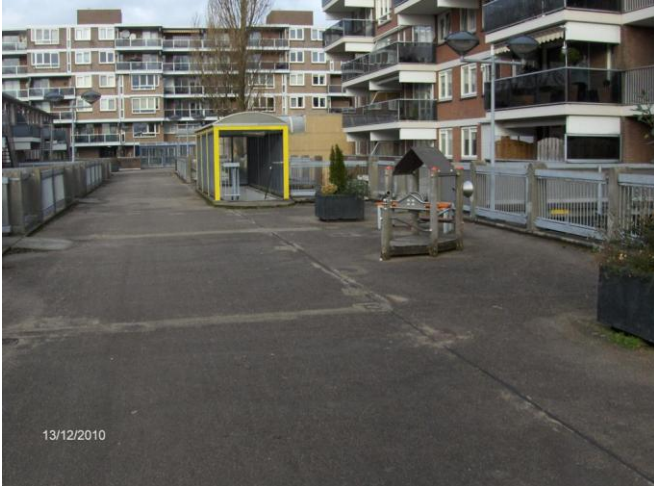
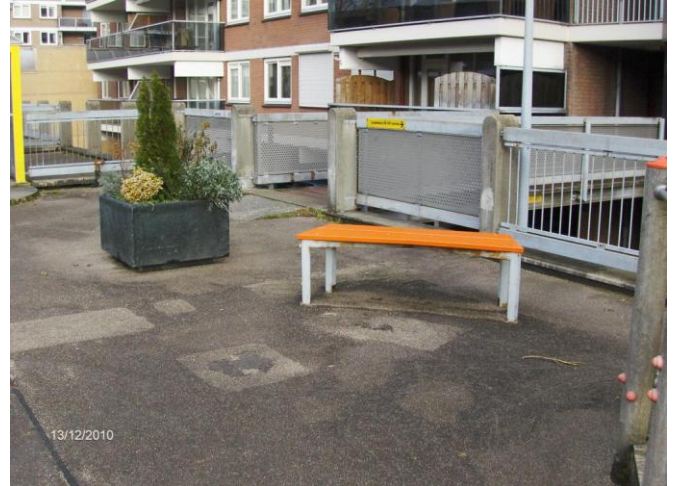
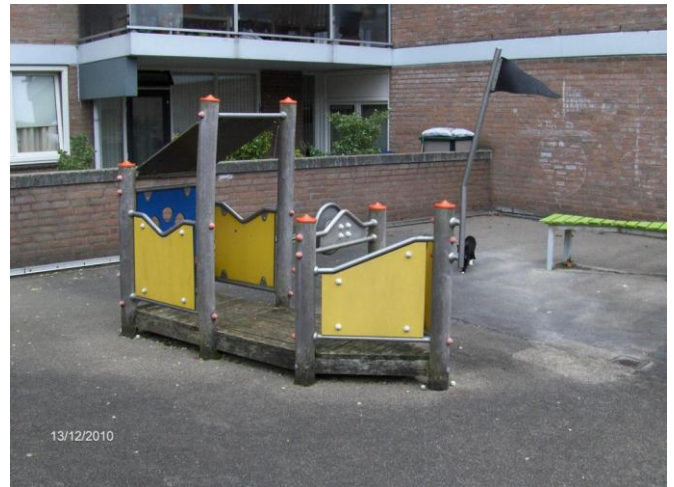
- Op de wandelpromenade staan enkele speelvoorzieningen en een zitbank (foto 65, 66 en 68), waarvan niet duidelijk is of het gemeentelijk eigendom is. De staat van onderhoud van de speeltoestellen is redelijk, het bankje is echter van een constructief mindere kwaliteit waardoor de verwachting is dat de levensduur beperkt zal zijn.;
- Op de kop van Prattenburg 2-4 is een speelterreintje met speeltoestel gelegen (foto 67). Het is niet duidelijk of dit particulier of gemeentelijk terrein is (waarschijnlijk particulier). De staat van onderhoud van het toestel en de bijbehorende ondergrond lijkt goed.
- Op het terrein tussen Prattenburg en de Frieslandlaan staan nabij de school diverse speeltoestellen. Het is niet duidelijk of dit particulier of gemeentelijk terrein is (waarschijnlijk gemeentelijk). De staat van onderhoud hiervan lijkt goed.

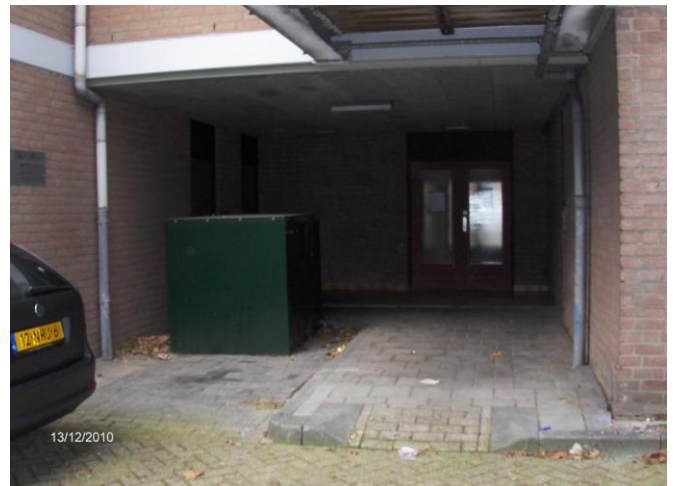
**Foto 70**

- Op veel locaties nabij entrees van gebouwen zijn inritconstructies aanwezig (foto 70). Tevens zijn op een aantal locaties verlaagde banden of banden met "weinig zich" aanwezig zodat een minder valide niet belemmerd wordt. Het hele gebied is echter niet afdoende ingericht voor minder validen. Om tot een goede bereikbaarheid voor deze minder validen te komen zou een locatiebezoek met een plaatselijk bekende (wat zijn de looproutes en welke problemen ondervind je hierbij) wenselijk zijn.

- Op een tweetal locaties zijn op parkeerplaatsen voor minder-validen groene stalen kasten aanwezig (foto 70). Waarschijnlijk is dit een opslagplaats voor scootmobiel, echter dit kunnen we niet met zekerheid vaststellen. Of hier een vergunning voor is is ons tevens niet bekend.
