Wandelpromenade Prattenburg, Engelenburg en Sandenburg

Inspectierapport

Rapportnummer I 15196

Rapportdatum 8 september 2011

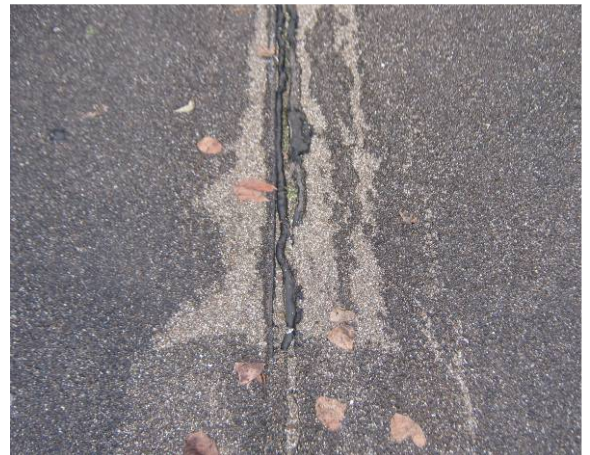
Foto 23

- 23 IS-Onderdeel : Dilatatie
Schade : Is vervuild en vertoont scheurvorming
Oorzaak : Onvoldoende onderhoud
Risico : Hoofddraagconstructie wordt aangetast/lekkage
Gevolg : Toename betonschade en lekkage onderliggende constructie
Aantal : 6 stuks
Hoeveelheid : Circa 10 m¹ per stuk
Beheersmaatregel : Voegconstructie vervangen
Kosten reparatie : Zie instandhoudingsplan
Locatie : Diverse
Opmerking : "Hotspot" plek zie hoofdstuk 5

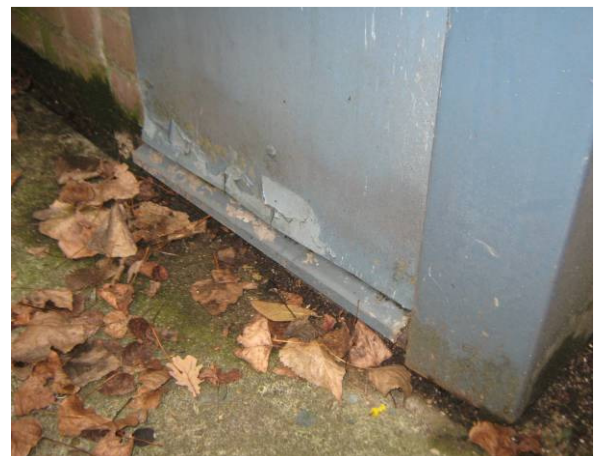
Foto 43

43 IS-Onderdeel : Paneel (hout)
Schade : De conservering van het paneel is gebladderd
Oorzaak : Onvoldoende bescherming
Risico : Onherstelbare schade
Gevolg : Extra kosten
Aantal : 2 locaties
Hoeveelheid : 15 m²
Beheersmaatregel : Reinigen en conserveren
Kosten reparatie : Zie instandhoudingsplan
Locatie : Lift
Opmerking : Geen

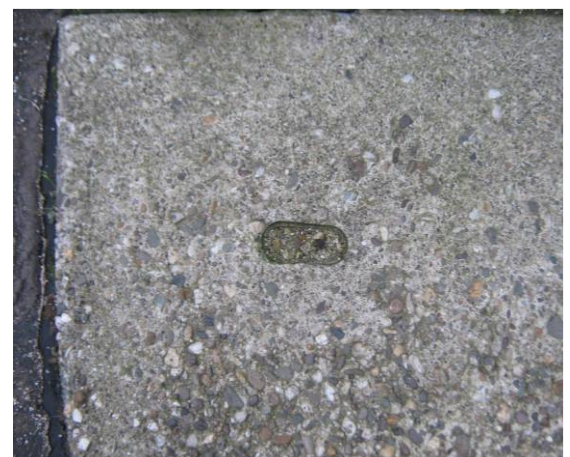
Foto 49

- 49 IS-Onderdeel : Bordes (beton)
Schade : Loszittende of ontbrekende
conusvullingen
Oorzaak : Veroudering
Risico : Aantasting van betonconstructie
Gevolg : Betonschade
Aantal : 4 locaties
Hoeveelheid : 12 stuks
Beheersmaatregel : Betonreparatie
Kosten reparatie : Zie instandhoudingsplan
Locatie : Diverse
Opmerking : Geen

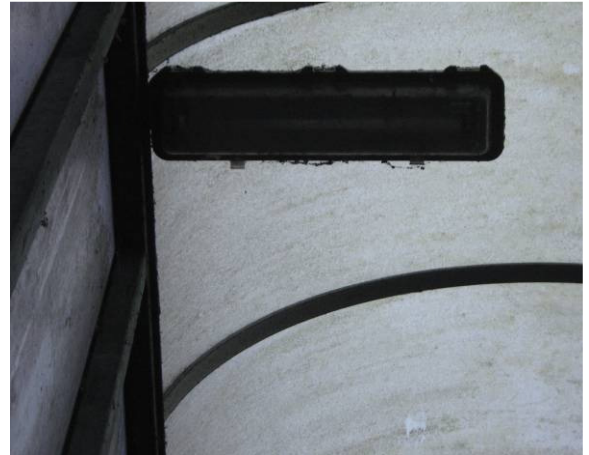
Foto 59

- 59 IS-Onderdeel : Verlichting
Schade : De verlichting doet het niet volgens de bewoners
Oorzaak : Onbekend
Risico : De kans bestaat op letselschade van de gebruiker
Gevolg : Schadeclaim
Aantal : 9 locaties
Hoeveelheid : 9 stuks
Beheersmaatregel : Lamp vervangen
Kosten reparatie : Vast onderhoud
Locatie : Diverse
Opmerking : Geen

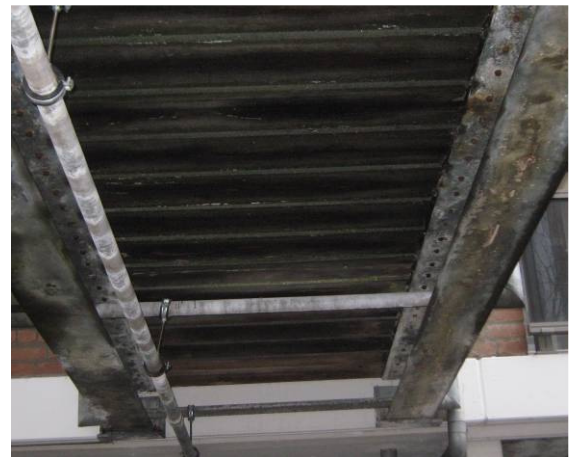
Foto 62

- 62 IS-Onderdeel : Ligger (staal)
Schade : Onderdelen corroderen
Oorzaak : Conservering eindelevensduur
Risico : Onderdelen corroderen waardoor de staat van de onderdelen onvoldoende veiligheid biedt
Gevolg : Stabiliteit kan worden aangetast
Aantal : 90 stuks
Hoeveelheid : 10 m¹ per stuks
Beheersmaatregel : Opnieuw verzinken
Kosten reparatie : Zie instandhoudingsplan
Locatie : Diverse
Opmerking : Geen

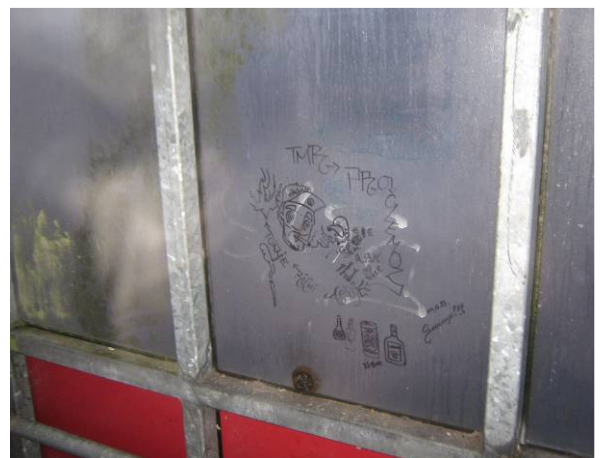
Foto 78

- 78 IS-Onderdeel : Paneel
Schade : De zinklaag van het frame is aangetast
Oorzaak : Vocht
Risico : Onherstelbare schade
Gevolg : Extra kosten
Aantal : 6 locaties
Hoeveelheid : 250 m¹
Beheersmaatregel : Conserveren
Kosten reparatie : Zie instandhoudingsplan
Locatie : Diverse
Opmerking : "Hotspot" plek zie hoofdstuk 5

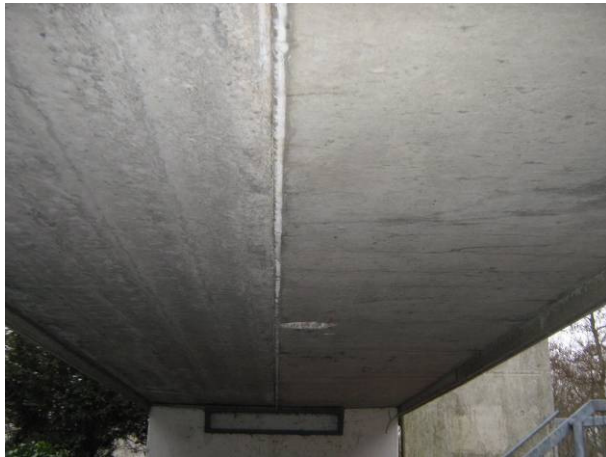
Foto 1: Prefab element met onderling kleurverschil
