Datum 27 februari 2013  
Ons kenmerk 2013/StP 40554  
Contactpersoon S. de Kogel  
Doorkiesnummer 023-5114645  
E-mail sdekogel@haarlem.nl  
Onderwerp Stand van zaken Bakenessergracht  
Bijlagen 4 bijlagen:  
1) Verslag overleg 16 januari 2013;  
2) Aanvullend onderzoek Pius Floris van 24 januari 2013;  
3) Reactie van Witteveen+Bos van 1 februari 2013 op second opinion ABT  
4) Monitoringsgegevens Van Monsjou & Partners van 31 januari 2013

**Overleg Vrienden van de Bakenes – gemeente Haarlem**

Aanvullend onderzoek  
vervanging kademuur  
Bakensegracht te Haarlem

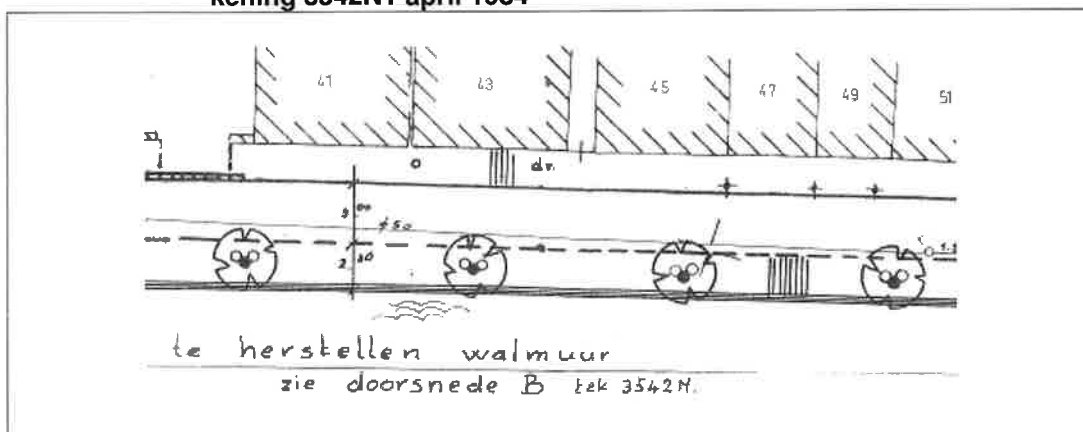
**Afbeelding 2.2. Geplande bomen van tekening vernieuwen gedeelte walmuur oostzijde Bakenessergracht (tussen Begijnebrug en korte Jansbrug) tekening 3542N1 april 1984**

De plaatsing van ankerschot/damwanden vergt eveneens inzet van materieel direct onder de boomkruin en vormt daarmee een niet benoemde bedreiging voor de bomen. Ook de kopvervanging brengt risico's mee voor de bomen. Bij de reconstructie van de kademuur voor de huizen vanaf nummer 33, waar dezelfde oplossing is gekozen, heeft men in 1984 de bomen niet gespaard en vervangen. (zie afbeelding 2.2)
