Datum 28 januari 2016  
Ons kenmerk 2016/51264  
Contactpersoon A. de Boo  
Doorkiesnummer 023-5113841  
E-mail adeboo@haarlem.nl  
Onderwerp onderzoek Stationsplein

## Natuursteenverharding Stationsplein Haarlem

projectnummer 0271975.00  
definitief revisie 2.0  
21 januari 2016

Spaarnelanden N.V.  
Postbus 1041  
2001 BA Haarlem

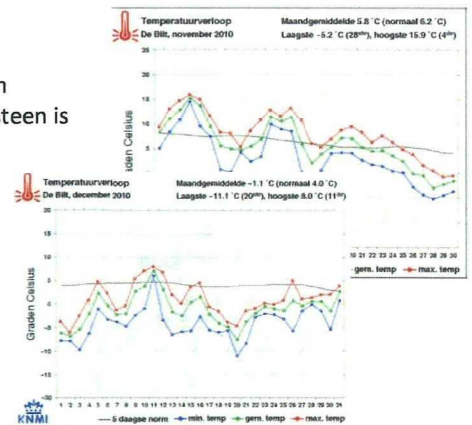
In aanvulling hierop zijn de wekrapporten en planningen van de aanlegperiode uit het projectarchief van de gemeente Haarlem beschikbaar gesteld. Uit analyse van deze gegevens blijkt dat er in november en december nog circa 25% van het oppervlak natuursteen is gelegd. Uit gegevens van het KNMI blijkt dat er in die periode al (nacht)vorst was en dat de gemiddelde dagtemperatuur in de Bilt onder de 5 graden lag. Daarnaast was nog eens circa 25% van het areaal in die koude periode aan het uitharden. Dit is een indicatie dat de hechting niet optimaal heeft plaatsgevonden. Ook in het proces-verbaal van oplevering wordt dit benoemd en geadviseerd dat herstel nodig is in verband met werken onder lage temperaturen.

Op 10 december is het plein in gebruik genomen terwijl de uithardingstijden nog niet bereikt waren. De herstelmaatregelen uit het proces-verbaal van oplevering waren nog niet uitgevoerd.
