Fase Onderzoeken vervangen verharding

Busstation Haarlem

Opdrachtgever Gemeente Haarlem
Rapportnummer 30370_Onderzoeken
Status Definitief
Rapportdatum 14 maart 2017

Nebest B.V.Marconiweg 2
4131 PD Vianen
Postbus 106
4130 EC VianenT 085 489 01 00
F 085 489 01 01
E info@nebest.nl
I www.nebest.nl**Nader onderzoek busstation
Haarlem****Opbouw en kwaliteit verharding en
ondergrond busstation**

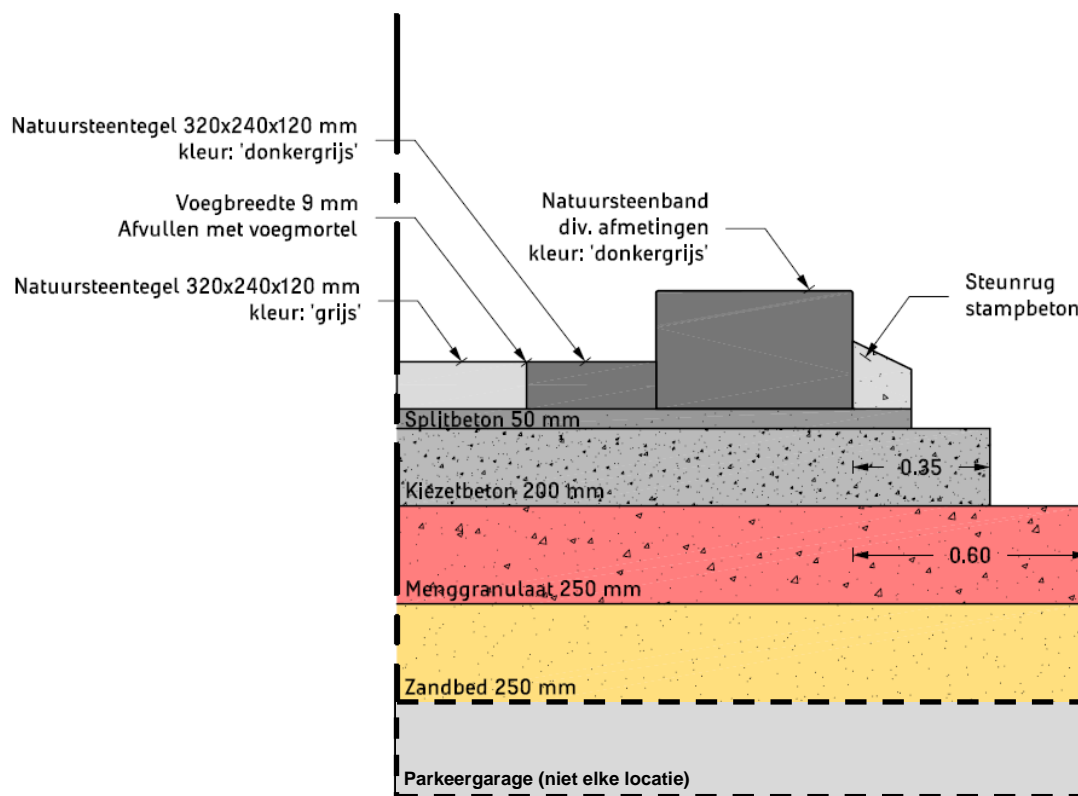
Figuur 3.1: Principe opbouw fundering natuursteen verharding

- 120 mm natuursteen
- 50 mm splitbeton
- 200 mm kiezelbeton
- 250 mm menggranulaat
- 250 mm zand.

Daarnaast is in het eerder genoemde bestek te vinden dat er een hechtaag tussen de natuursteenlaag en het splitbeton moet worden aangebracht. Hierin wordt de POLTEC 717 hechtmortel voorgeschreven als hechtmiddel (uitgangspunt laagdikte 4 mm).

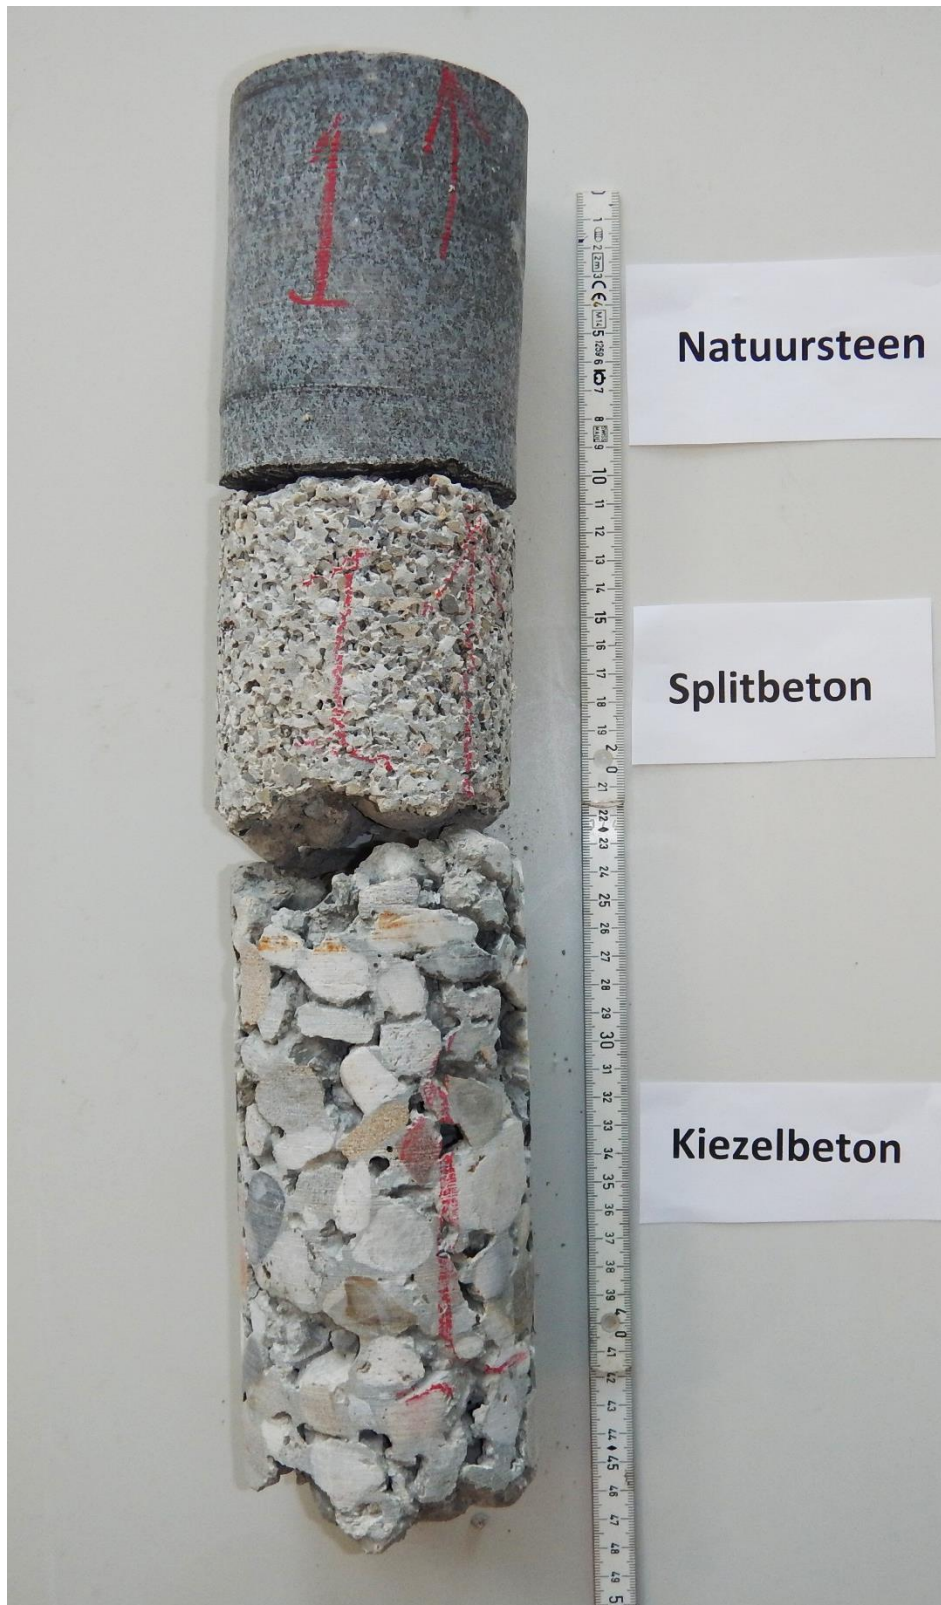
Figuur 1.9: Overzichtsfoto kern 1

| Eigenschappen en opbouw boorkernen | | | | | | | | |
|---|---|---|---|---|---|---|---|---|
| 1 | los | 120 | 105 | 230 | 225 | 680 | >100 | ja |

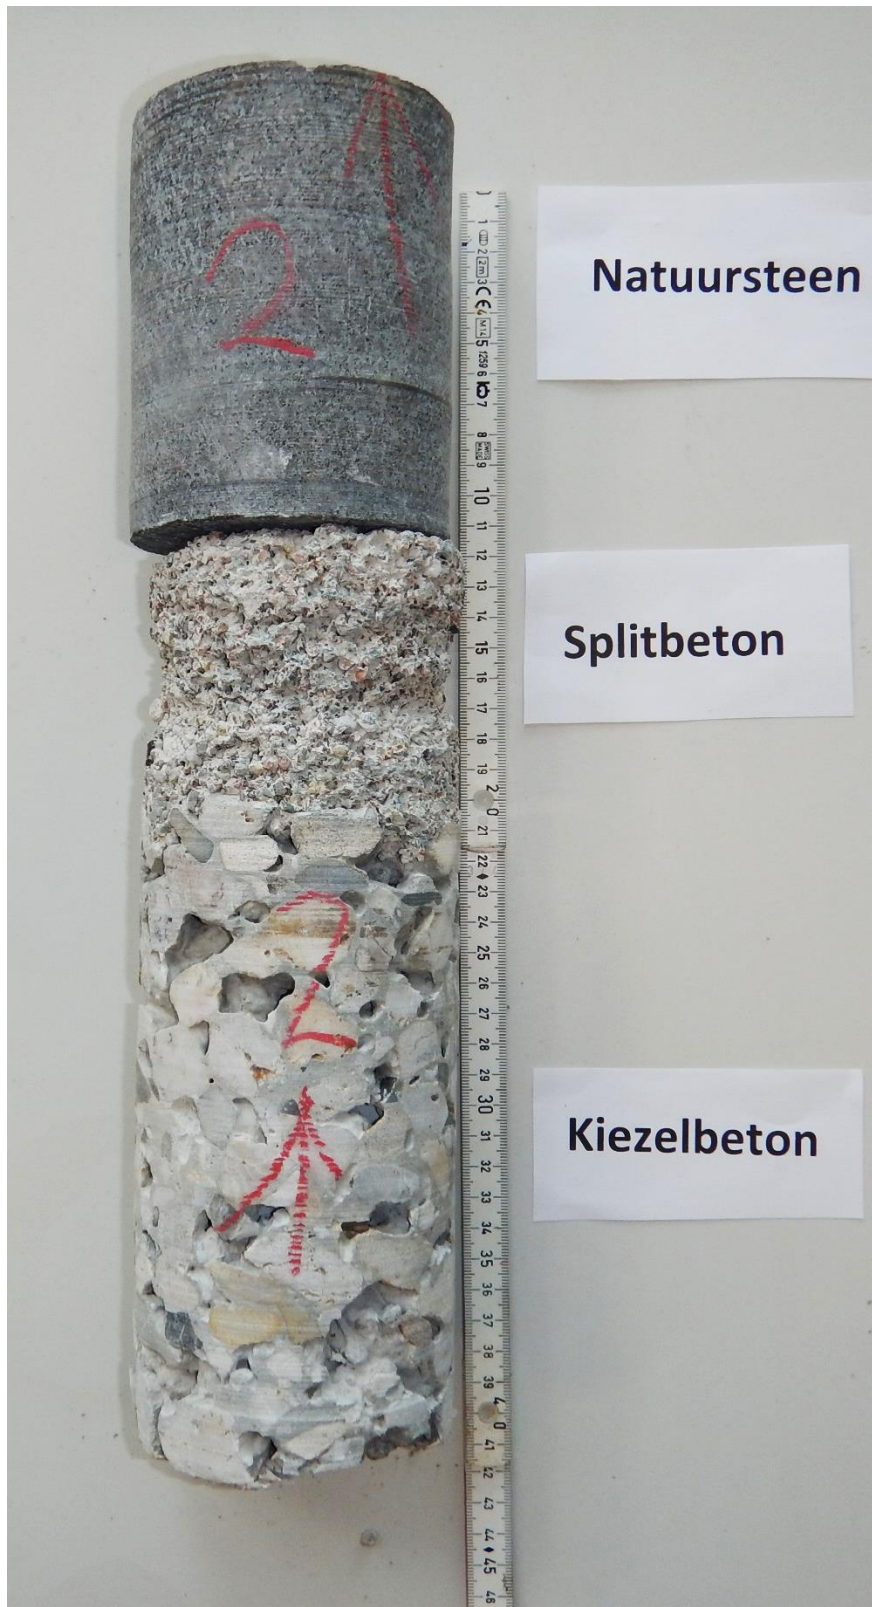
Figuur 1.10: Overzichtsfoto kern 2

| Eigenschappen en opbouw boorkernen | | | | | | | | |
|---|---|---|---|---|---|---|---|---|
| 2 | los | 120 | 80 | 190 | 260 | 650 | >100 | ja |

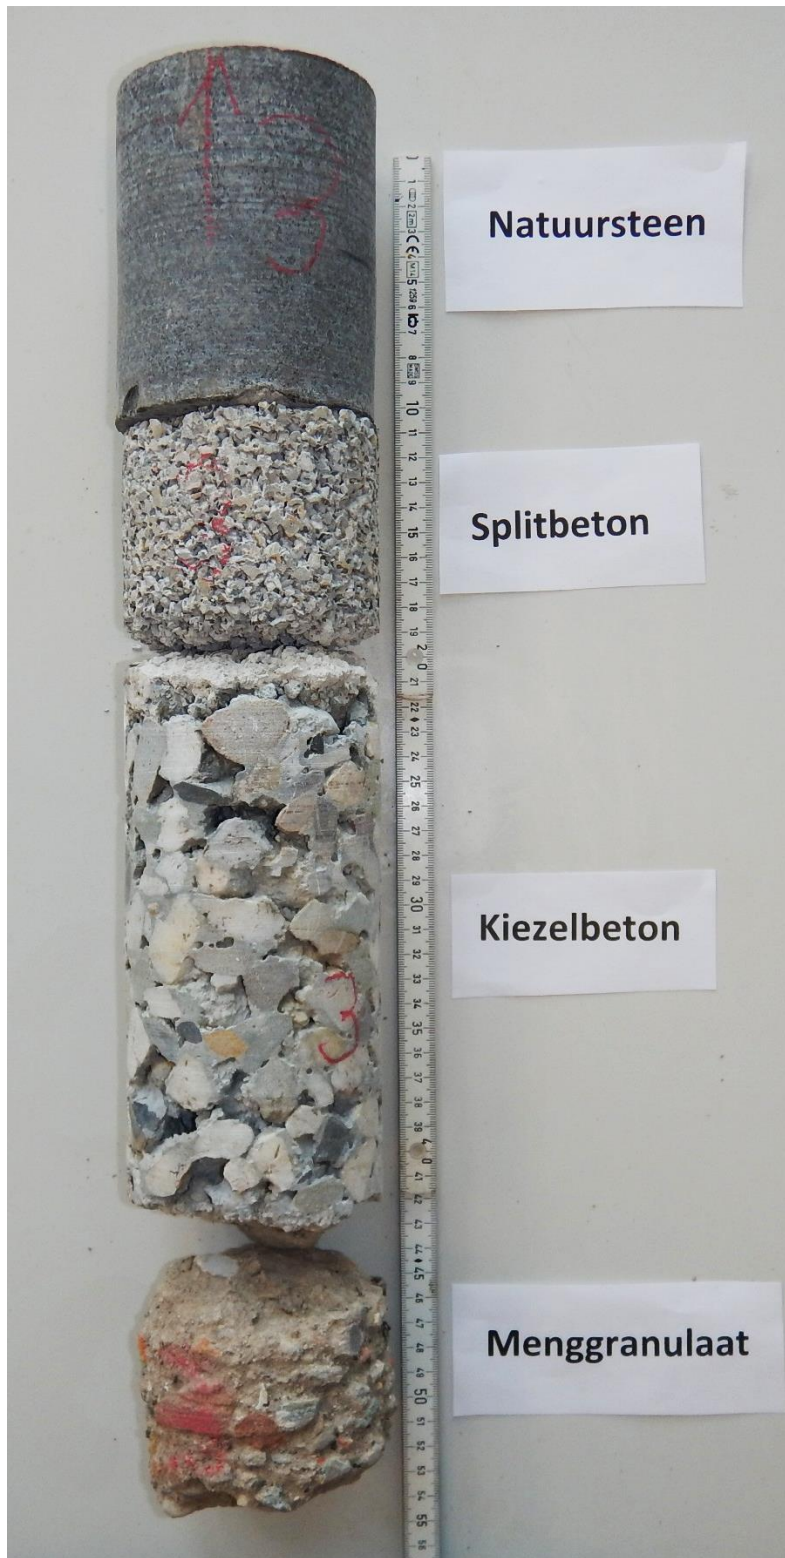
Figuur 1.11: Overzichtsfoto kern 3

| Eigenschappen en opbouw boorkernen | | | | | | | | |
|---|---|---|---|---|---|---|---|---|
| 3 | vast | 120 | 85 | 230 | 235 | 670 | >100 | ja |

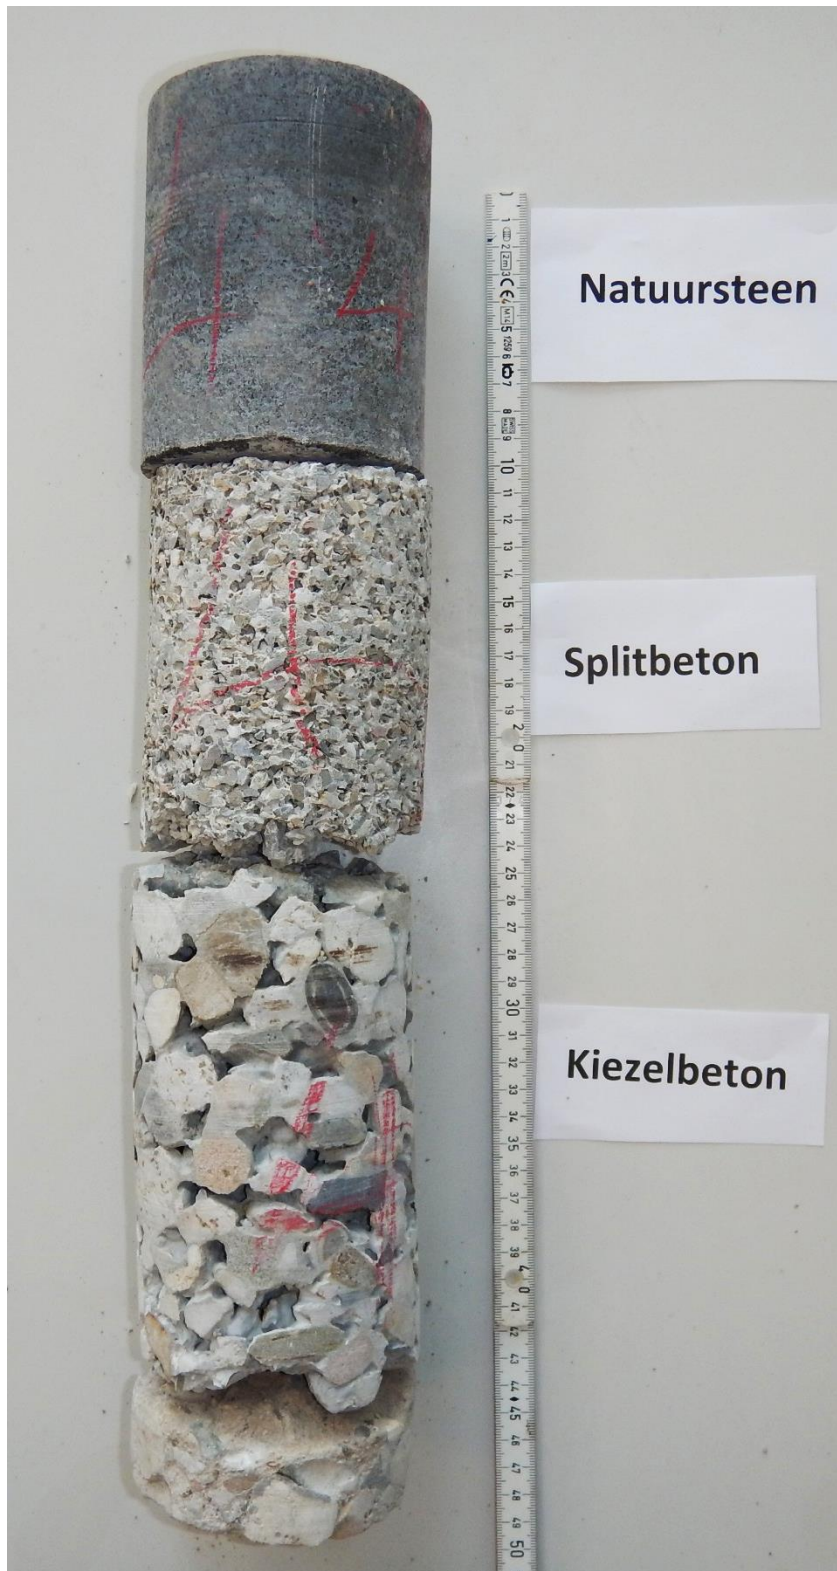
Figuur 1.12: Overzichtsfoto kern 4

| Eigenschappen en opbouw boorkernen | | | | | | | | |
|---|---|---|---|---|---|---|---|---|
| 4 | vast | 120 | 120 | 210 | 160 | 610 | >100 | ja |

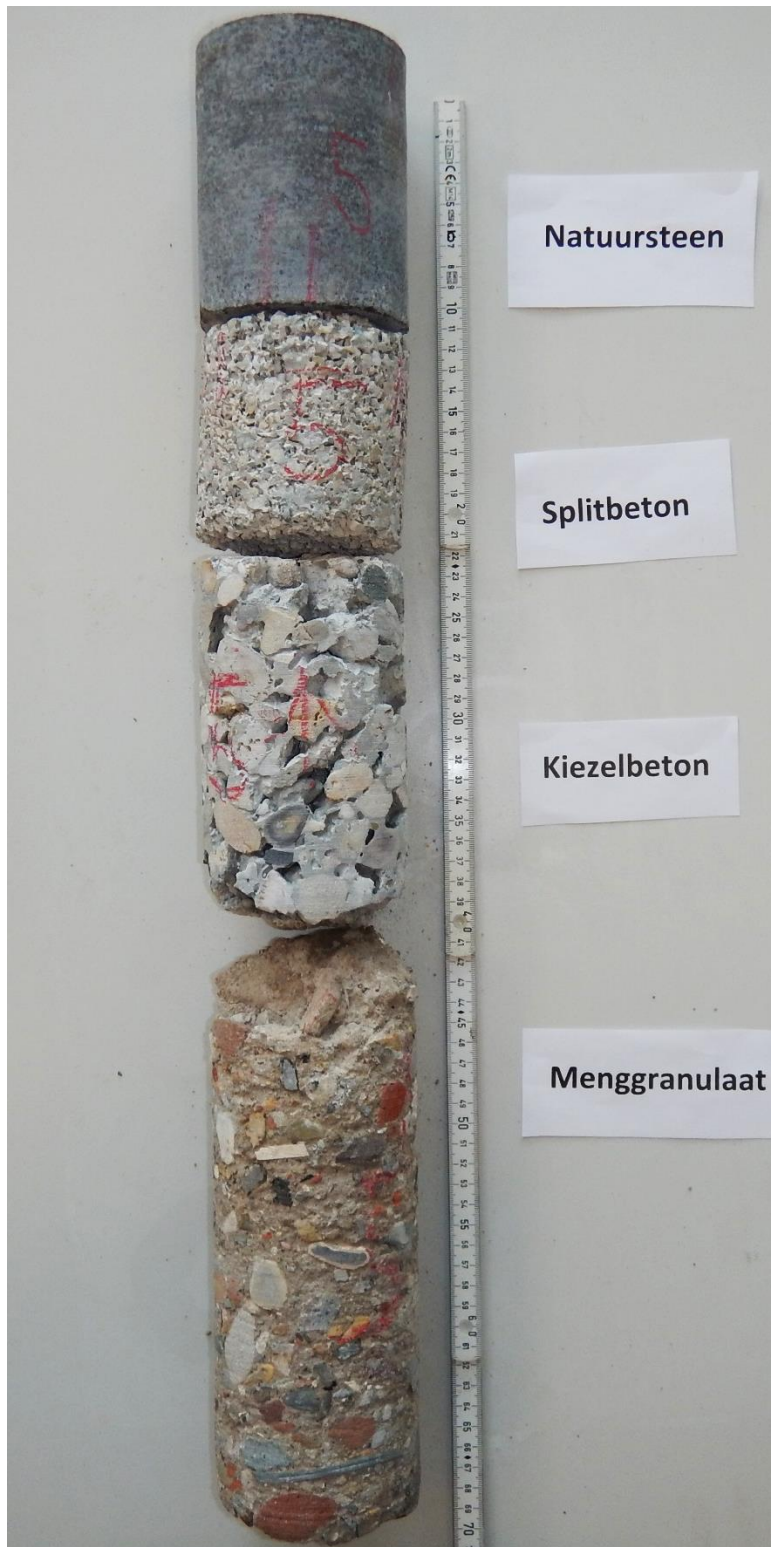
Figuur 1.13: Overzichtsfoto kern 5

| Eigenschappen en opbouw boorkernen | | | | | | | | |
|---|---|---|---|---|---|---|---|---|
| 5 | vast | 120 | 100 | 175 | 280 | 675 | >100 | ja |

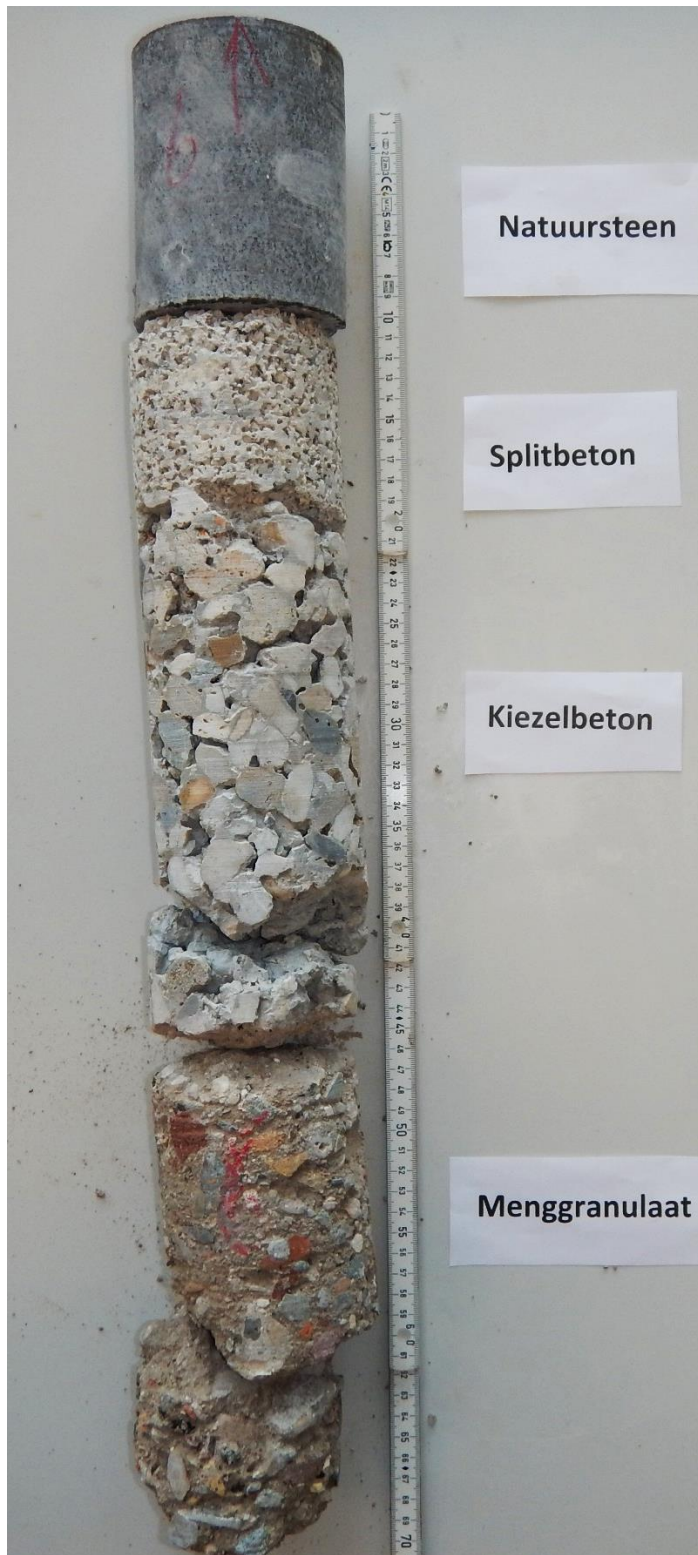
Figuur 1.14: Overzichtsfoto kern 6

| Eigenschappen en opbouw boorkernen | | | | | | | | |
|---|---|---|---|---|---|---|---|---|
| 6 | vast | 120 | 105 | 230 | 280 | 735 | >100 | ja |

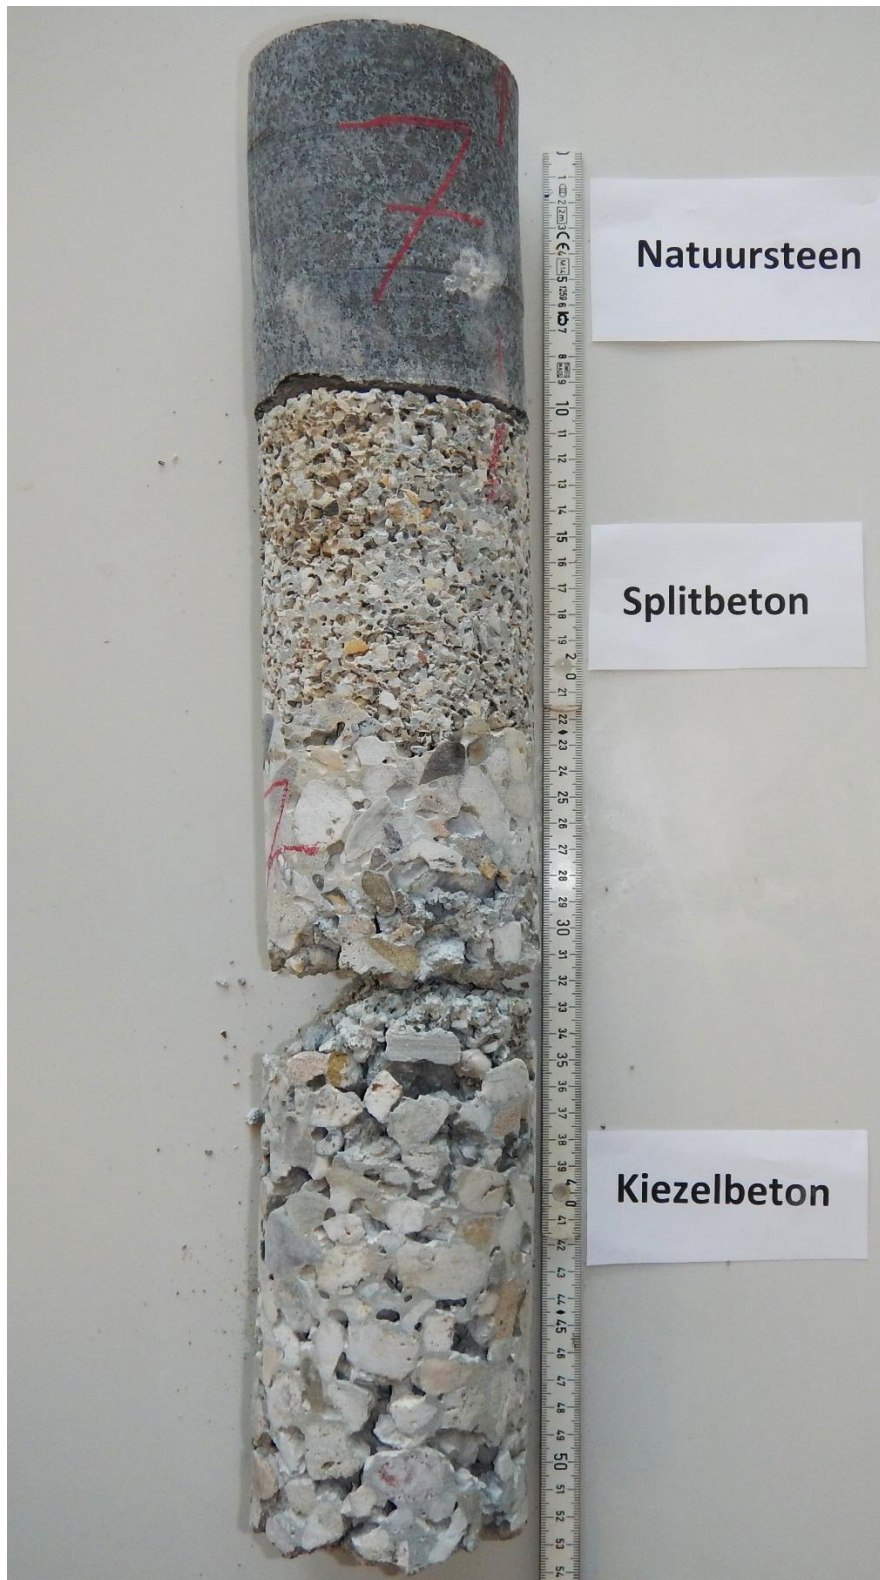
Figuur 1.15: Overzichtsfoto kern 7

| Eigenschappen en opbouw boorkernen | | | | | | | | |
|---|---|---|---|---|---|---|---|---|
| 7 | vast | 120 | 110 | 275 | 100 | 605 | >100 | ja |

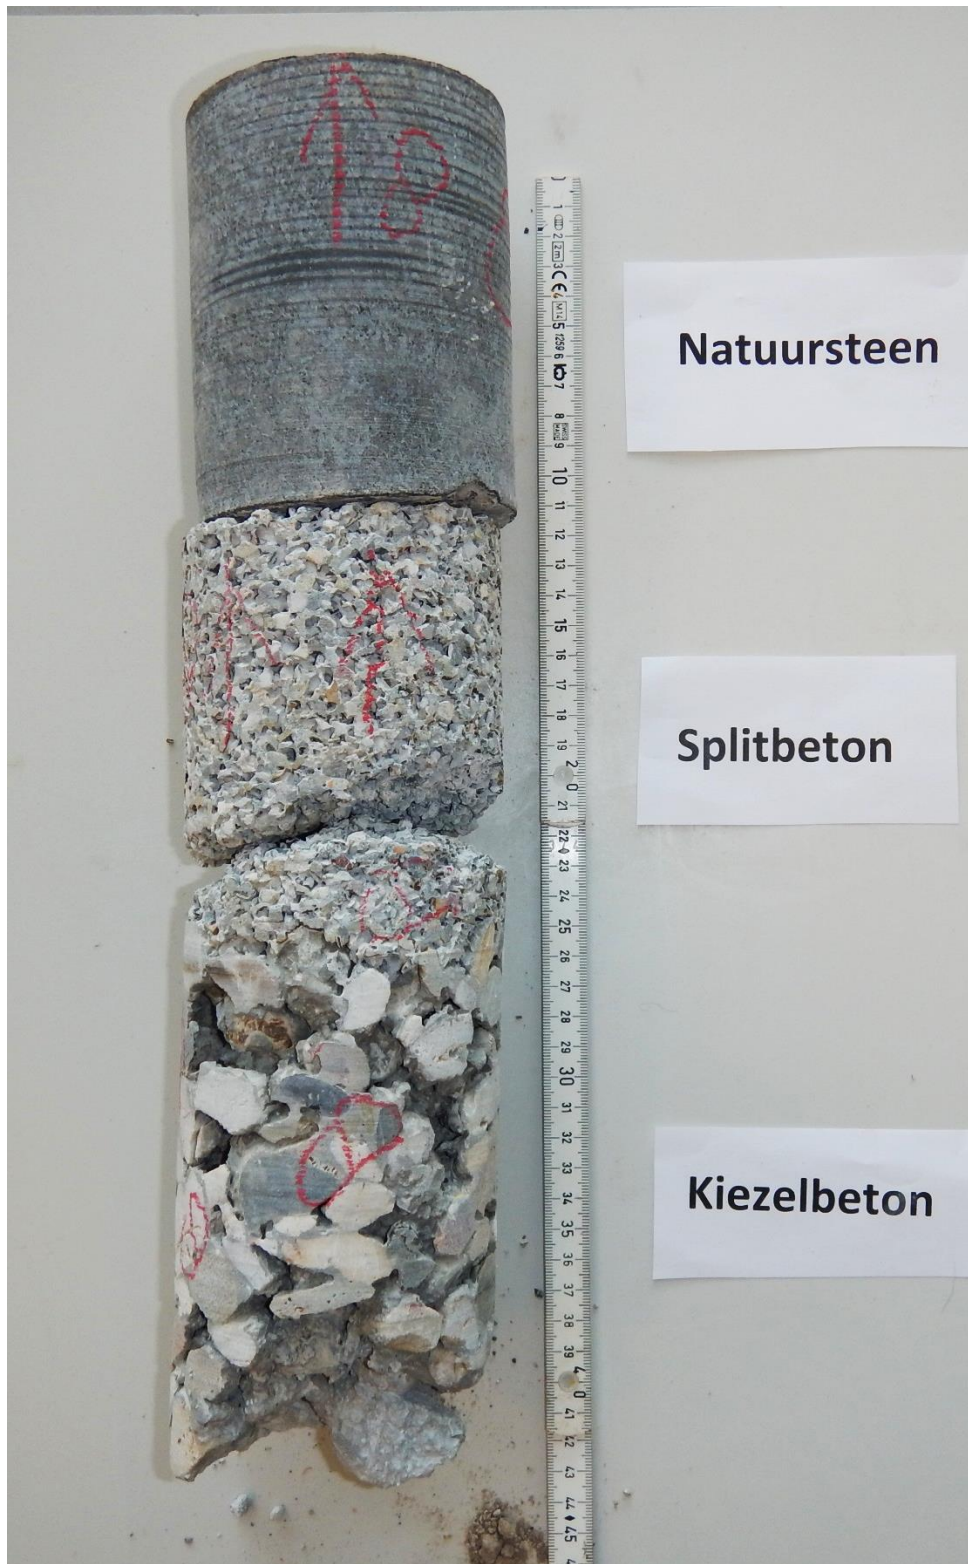
Figuur 1.16: Overzichtsfoto kern 8

| Eigenschappen en opbouw boorkernen | | | | | | | | |
|---|---|---|---|---|---|---|---|---|
| 8 | vast | 120 | 120 | 200 | 245 | 685 | >100 | ja |
