## **Onderzoeksrapportage**

Groentoets Italiëlaan Haarlem

Jozé 't Hoen  
9 maart 2016

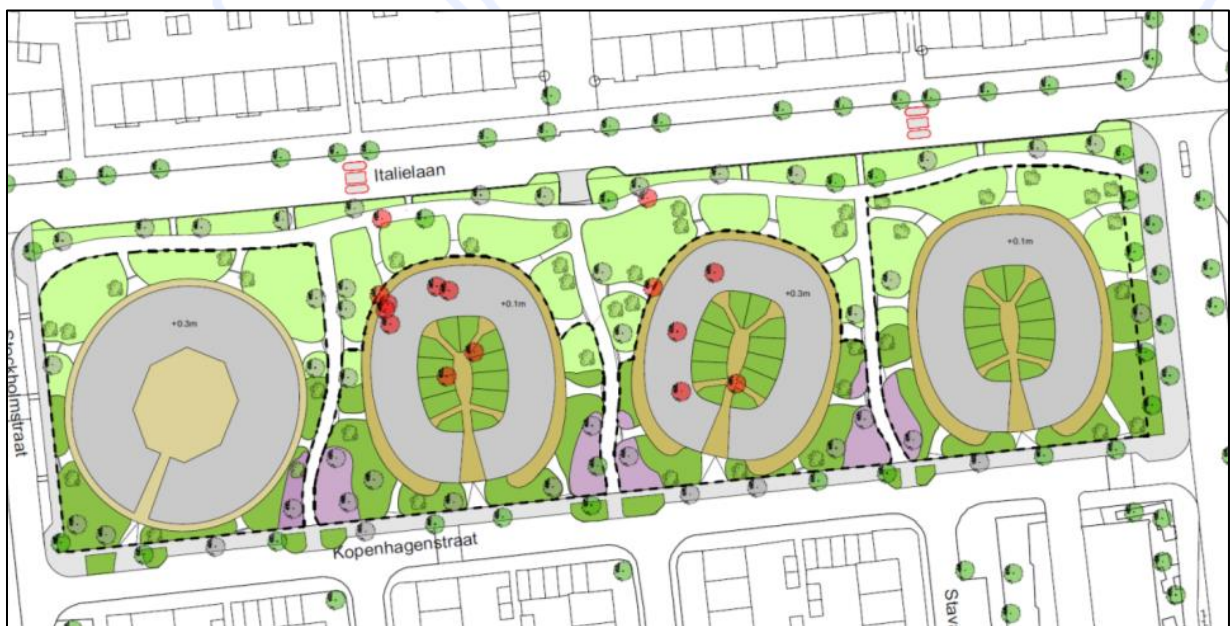
**Afbeelding 2:** onderzoekslocatie met de toekomstige bebouwing. Zie bijlage 3 voor een grotere versie met legenda en boomnummers.

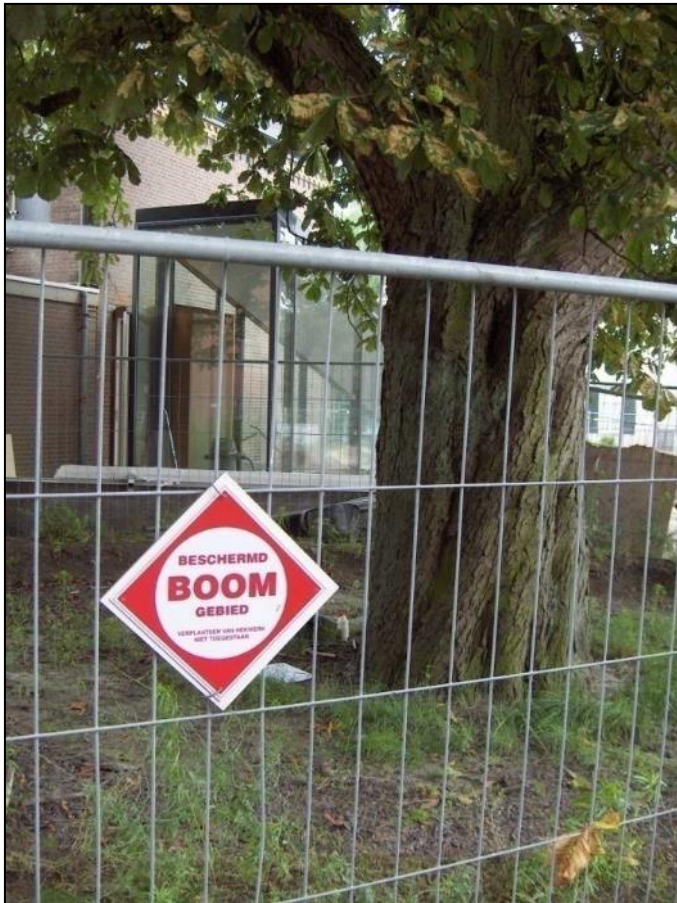
Foto 11: voorbeeld van een beschermd boomgebied

Om te voorkomen dat tijdens de bouwwerkzaamheden toch ongewenste situaties ontstaan, wordt geadviseerd tussen de bomen en het werkgebied (2 meter buiten de kroonprojecties van de bomen) een stevig bouwhek van 2 meter hoog te plaatsen en het gebied met de bomen tot "Beschermd boomgebied" te benoemen (**zie foto 11**). Dit is om boven- en ondergrondse beschadigingen van de bomen zo veel mogelijk te voorkomen.

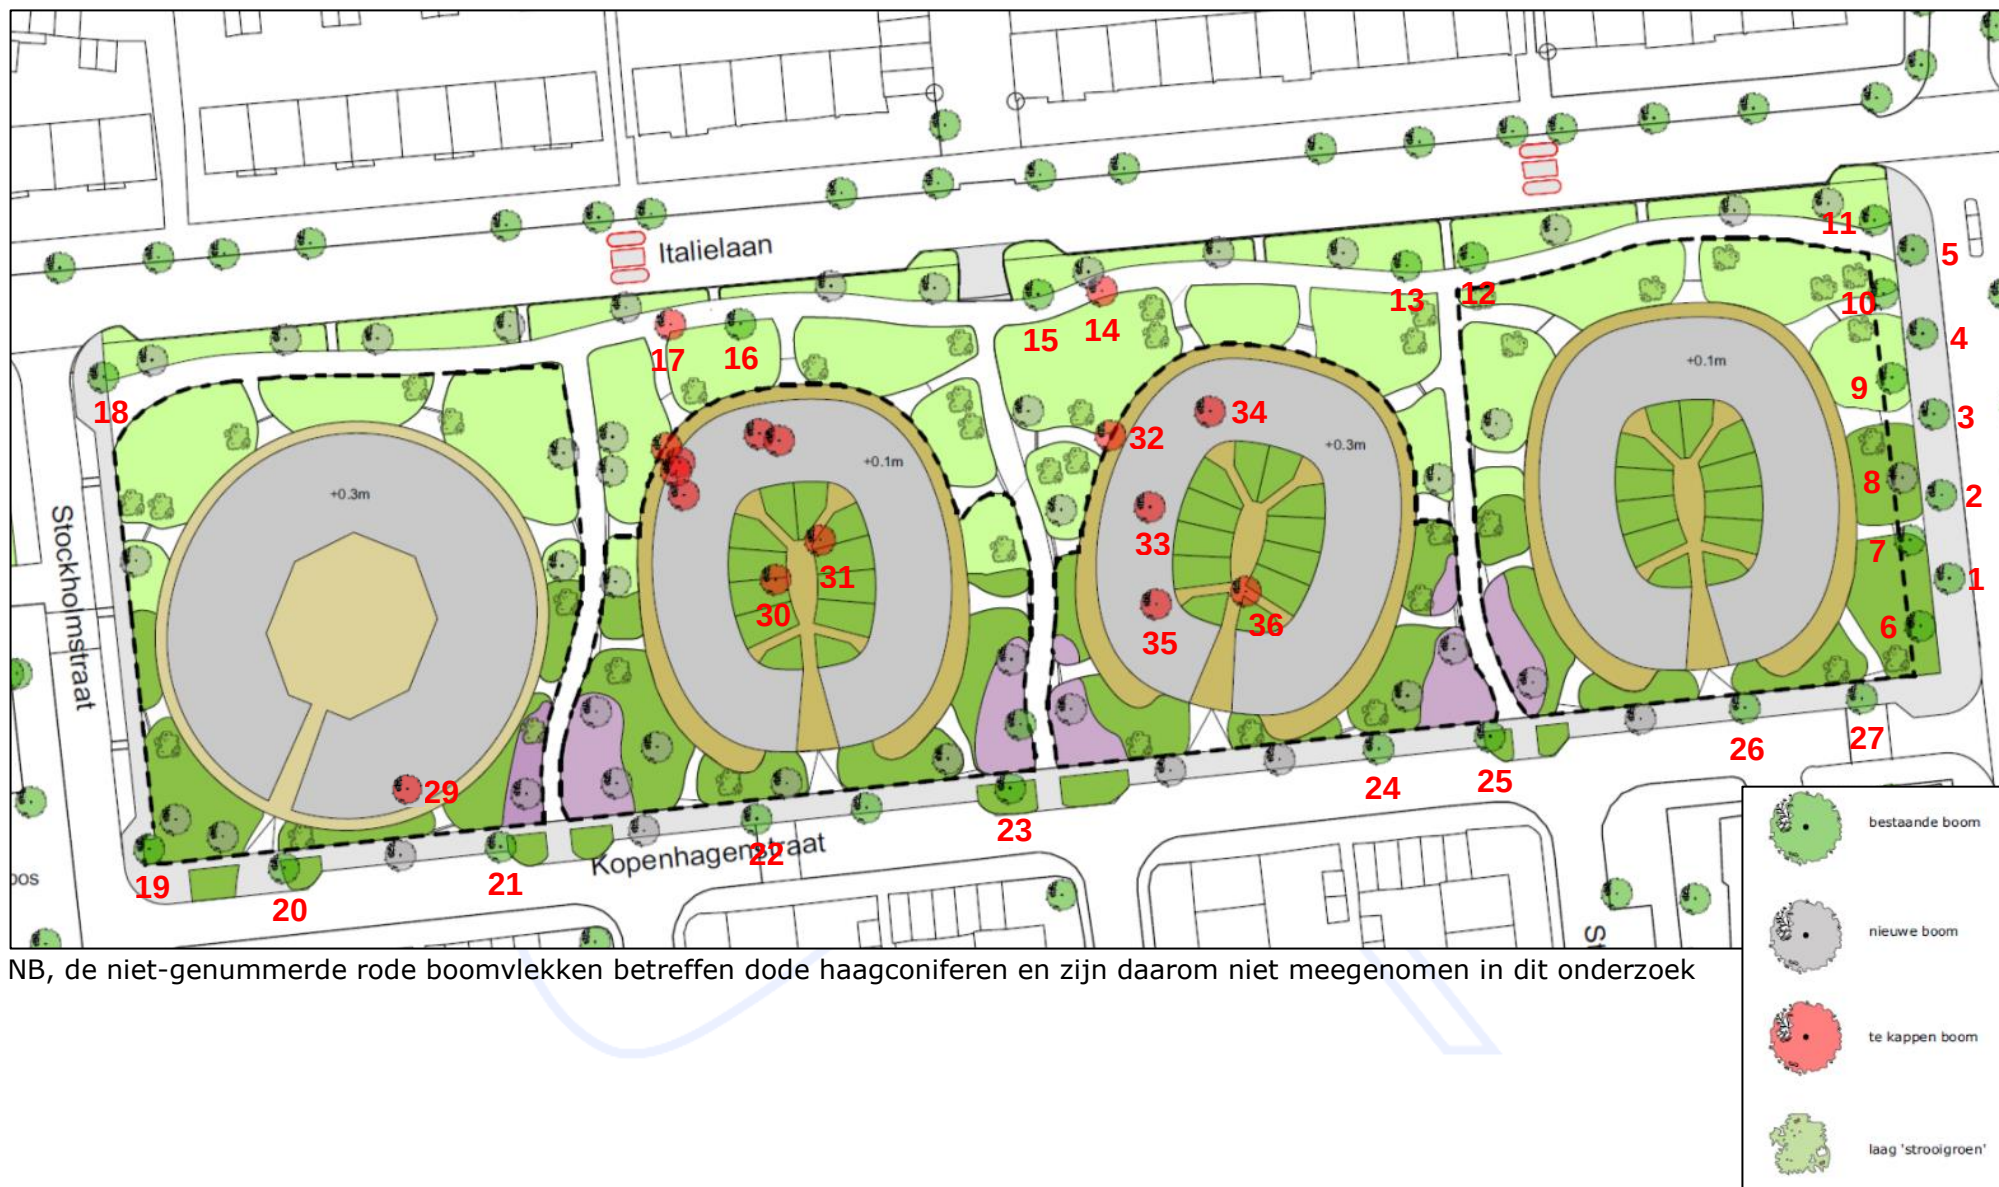
## Bijlage 3: kaart met nieuwbouw en boomnummers

NB, de niet-genummerde rode boomvlekken betreffen dode haagconiferen en zijn daarom niet meegenomen in dit onderzoek
