# Inspectie monumenten Nieuwe Energie

12 september 2016

Bas Teunissen (gemeente Haarlem)

Opname bouwkundige herstelwerkzaamheden/conserveringsmaatregelen ten opzichte van de eerder opgestelde inspectiestaat dd. 16 april 2016.

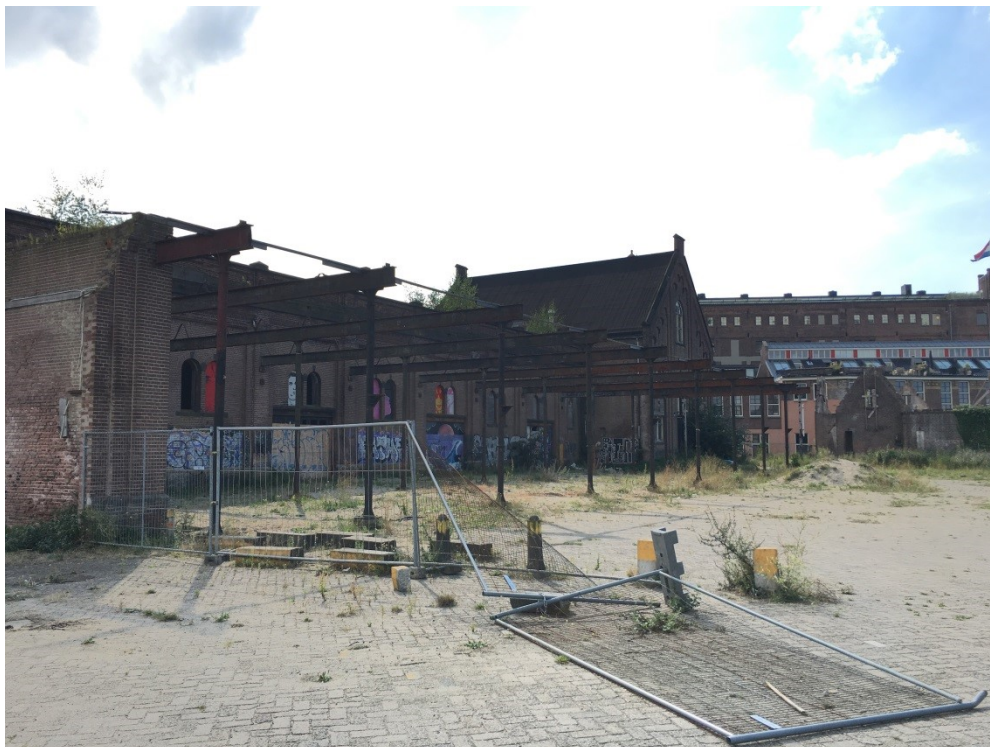
- Herstellen van uitgedrukt metselwerk en herstellen van roestende ankers en bouten.  
*-Geen actie ondernomen.*
- Herstellen van de dakconstructie aansluitingen en goten.  
*-Geen actie ondernomen.*
