## **Bijlage 2: Constructieve beschouwing kanaalplaten Wandelpromenade Molenwijk n.a.v. schade tijdens proefvak perceel 1**

Dura Vermeer Infra  
Regio Noord West

**Constructieve beschouwing kanaalplaten Wandelpromenade  
Molenwijk n.a.v. schade tijdens proefvak perceel 1**

Werknummer 4516173308

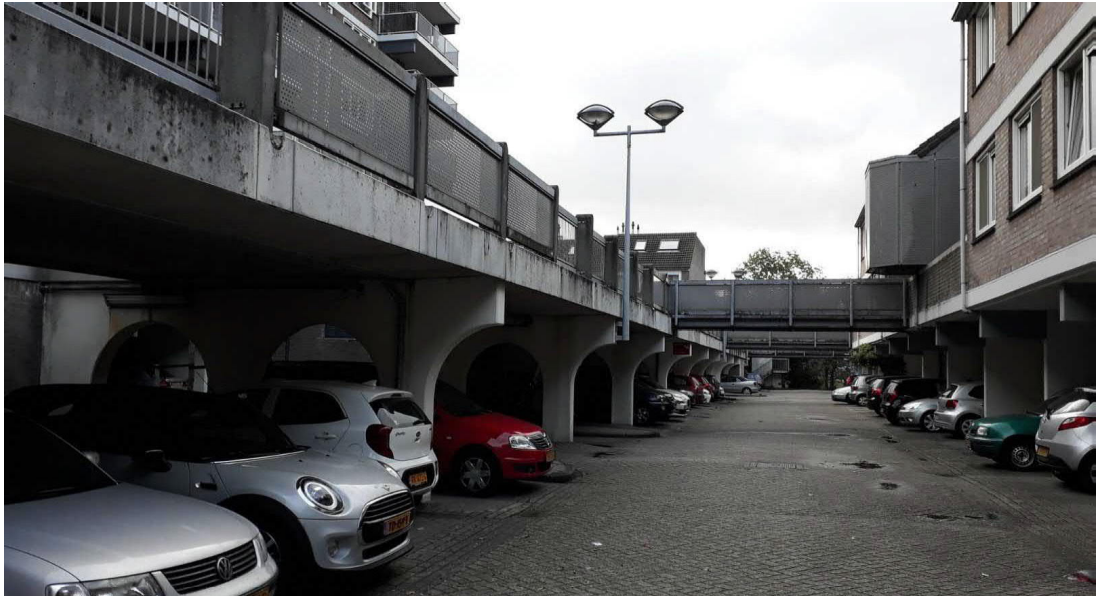
*Figuur 5: De constructie van het dek bestaat uit kanaalplaten opgelegd op de tussensteunpunten*

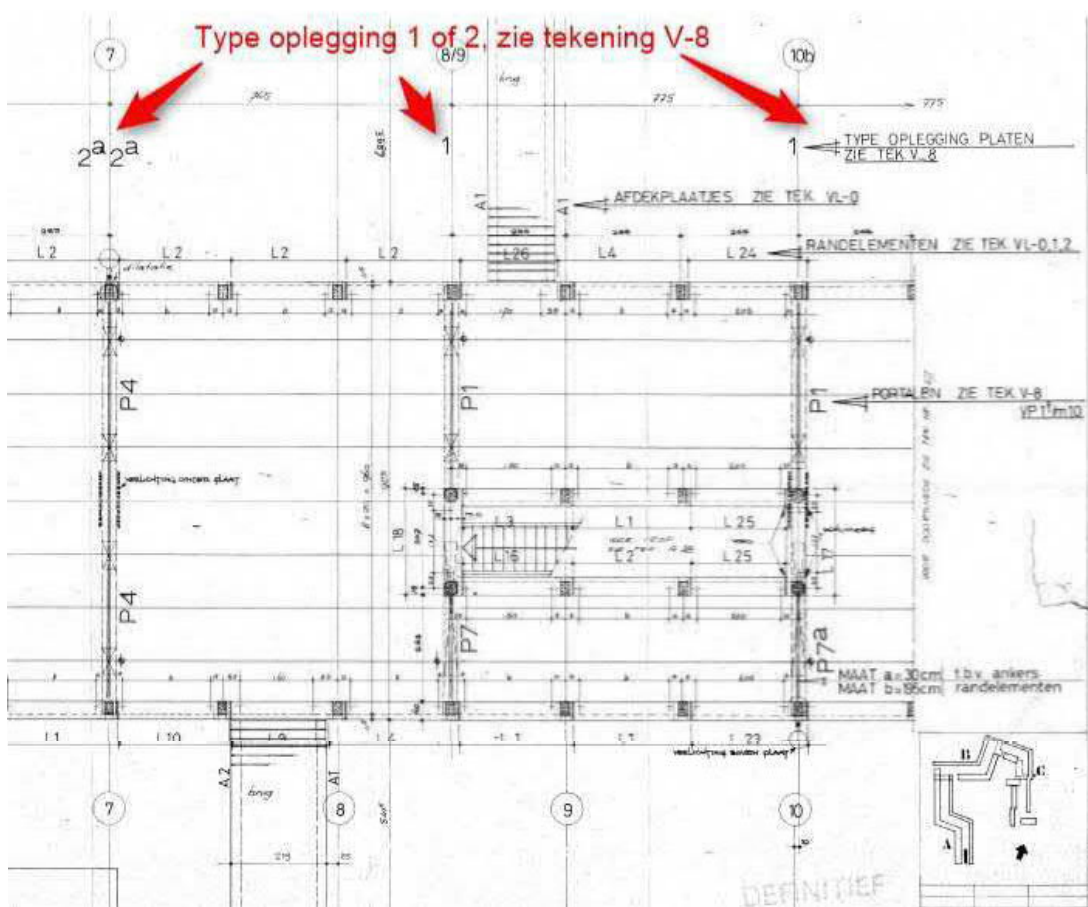
Figuur 22: Type oplegging 1 of 2 (voor tekening zie Bijlage B)

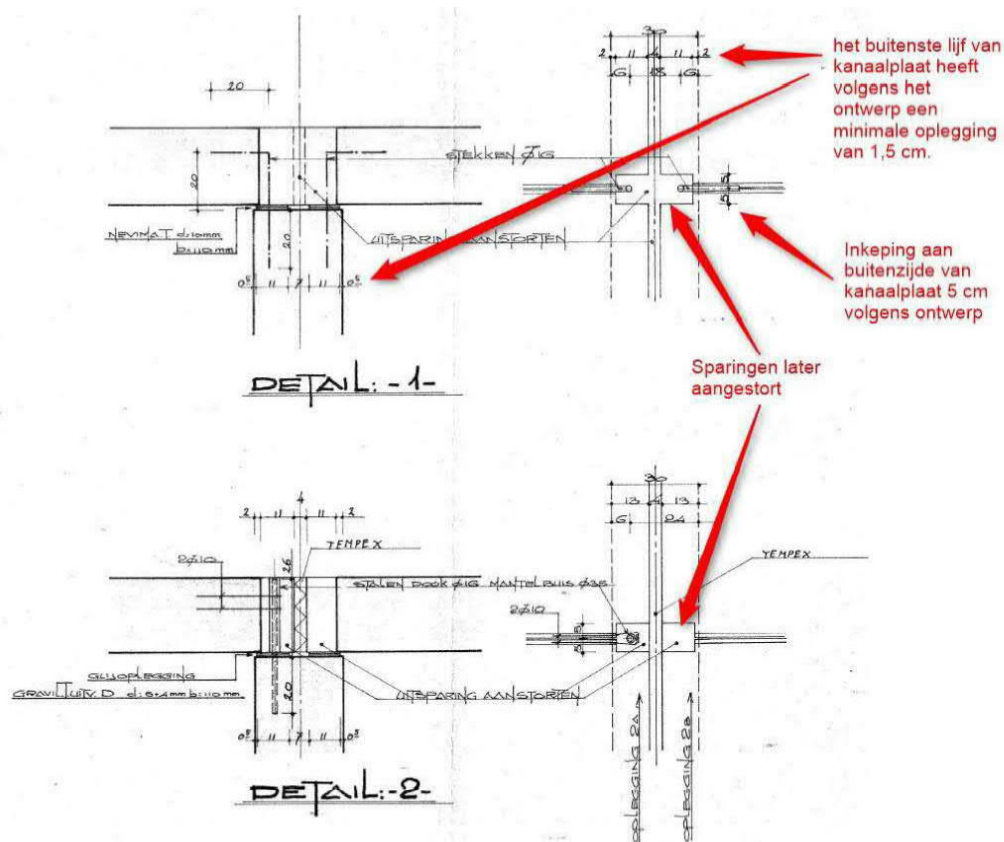
opgelegde kanaalplaat zonder inkeping. De inkeping met dook-constructie/haarspeld (zie Figuur 23) is vermoedelijk ontworpen om de kanaalplaten in langsrichting horizontaal op te sluiten, maar wel enige vervormingscapaciteit te geven. Tijdens de onderzoeksvakken zijn 2 aangestorte inkepingen ook weggehakt om te kijken hoe de dook-constructie/haarspeld (zie Figuur 23) er precies uitziet. Opmerkelijk was dat op 1 van de 2 onderzochte inkepingen geen dook-constructie/haarspeld zat, zie Figuur 24. Door de aangestorte inkeping met dook-constructie/haarspeld zijn de kanaalplaten ter plaatse van de opleggingen ook in verticale richting gefixeerd (vastgestort). Het vervangen van het oplegvilt door de kanaalplaten op te vijzelen zal doordat deze zijn vastgestort, bij het vijzelen resulteren in schade aan de aangestorte inkeping met dook-constructie/haarspeld en/of kanaalplaten. Het wordt daarom afgeraden om het bestaande dek op te vijzelen. In de documenten van het oorspronkelijke ontwerp is niets terug te vinden over de berekeningen van de kanaalplaten en de inkeping met dook-constructie/haarspeld. Zeer waarschijnlijk is bij het slopen van het gietasfalt de belasting op de buitenste lijven te groot geworden waarmee de dwarskrachtcapaciteit in het lijf is overschreden, zie Figuur 26. Door het ontstaan van de horizontale afschuifscheur in het dunste gedeelte van het lijf ontstaan twee onsamenvangende betondelen (het bovenste gedeelte en het onderste gedeelte). De horizontale afschuifscheur is goed te zien in Figuur 17. Doordat de onsamenvangende betondelen niet sterk en stijf genoeg zijn om de belasting op te kunnen nemen zijn deze vervolgens t.p.v. het meest zwakke punt doorgescheurd, zie blauwe lijn in Figuur 26. De schade is dus zeer waarschijnlijk ontstaan doordat de dwarskrachtcapaciteit van de buitenste lijven is overschreden. In de volgende hoofdstukken wordt de dwarskrachtcapaciteit van de kanaalplaat berekend en wordt berekend welke belastingen in verschillende situaties nog toelaatbaar zijn. Tot slot worden de waargenomen langsscheuren door Nebest (zie Bijlage E) nog beschouwd.

Figuur 23: Oplegging type 1 en 2 (voor tekening zie Bijlage C)

De inkeping met dook-constructie/haarspeld is vermoedelijk ontworpen om de kanaalplaten in langsrichting horizontaal op te sluiten (met enige vervormingscapaciteit). Door deze aangestorte inkeping met dook-constructie/haarspeld zijn de kanaalplaten ter plaatse van de opleggingen ook in verticale richting gefixeerd (vastgestort). Het vervangen van het oplegvilt door de kanaalplaten op te vijzelen zal doordat deze zijn vastgestort, bij het vijzelen resulteren in schade aan de aangestorte inkeping met dook-constructie/haarspeld en/of kanaalplaten. Het wordt daarom afgeraden om het bestaande dek op te vijzelen. Ook gezien het feit dat de kanaalplaat een uitgenut constructie element is dat bij dwarskracht snel resulteert in een brosse breuk (geen waarschuwing vooraf). Uit de onderzoeksvakken blijkt ook dat de toegepaste kanaalplaat gevoelig is, zie ook de lokale schades in Figuur 14 en Figuur 15.

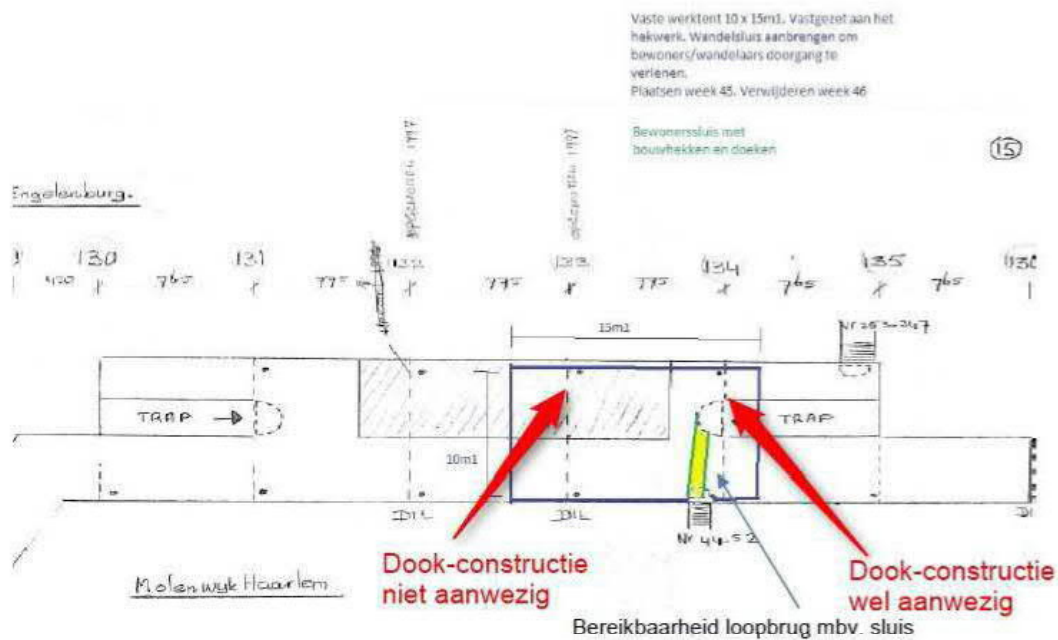
Figuur 24: Overzicht uit het "plan van aanpak onderzoeksvakken" met daarop de locaties waar wel en geen dook-constructie/haarspeld is teruggevonden.

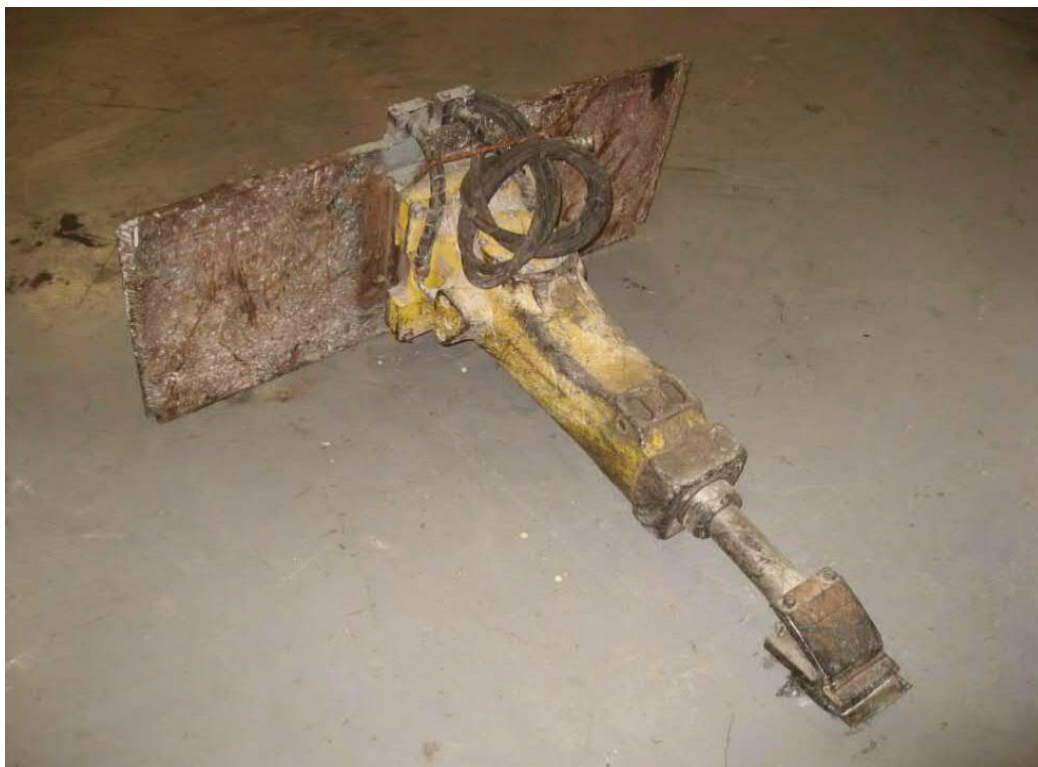
*Figuur 31: Sloophamer aangebracht op bobcat*

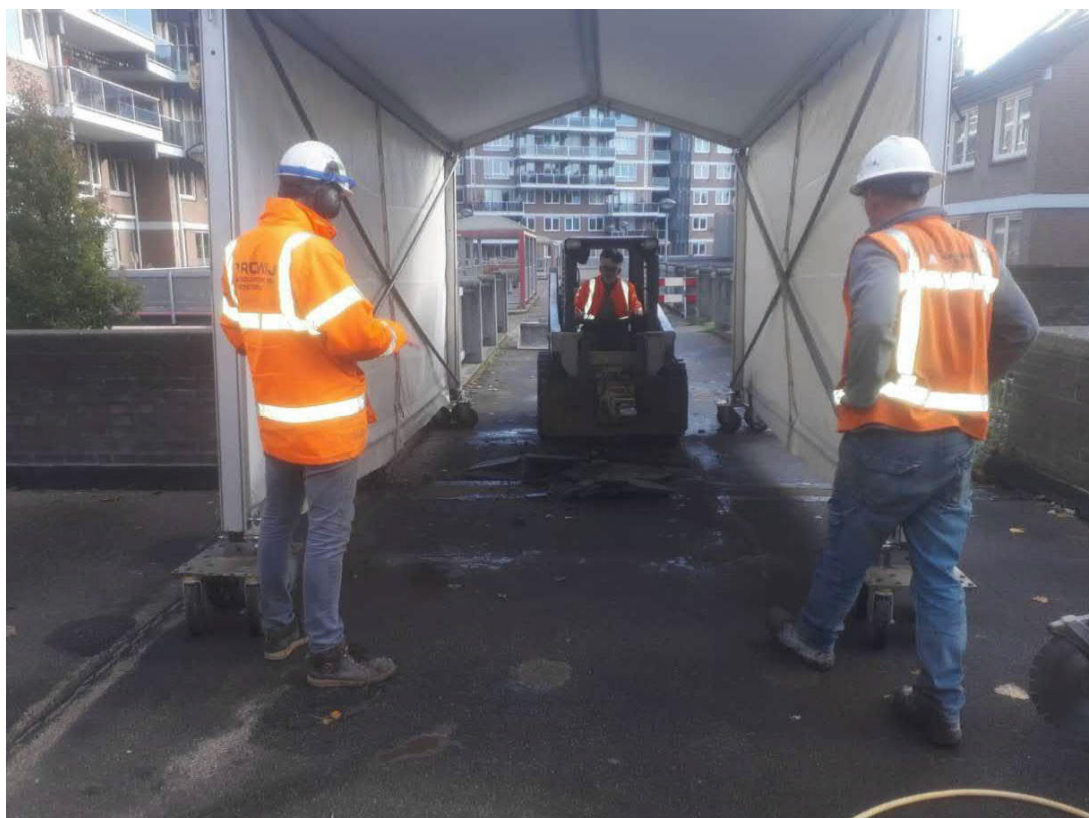
*Figuur 32: Bobcat in uitvoering bij 1 van de 5 onderzoeksvakken*

Door gebruik te maken van een bobcat op het dek tijdens de sloopwerkzaamheden van het gietasfalt zal de dwarskrachtcapaciteit worden overschreden. Indien er voor wordt gekozen om de huidige lagen gietasfalt te verwijderen zonder extra maatregelen te treffen zal dit toch handmatig moeten gebeuren. Een bobcat geeft te hoge belastingen volgens de berekening en ook de praktijk laat veel schade zien (schade bij onderzoeksvakken). Bij het handmatig

Indien er voor wordt gekozen om de huidige lagen gietasfalt te verwijderen zonder extra maatregelen te treffen zal dit toch handmatig moeten gebeuren. Een bobcat geeft te hoge belastingen volgens de berekening en ook de praktijk laat veel schade zien (schade bij onderzoeksvakken). Bij het handmatig verwijderen van het gietasfalt moet er op worden gelet dat de belasting door het ophopen van gesloopt gietasfalt beperkt blijft. Of men kiest ervoor om de kanaalplaten tijdelijk te ondersteunen met stempels zodat een bobcat toch gebruikt kan worden.

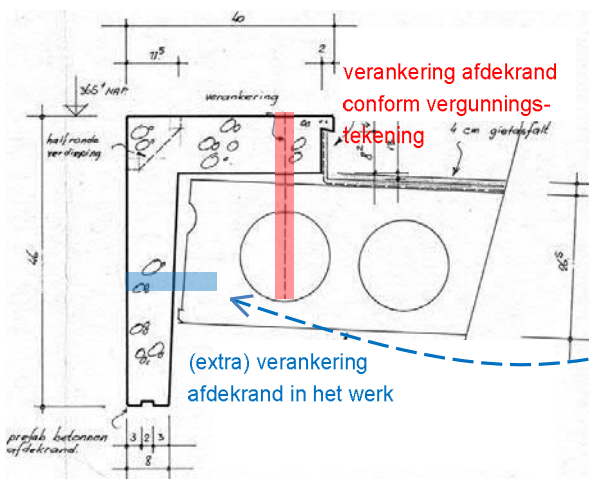
In de beschikbare vergunningstekeningen is een bevestigingsdetail van de betonnen afdekrand weergegeven. Dit bevestigingsdetail is tevens weergegeven in figuur 3.7. Volgens de vergunningstekeningen zijn de betonnen afdekranden vanaf de bovenzijde aan de vloerelementen verankerd. Echter is tijdens de visuele inspectie waargenomen dat aan de zijkanten van de buitenste kanaalplaten ter plaatse van de volgestorte delen van het kanaal meerdere (extra) verankeringen aanwezig zijn.

Figuur 3.7: Bevestigingsdetail afdekrand

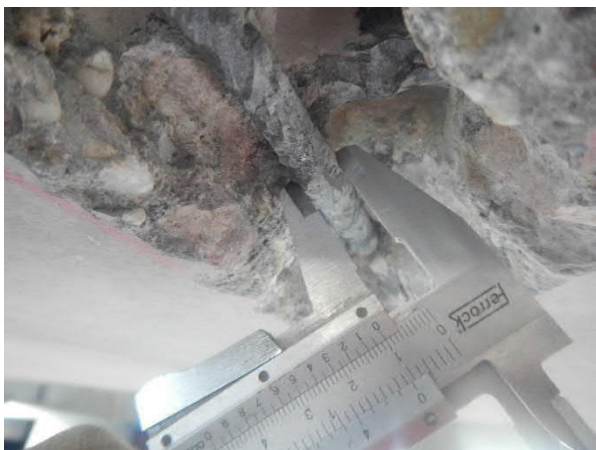
Bij de betonplaten bevindt de onderwapening zich in de dwarsrichting in de eerste wapeningslaag. De onderwapening in de dwarsrichting bedraagt  $\varnothing 10$ -200 geribd. De tweede wapeningslaag in de langsricting bedraagt 16 staven  $\varnothing 16$  mm geribd. In figuur 3.11 en 3.12 is een foto van één van de vrijgemaakte wapeningskruizen weergegeven.

Figuur 3.11 : Vrijgemaakte dwarswapening  $\varnothing 10$

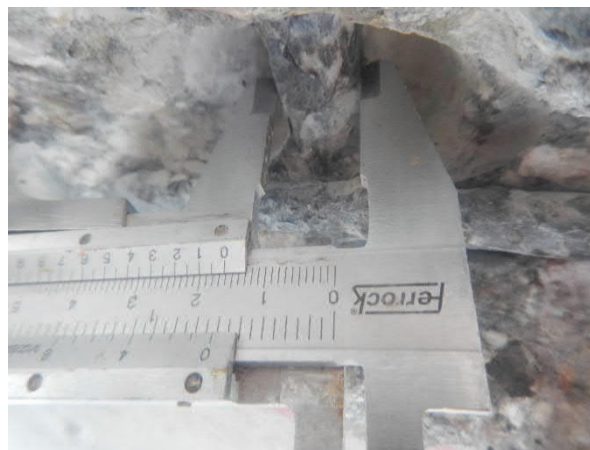
Figuur 3.12 : Vrijgemaakte langswapening  $\varnothing 16$

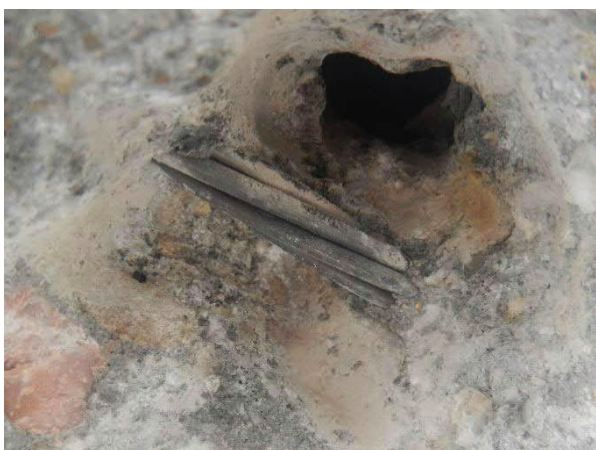
Bij de kanaalplaten bevindt de onderwapening zich in de langsricting in de eerste wapeningslaag. De onderwapening in de langsricting bedraagt zes voorspanstrengen met elk zeven draden (getordeerd)  $\varnothing 3$  mm glad en een onderlinge hart-op-hartafstand van 200 mm. In de dwarsrichting is geen onderwapening aanwezig. In figuur 3.13 en 3.14 is een foto van één van de vrijgemaakte voorspanstrengen weergegeven.

Figuur 3.13 : Vrijgemaakte voorspanstreng

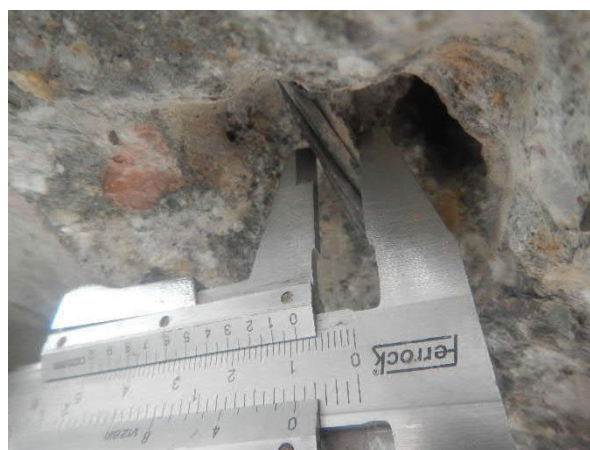
Figuur 3.14 : Vrijgemaakte voorspanstreng
