## BOOMONDERZOEK MEERWIJK

Opname in het kader van het project  
Verduurzaming bomenbestand Schalkwijk

Gemeente Haarlem  
De heer Jeroen Braakman

Projectnummer : P19238  
Datum : 23 november 2021

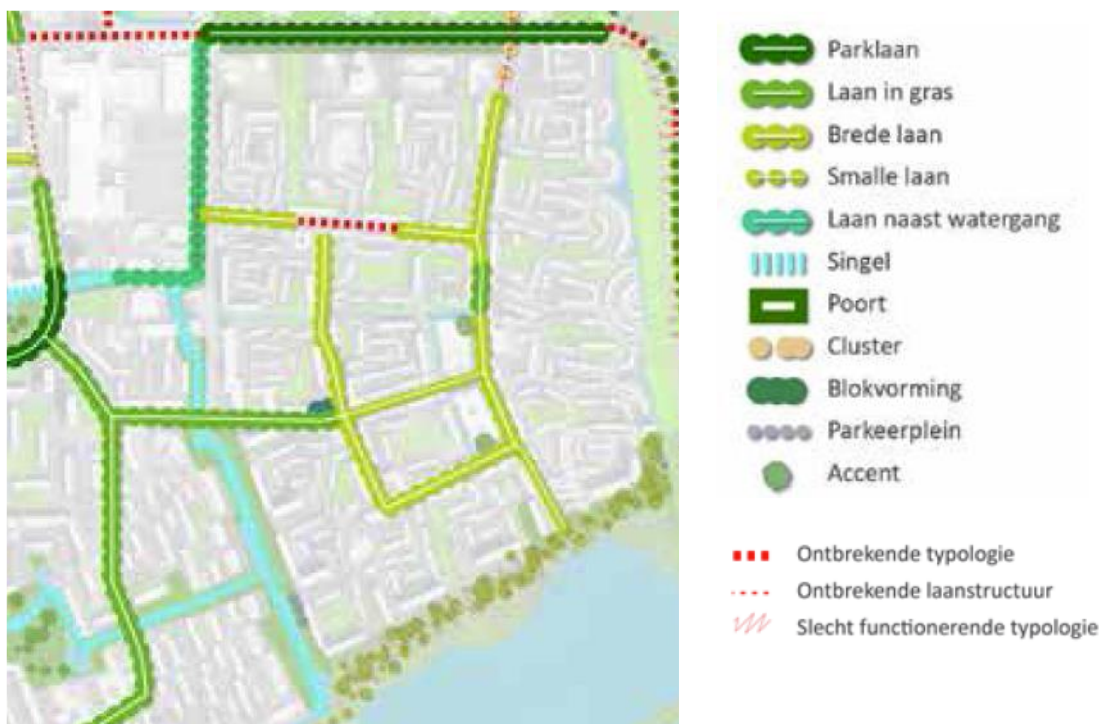
Analysekaart boomtypologieën

Uit de analysekaart boomtypologieën blijkt dat voor de Azieweg, Bernadottelaan Briandlaan en Stresemanlaan geldt dat er ontbrekende schakels zijn of dat de typologie slecht functioneert.

Dit was de situatie op het moment van opstellen van het wensbeeld en dit is nog nauwelijks veranderd. Er zijn recent enkele bomen verwijderd in de Stresemanlaan, waardoor deze structuur verslechterd is.
