### 1.33 Noord, Duinoordstraat, 20370

*Ter kleef kwarkier, >50 jaar*

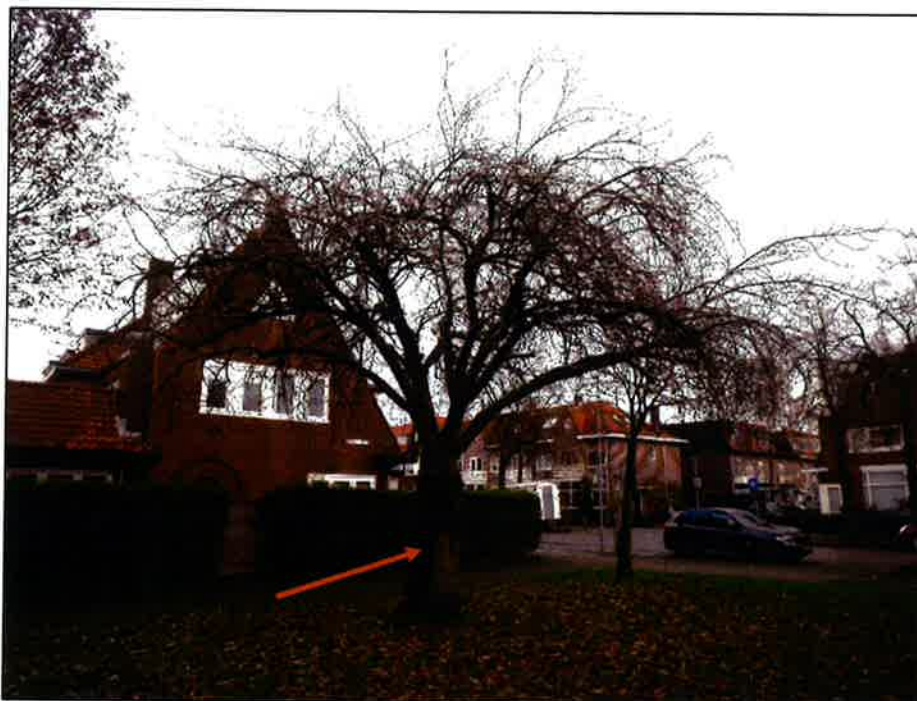
| Subject | Omschrijving/ beoordeling |
|---|---|
| Bijzonderheden: | Aantasting <i>Ganoderma</i> bij de stamvoet rondom. <b>Klankafwijking</b> stamvoet |
| Onderzoek: | De aantasting door <i>Ganoderma</i> heeft zich door nagenoeg de gehele stamvoet verspreid. De rotting betreft naast kernhout ook het spinthout en wortelaanzetten. Op basis van de elektrische weerstandsmeting is de aantasting onder de meethoogte groter dan de geluidstomograaf laat zien. De sierkers heeft nog 1 wortelaanloop aan de noordzijde welke volledig functioneel is. De overige stamdelen zijn in meer of mindere mate aangetast onder maaiveld. Het risico bij deze aantasting is met name breuk vanuit de stamvoet door torsie. De overcapaciteit vanuit deze ene wortelaanloop is groot, maar bij torsie zal dit onvoldoende blijken. |
| Conclusie: | De aantasting heeft het spinthout nagenoeg rondom aangetast ter hoogte en onder het maaiveld. Verdere houtrot zal leiden tot een verhoogd risico op stambreuk vanuit de wortelaanzetten. Snoei zal naast ontsiering van de boom ook het proces van houtrot niet beperken en juist versnellen. |

Foto 93: Een beeld van de boom (oranje pijl).

| Subject | Omschrijving/ beoordeling |
|---|---|
| Advies: | Verwijderen van de Japanse sierkers binnen 6 maanden. |

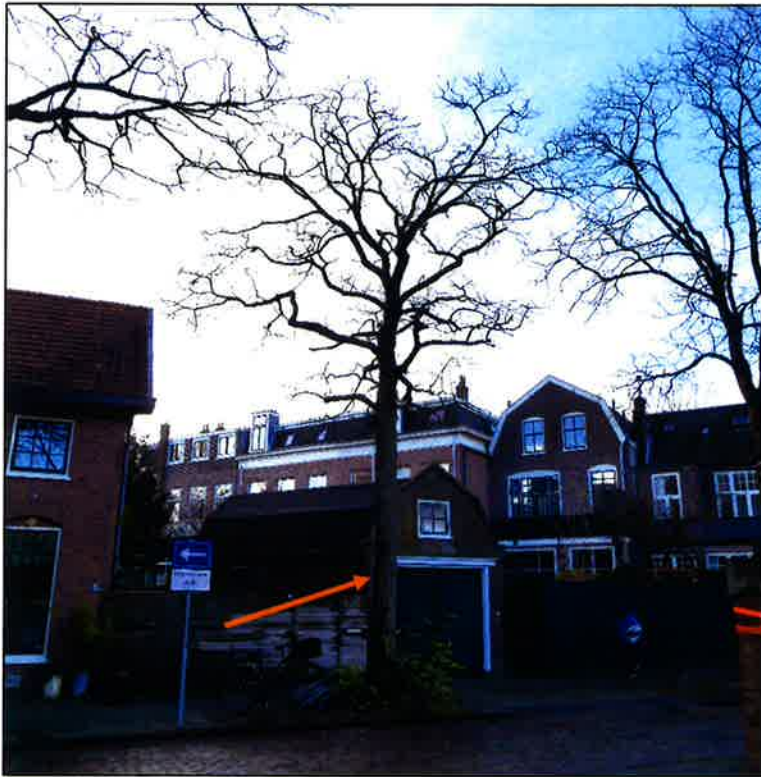
| Subject | Omschrijving/ beoordeling |
|---|---|
| Onderzoek: | De stamvoet wordt door <i>Ganoderma</i> aangetast. De rotting is zowel aan de weg- als aan de voetpadzijde aanwezig. De rotting is 40 cm diep in de stamvoet en is niet duidelijk begrensd. Door de aantasting is een afwijkende stamvoet gevormd waarbij de twee nog functionele wortelaanlopen zich sterk verdikt hebben. Door deze verdikking is de overdracht van windbelasting naar wortelgestel ongunstig, boven de verzwakking als gevolg van de rotting. Gelet op de aantasting van de stamvoet is ook de afnemende conditie het gevolg van uitgebreide rot. De levensverwachting is beperkt. |

Foto 16: Een beeld van de boom (oranje pijl).

| Subject | Omschrijving/ beoordeling |
|---|---|
| Advies: | Verwijderen van de valse acacia binnen 6 maanden. |

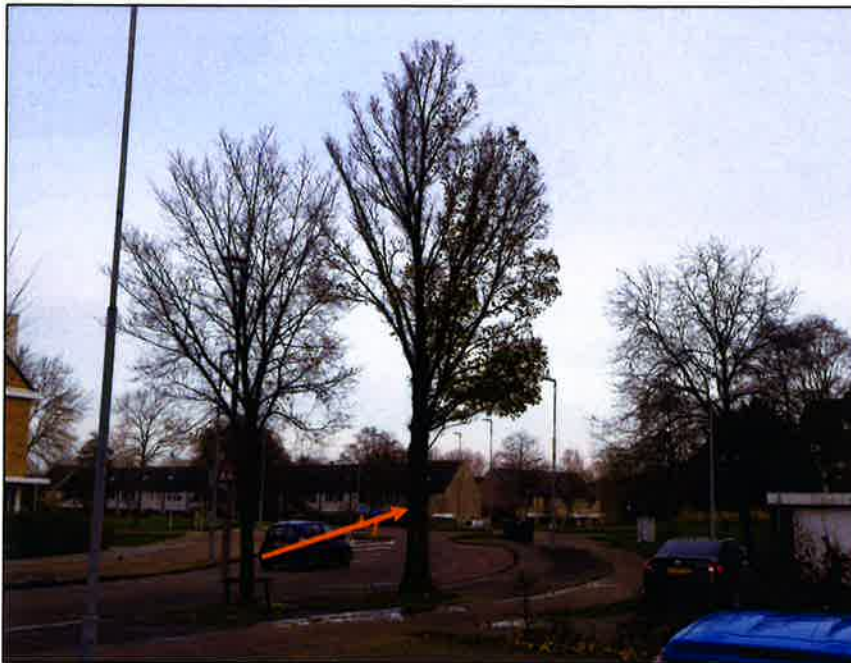
| Subject | Omschrijving/ beoordeling |
|---|---|
| Onderzoek: | De rotting in de stamvoet is middels prikken beoordeeld op 55 cm bij een diameter ter plaatse van 68 cm. Via een tweede opening in de stamvoet is nogmaals een diepte van 40 cm bereikt. De aantasting is al verder dan middels prikken vastgesteld kan worden. Op basis van de rot en aantastingspatroon lijkt het hier een aantasting door <i>Ganoderma</i> te betreffen. Op basis van de groeistagnatie en afnemende conditie wordt het spinhout al aangetast. De levensduur door de omvang van houtrot is sterk afgenomen. |

Foto 57: Links een beeld van de boom (oranje pijl).

| Subject | Omschrijving/ beoordeling |
|---|---|
| Advies: | Verwijderen van de iep binnen 6 maanden. |

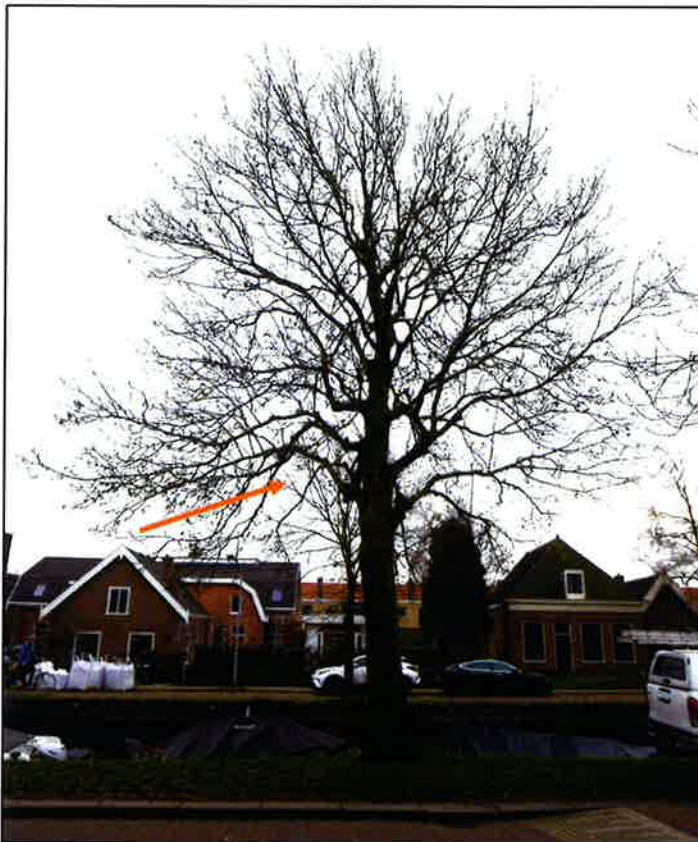
Foto 28: Links een beeld van de boom (oranje pijl).

| Subject | Omschrijving/ beoordeling |
|---|---|
| Advies: | Verwijderen van de gewone es binnen 1 jaar. |

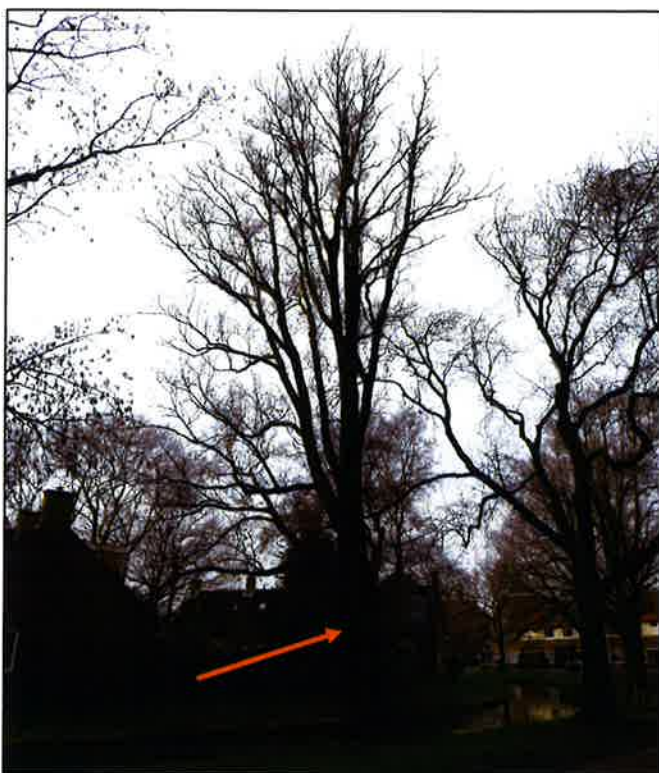
Foto 25: Links een beeld van de boom (oranje pijl).

| Subject | Omschrijving/ beoordeling |
|---|---|
| Advies: | Verwijderen van de schietwilg binnen 6 maanden. |

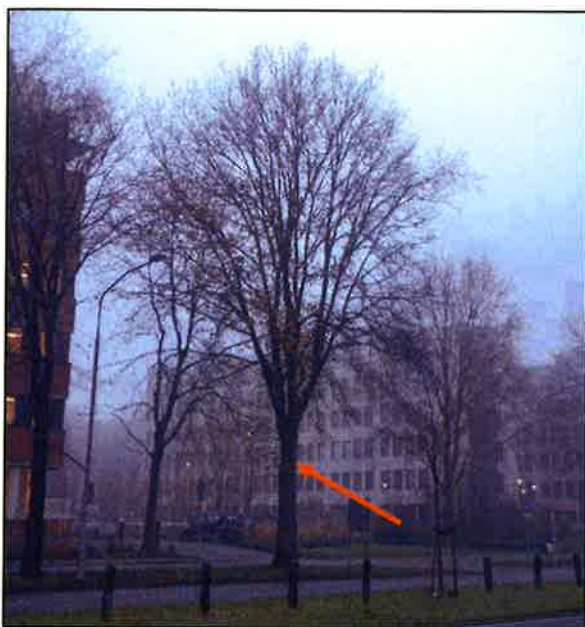
Foto 78: Een beeld van de boom (oranje pijl).

| Subject | Omschrijving/ beoordeling |
|---|---|
| Advies: | Verwijderen van de Huntingdon-iep binnen 6 maanden. |

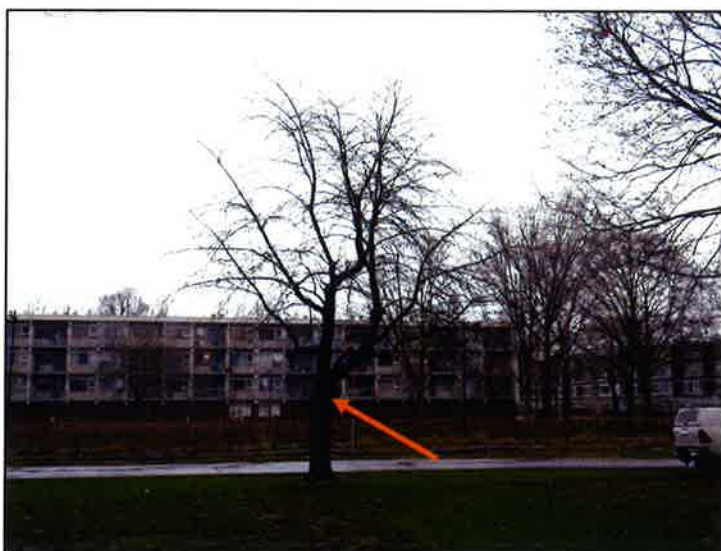
Foto 67: Een beeld van de boom (oranje pijl).

| Subject | Omschrijving/ beoordeling |
|---|---|
| Advies: | Verwijderen van de sierkers binnen 6 maanden. |

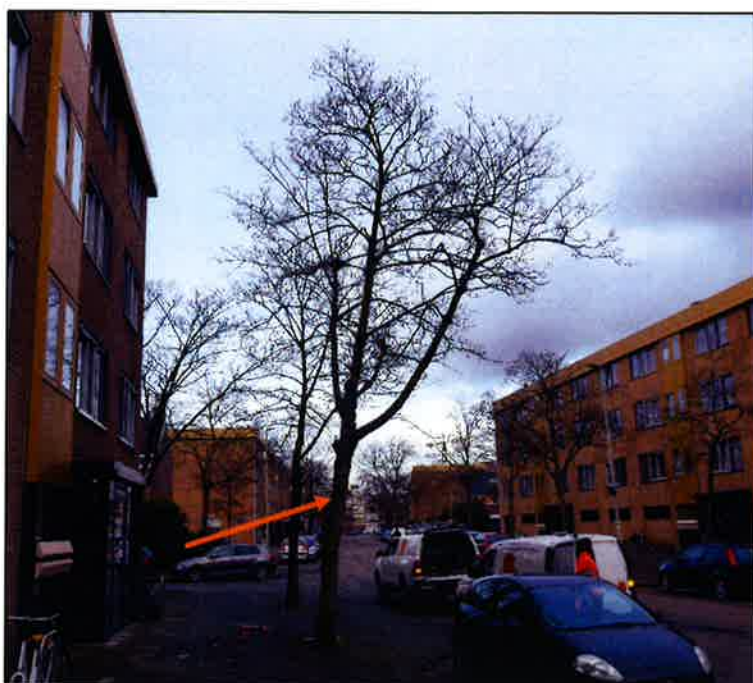
| Subject | Omschrijving/ beoordeling |
|---|---|
| Onderzoek: | Omvangrijke stambeschadiging betreft 35% in omtrek van de stam. De overgroeiing van de stamschade is slecht tot matig, te verklaren door de sterk verminderde conditie. In de beschadiging is actieve houtrot aanwezig tot een diepte van 15 centimeter op een stamdiameter van 33 centimeter ter hoogte van de aantasting. Dit is in de resultaten van de trekproef terug te zien in een halvering van de breuksterkte ten opzichte van de basisveiligheidsfactor. De overcapaciteit ten opzichte van het doorgerekende scenario is ter hoogte van de groene elastometer op 157 cm het kleinst. Daarnaast zorgt de inrotting van het blootliggende hout voor een afwijkend kantelingspatroon door aantasting in de stamvoet. Dit heeft invloed op de stabiliteit maar ook hier is nog enige overcapaciteit aanwezig. De sterk verminderde conditie maakt dat herstel niet mogelijk is. |
| Conclusie: | De stamschade zorgt voor een afname van zowel stabiliteit en voornamelijk breuksterkte. De afname kan nog gecompenseerd worden vanuit de overcapaciteit maar deze is beperkt. Op dit moment geven de afgestorven takken een verhoogd risico op takbreuk. De resterende levensverwachting is beperkt en zal gepaard gaan met verhoogde beheerkosten. |

Foto 52: Een beeld van de boom (oranje pijl).

| Subject | Omschrijving/ beoordeling |
|---|---|
| Advies: | Het verwijderen van de gewone esdoorn binnen 1 jaar gezien de beperkt levensverwachting.<br><b>Optioneel:</b> Verwijderen van de afgestorven takken binnen 6 maanden.<br>Jaarlijkse boomveiligheidsinspectie.<br>Herhalen van de trekproef in 2024. |

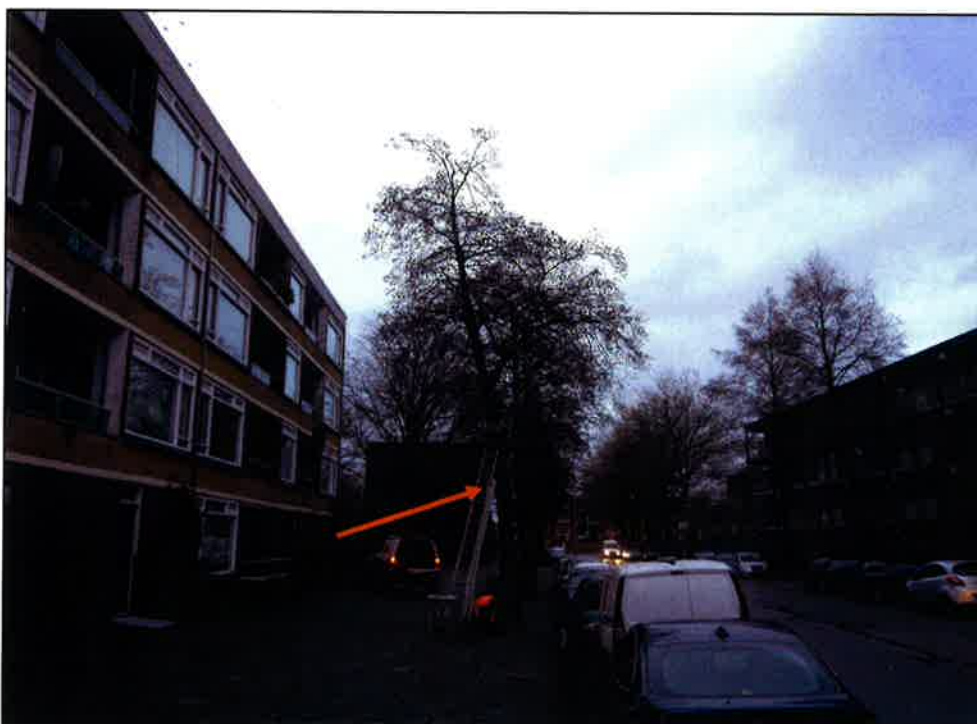
| Subject | Omschrijving/ beoordeling |
|---|---|
| Conclusie: | De huidige breuksterkte is onvoldoende en geeft een verhoogd risico op stambreuk ter hoogte van de stamvoet. De sterk verminderde conditie en bloedingsplekken maken dat snoei slecht verdragen zal worden. Langer handhaven is vanuit boomtechnisch oogpunt niet wenselijk. |

Foto 55: Een beeld van de boom (oranje pijl).

| Subject | Omschrijving/ beoordeling |
|---|---|
| Advies: | Verwijderen van de hartbladige els binnen 6 maanden. |

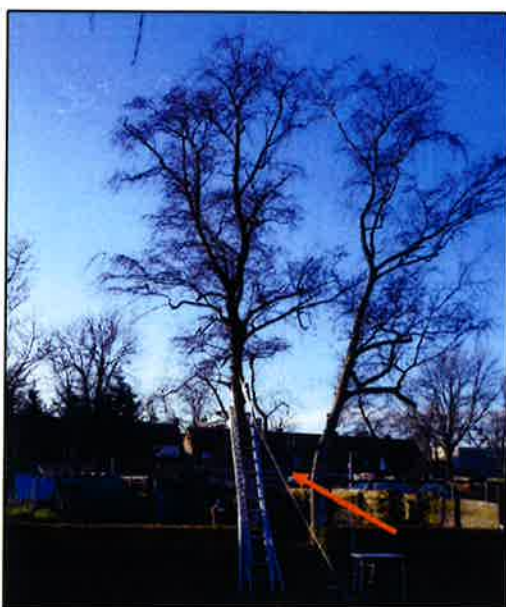
Foto 75: Een beeld van de boom (oranje pijl).

| Subject | Omschrijving/ beoordeling |
|---|---|
| Advies: | Verwijderen van de ruwe berk binnen 6 maanden. |

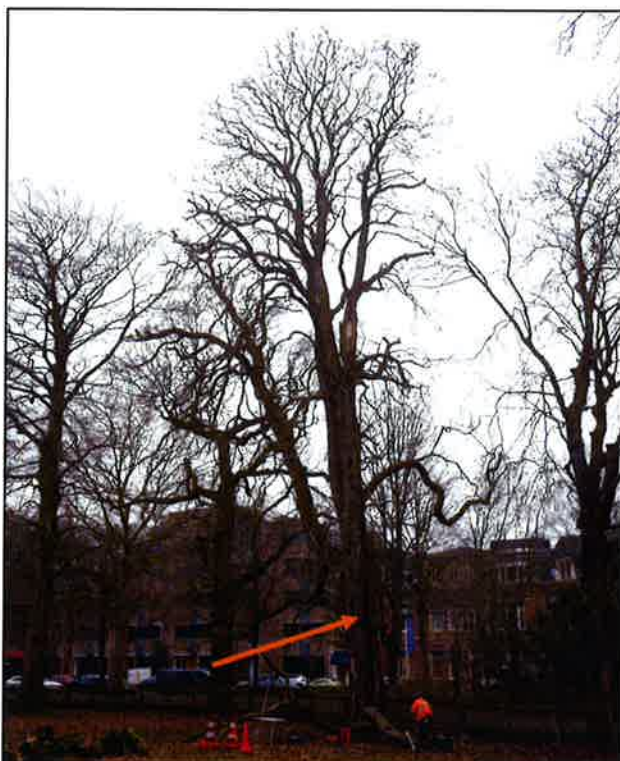
| Subject | Omschrijving/ beoordeling |
|---|---|
| Onderzoek: | Bastafsterving stamvoet en stam doorlopend tot in de kroon. Blootliggend houtweefsel is aangetast door korsthoutskoolzwam, oesterzwam en kogelhoutskoolzwam. Oesterzwam is ook aanwezig in de kroon ter hoogte van de aanhechting van de onderste gesteltak. Aan de bovenzijde van de aanhechting zijn nieuwe bloedingsplekken van kastanjabloedingsziekte aanwezig. De tak is recent ingenomen en verankerd. Echter de gesteltak waaraan verankerd is, heeft ook een verzwakte aanhechting door afgestorven bastbaan en bloedingen. Deze tak is daarmee mogelijk onvoldoende in staat om als verankering te dienen.<br>De stam laat met name een verhoogde verbuiging ter hoogte van de wortelaanlopen zien. De gemeten veiligheidsfactor op 40 cm ligt onder de minimaal benodigde factor 1,0 voor het doorgerekende scenario. De aantasting is met name in de stamvoet aanwezig en niet zo zeer in de stam zelf. Dit maakt dat breuk vanuit de wortelaanlopen het grootste risico is. De huidige situatie met een al recent ingenomen kroon is niet afdoende om de windbelasting voldoende te verlagen. |
| Conclusie: | De breuksterkte van de stamvoet is ondanks een recente snoeimaatregel onvoldoende. Verdere snoei zal echter betekenen dat er >50% van de bladmassa verwijderd wordt. Een gewenste gunstige reactie is gezien de houteigenschappen, vitaliteit, gebreken en levensfase niet realistisch. Verdere snoeiingrepen zorgen daarmee tot versneld afsterven van de kastanje. Vanuit de boomveiligheid is echter een ingreep noodzakelijk. |

Foto 144: Een beeld van de boom (oranje pijl).

| Subject | Omschrijving/ beoordeling |
|---|---|
| Advies: | Ecologische kap van de witte paardenkastanje binnen 6 maanden. Waarbij het hout en takken binnen de dierenweide verwerkt kunnen worden als ecologisch object. Een stamdeel van 6-7 meter kan gehandhaafd blijven. |
