# Boom Effect Analyse

**Zomerkade, Haarlem. Vervanging beschoeiing.**

projectnummer 0413188.167  
definitief revisie 01  
11 januari 2021

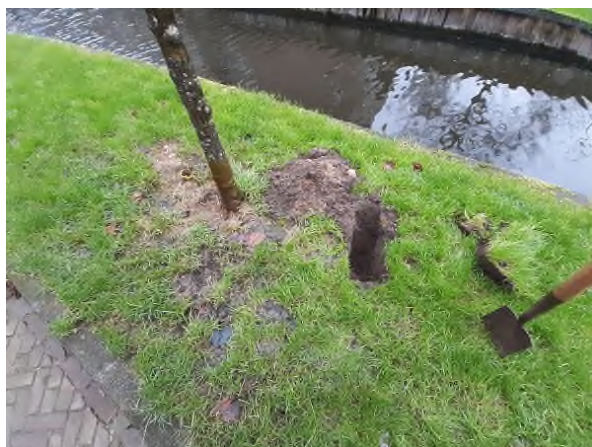
Figuur 2.1. Profielsleuf nabij één van de te goudenregens.

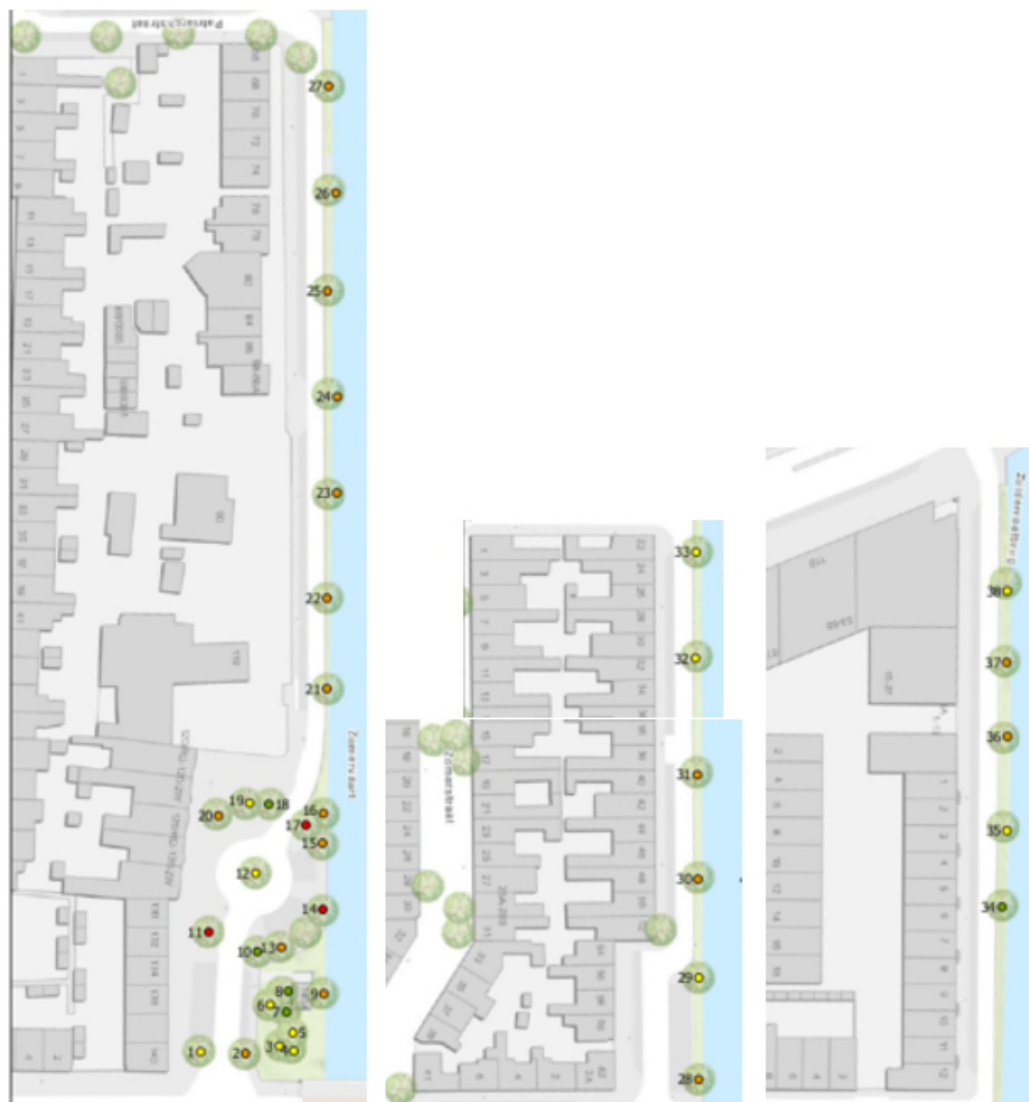
Figuur 3.2. Locatie van de onderzochte bomen in deelgebied 1. De kleuren van de bomen geven de conditie van de bomen in de huidige situatie weer. Hierbij is groen goed, geel redelijk, oranje matig en rood slecht.

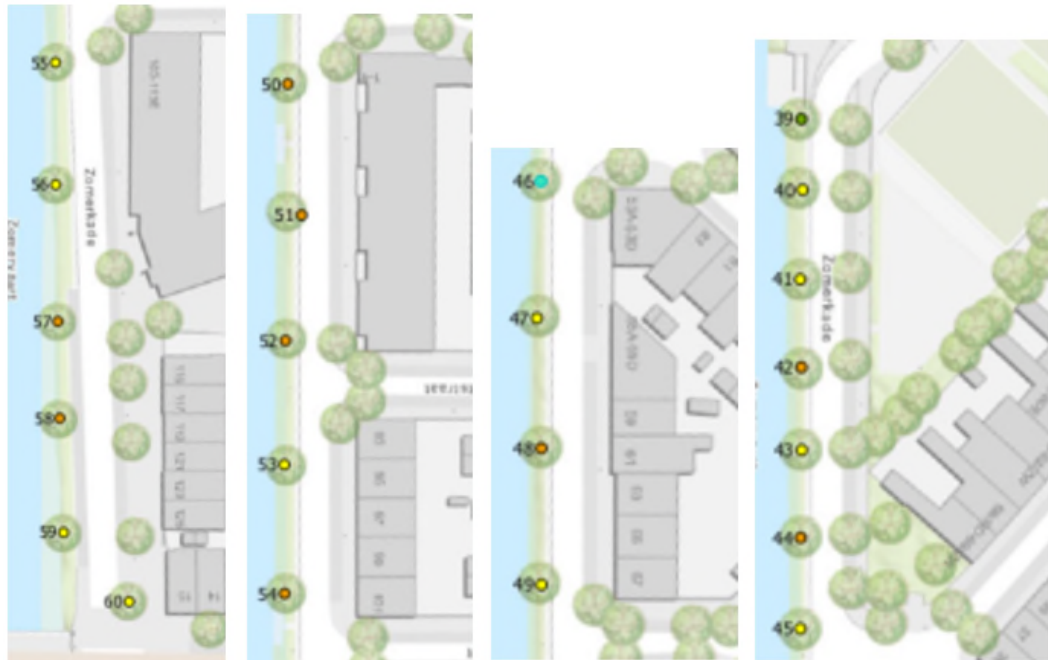
Figuur 3.4. Locatie van de onderzochte bomen in deelgebied 2. De kleuren van de bomen geven de conditie van de bomen in de huidige situatie weer. Hierbij is groen goed, geel is redelijk, oranje is matig en rood is slecht.
