Sloopplan fundering Remiseterrein Haarlem

Ordernummer : 7934-03

Het slopen van de bestaande betonnen funderingsbalken op het remiseterrein in Haarlem .

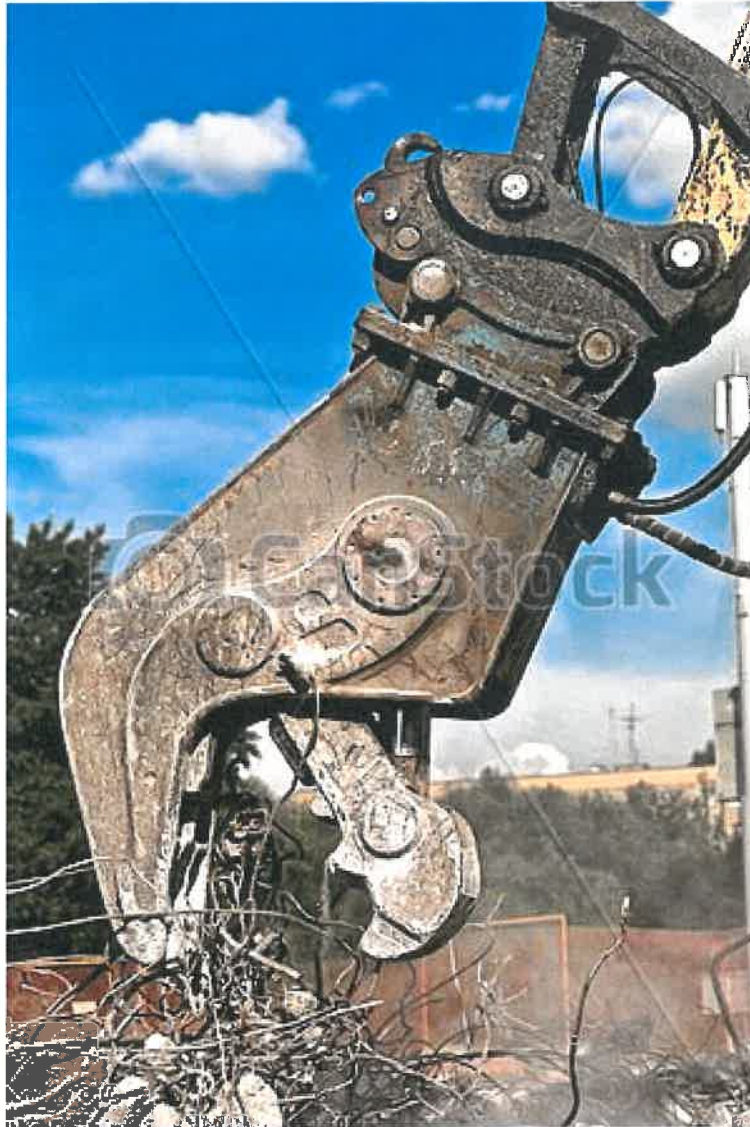
Bij het sloopwerk van het beton zal gebruik worden gemaakt van een Betoncrusher.

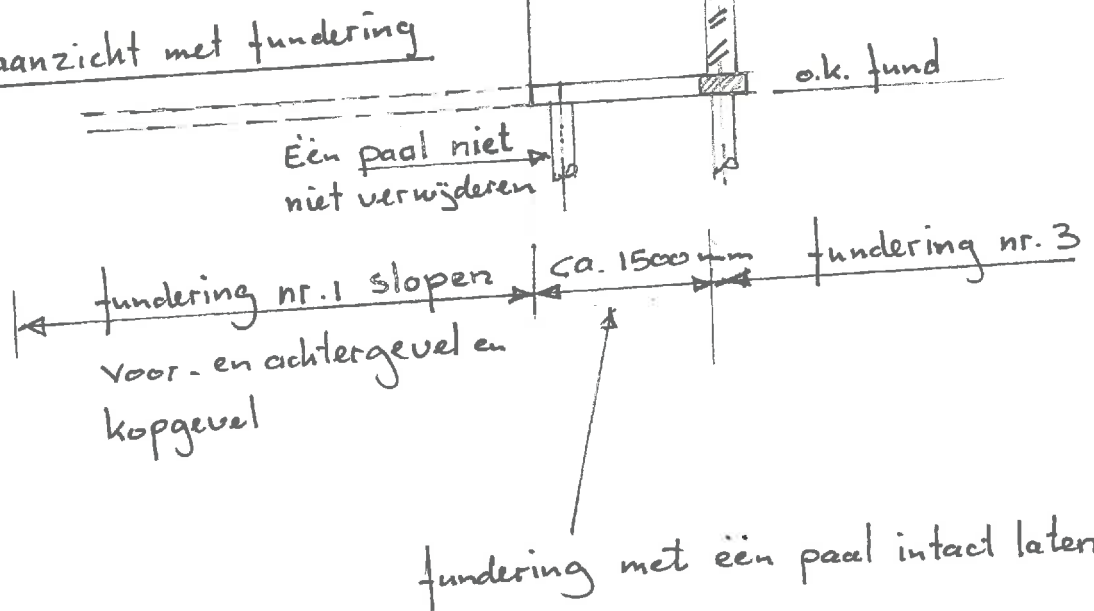
Fundering slopen Geweestraat 1

Gehele fundering slopen op een deel van de voor- en achtergevel na, zoals aangegeven in de foto

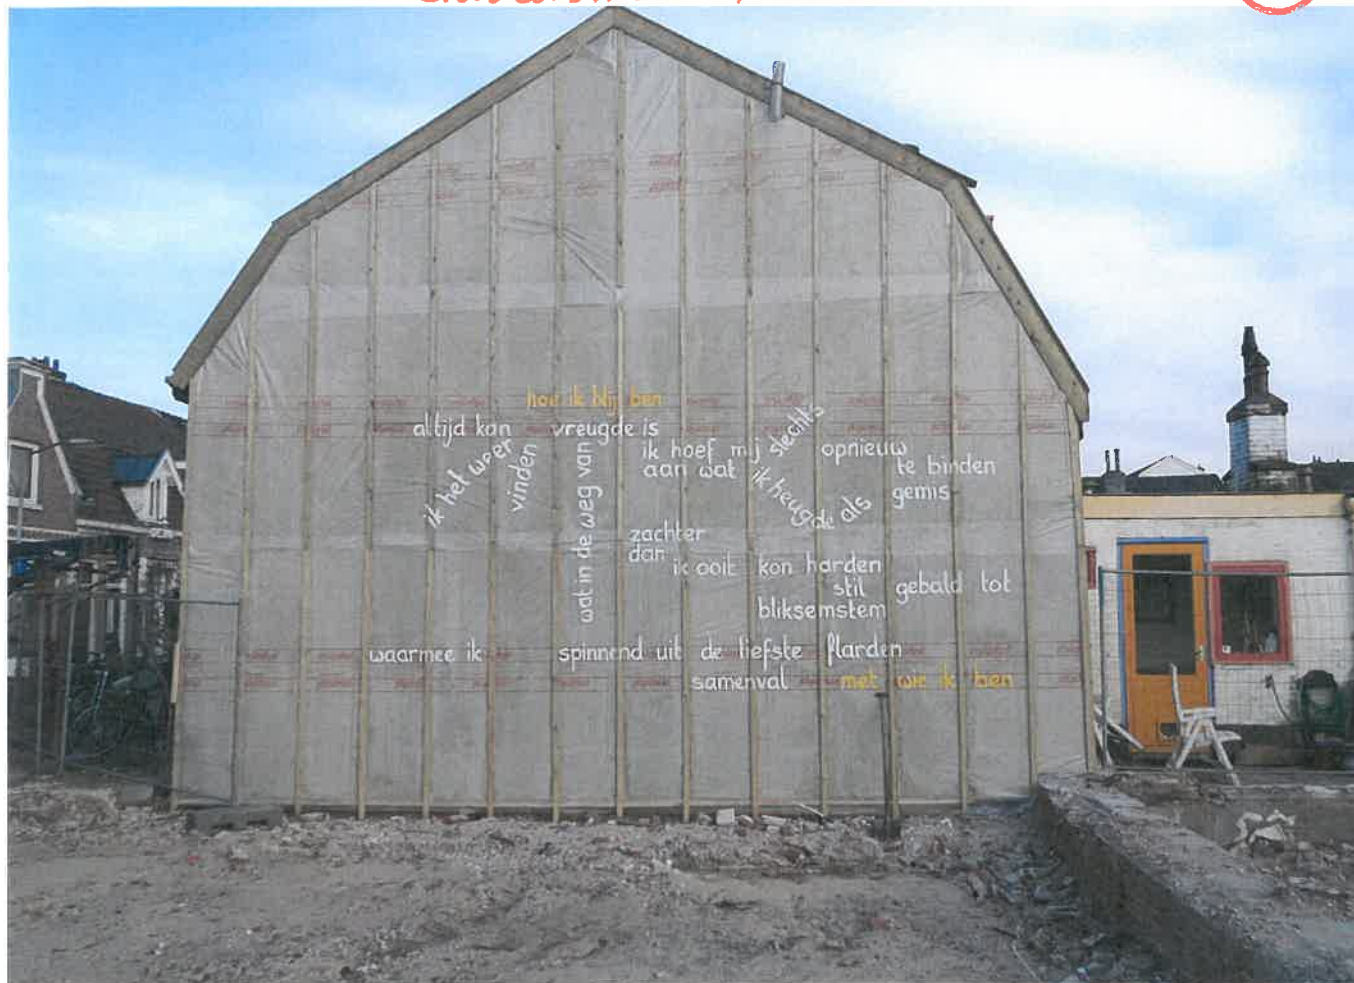
betonfundering + betonpalen intact laten
de betonbalken haaks op de kopgevel verwijderen
zie blz. C

Zoals op blz. C staat aangegeven in een doorsnede, dient als eerste de te slopen betonbalk te worden ontkoppeld, door een meter van de betonbalk te verwijderen. Om dat gedeelte netjes te verwijderen c.q. ontkoppelen zal er gebruik gemaakt moeten worden van een diamantzaag en niet van een betonknijper! De zichtbare wapening roestwerend behandelen en, daar waar het beton doorgezaagd is, de oppervlakte met 20 mm krimparme mortel afwerken. Ook zal het achtergebleven metselwerk nog netjes moet worden verwijderd op de betonbalk die intact moet blijven.

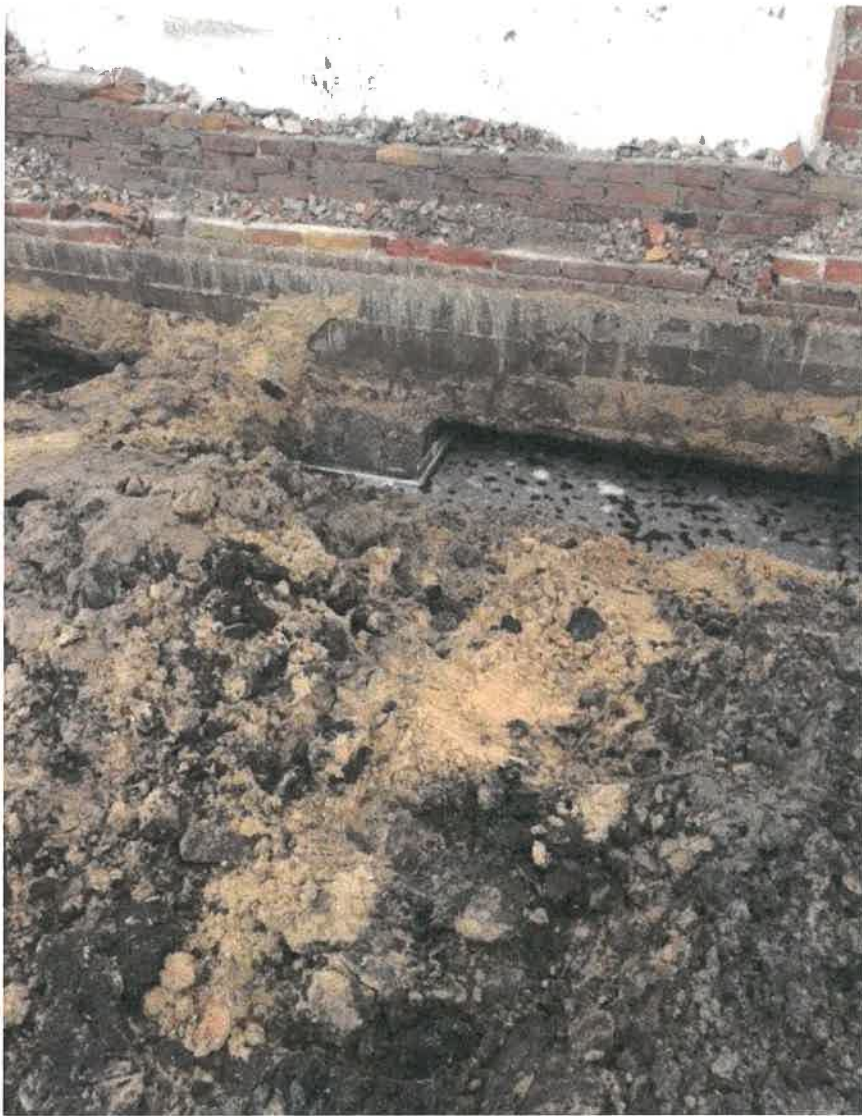
← Langsbalk
kopgevel
intact laten

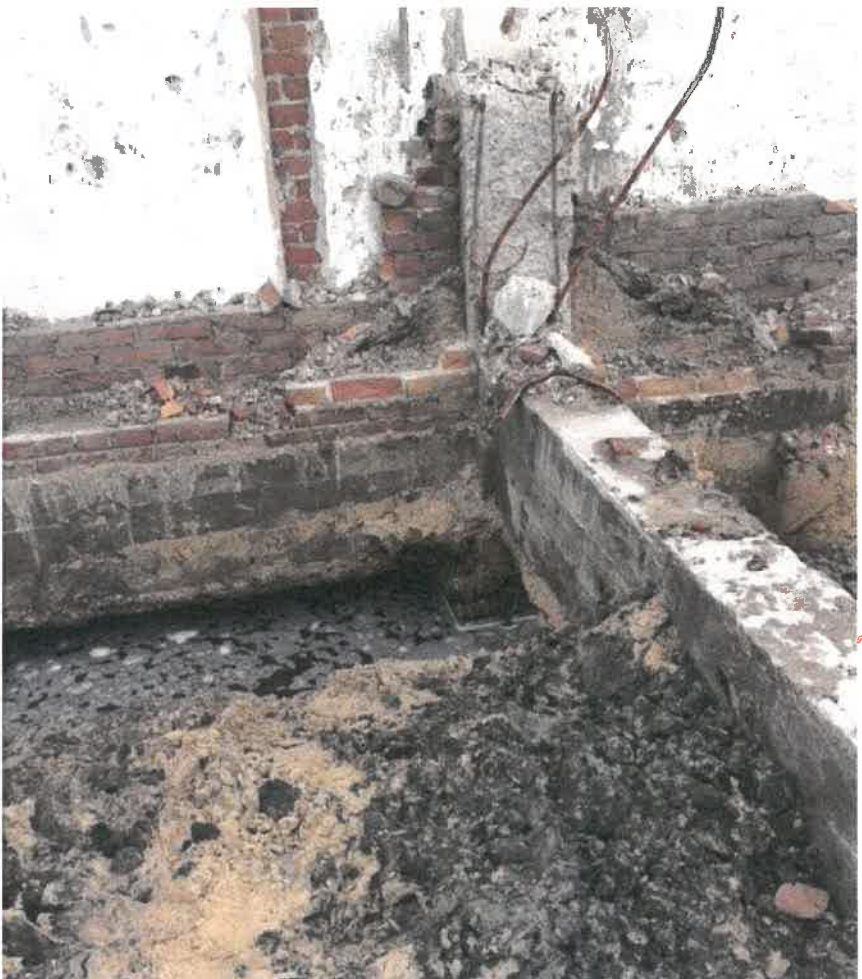
Balken haaks
← op kopgevel
verwijderen
