## **Onderzoek naar het brandweeroptreden bij de brand in Parkeergarage De Appelaar**

Versie: 411N1004 / Eindrapport, 27 juni 2011

Nederlands Instituut Fysieke Veiligheid NIFV  
Postbus 7010  
6801 HA Arnhem

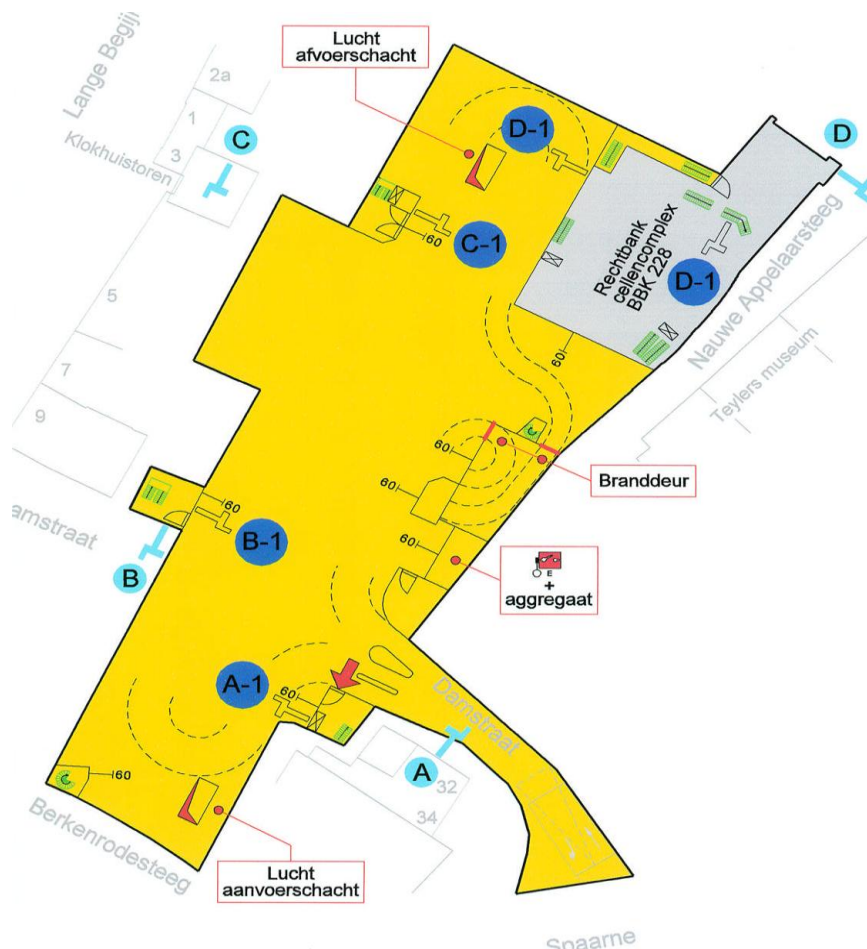
### Overzicht ingangen parkeergarage "De Appelaar"

Bovenop de parkeergarage zijn diverse gebouwen en een weg en open ruimtes (plein) geprojecteerd.
