# Betrouwbaarheid beweegbare bruggen Haarlem

Eindrapportage

projectnummer 0413188.143  
definitief  
16 maart 2020

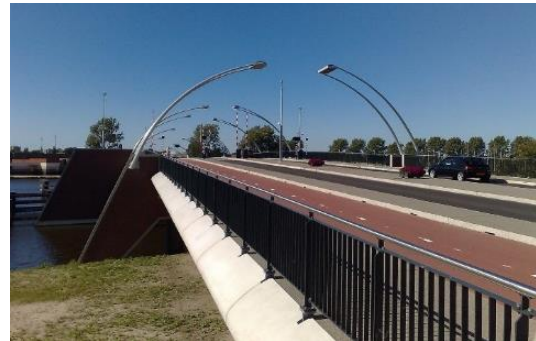
Kunstwerkcode: BR-224  
Hoofdtype: Beweegbare brug,  
bascule  
Bouwjaar: 2009  
Openingen (2019): 4.460  
Wegtype: GOW (gescheiden banen  
op kunstwerk)  
Verkeer: Auto's, fietsers,  
voetgangers,  
hulpdiensten  
Inspectiejaar: 2017

**Figuur 3.1:** Aanzicht Schoterbrug

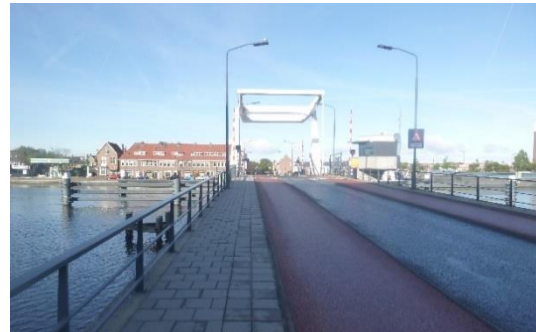
Kunstwerkcode: BR-065  
Hoofdtype: Beweegbare brug,  
ophaalbrug  
Bouwjaar: 1970  
Openingen (2019): 6.936  
Wegtype: GOW  
Verkeer: Auto's, fietsers,  
voetgangers. Verboden  
voor vrachtverkeer en  
bussen  
Inspectiejaar: 2018

*Figuur 3.2: Aanzicht Waarderbrug*

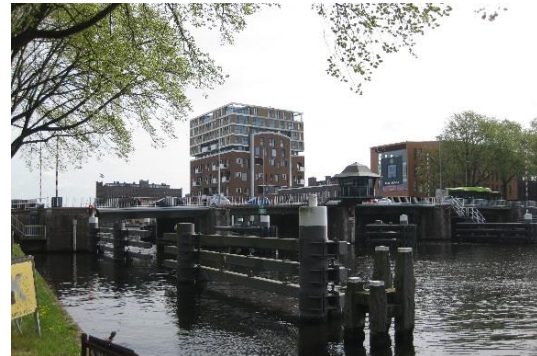
Kunstwerkcode: BR-066  
Hoofdtype: Beweegbare brug,  
hefbrug gedeelte,  
basculebrug gedeelte  
Bouwjaar: 1930  
Openingen (2019): 5.665  
Wegtype: N200 (provinciaal), 4  
rijstroken 2 fietspaden  
Verkeer: Auto's, fietsers,  
voetgangers,  
hulpdiensten  
Inspectiejaar: 2017

**Figuur 3.3: Aanzicht Prinsenbrug**

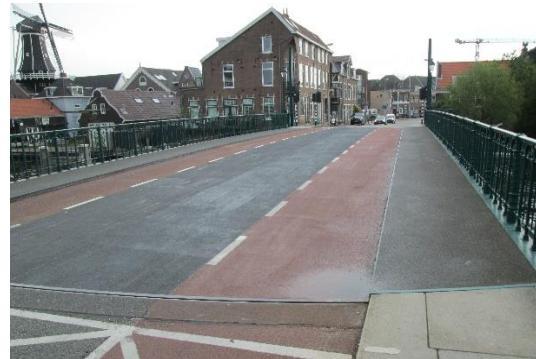
Kunstwerkcode: BR-067  
Hoofdtype: Beweegbare brug, draaibrug  
Bouwjaar: Brug 2001 gerenoveerd, Landhoofden ±1930  
Openingen (2019): 6.415  
Wegtype: GOW, door VRI wisselend éénrichtingsverkeer  
Verkeer: Auto's, fietsers, voetgangers  
Inspectiejaar: 2019

**Figuur 3.4:** Aanzicht Catherijnebrug

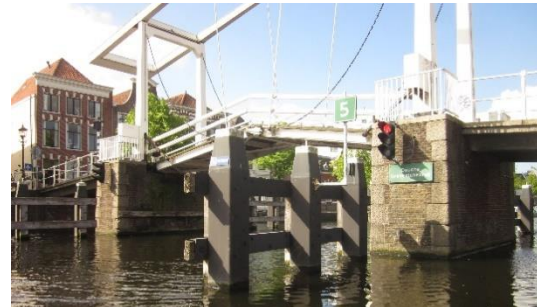
Kunstwerkcode: BR-068  
Hoofdtype: Beweegbare brug,  
dubbele ophaalbrug  
Bouwjaar: 1950  
Openingen (2019): 5.087  
Wegtype/verkeer: Fietzers, voetgangers  
Inspectiejaar: 2019

*Figuur 3.5: Aanzicht Gravestenenbrug*

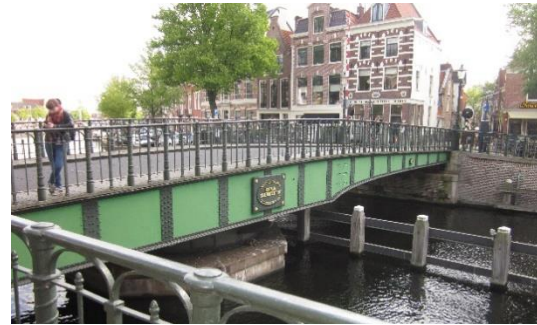
Kunstwerkcode: BR-069  
Hoofdtype: Beweegbare brug, draaibrug  
Bouwjaar: Brug 1887 gebouwd, gerenoveerd in 2010  
Openingen (2019): 5.096  
Wegtype/verkeer: Fietzers, voetgangers  
Inspectiejaar: 2019

Figuur 3.6: Aanzicht Melkbrug

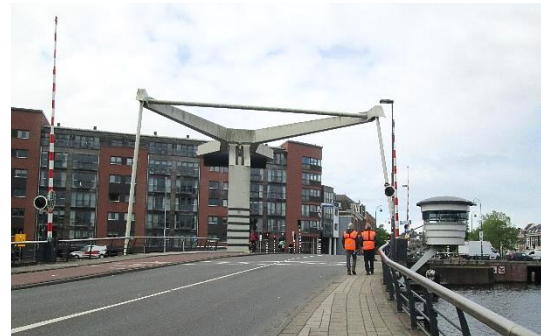
Kunstwerkcode: BR-070  
Hoofdtype: Beweegbare brug,  
Ophaalbrug  
Bouwjaar: 1995  
Openingen (2019): 4.587  
Wegtype: GOW, twee rijstroken en  
fietspad  
Verkeer: Auto's, fietsers,  
voetgangers, HOV,  
hulpdiensten  
Inspectiejaar: 2019

Figuur 3.7: Aanzicht Langebrug

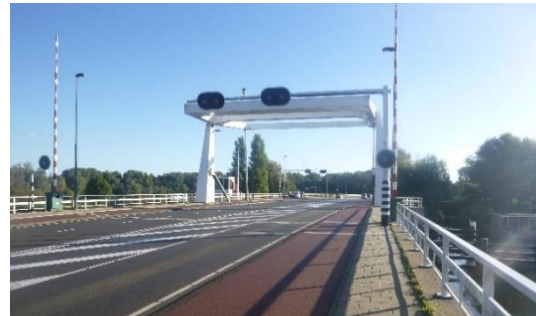
Kunstwerkcode: BR-072  
Hoofdtype: Beweegbare brug,  
ophaalbrug  
Bouwjaar: 1972  
Openingen (2019): 4.975  
Wegtype: GOW, met fietsstroken  
Verkeer: Auto's, fietsers,  
voetgangers  
Inspectiejaar: 2018

*Figuur 3.8: Aanzicht Schouwbroekerbrug*
