# Ontwerpnota Schetsontwerp maart 2022

**Groot onderhoud Zuid Schalkwijkerweg**

projectnummer 467783.253  
concept revisie 1.0  
31 maart 2022

projectnummer 467783.253  
documentnummer 467783-ON-01  
concept revisie 1.0  
31 maart 2022

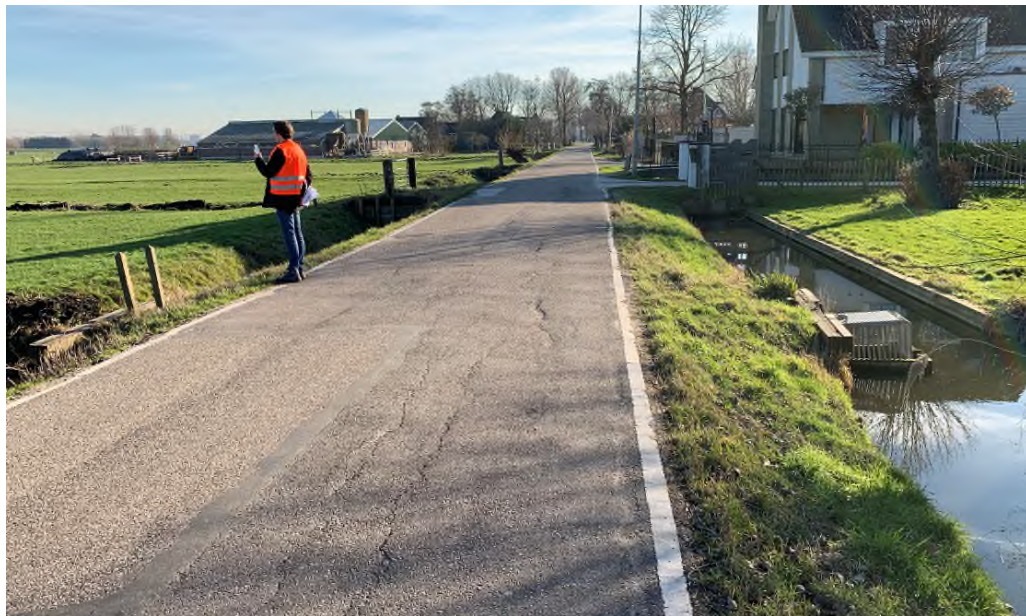
Afbeelding 1-1: de Zuid-Schalkwijkerweg in Haarlem

De Zuid Schalkwijkerweg ten zuiden van de Europaweg in Haarlem dient in het kader van Groot Onderhoud te worden vernieuwd. Deze met asfalt verharde weg is ongeveer 1,9 km lang en is gelegen in het zuidelijke deel van Haarlem evenwijdig aan het Zuider Buiten Spaarne. De weg is smal (3,7 tot 4,3 m breed) en heeft smalle bermen waarlangs over het algemeen watergangen gelegen zijn. Aan de weg zijn woningen, boerderijen en enkele bedrijven gelegen. De weg wordt voornamelijk gebruikt door bestemmingsverkeer aangezien deze voor autoverkeer doodlopend is. De weg is tevens een drukke fiets- en recreatieroute. In afbeelding 1-1 is als impressie een foto van de dijk weergegeven.

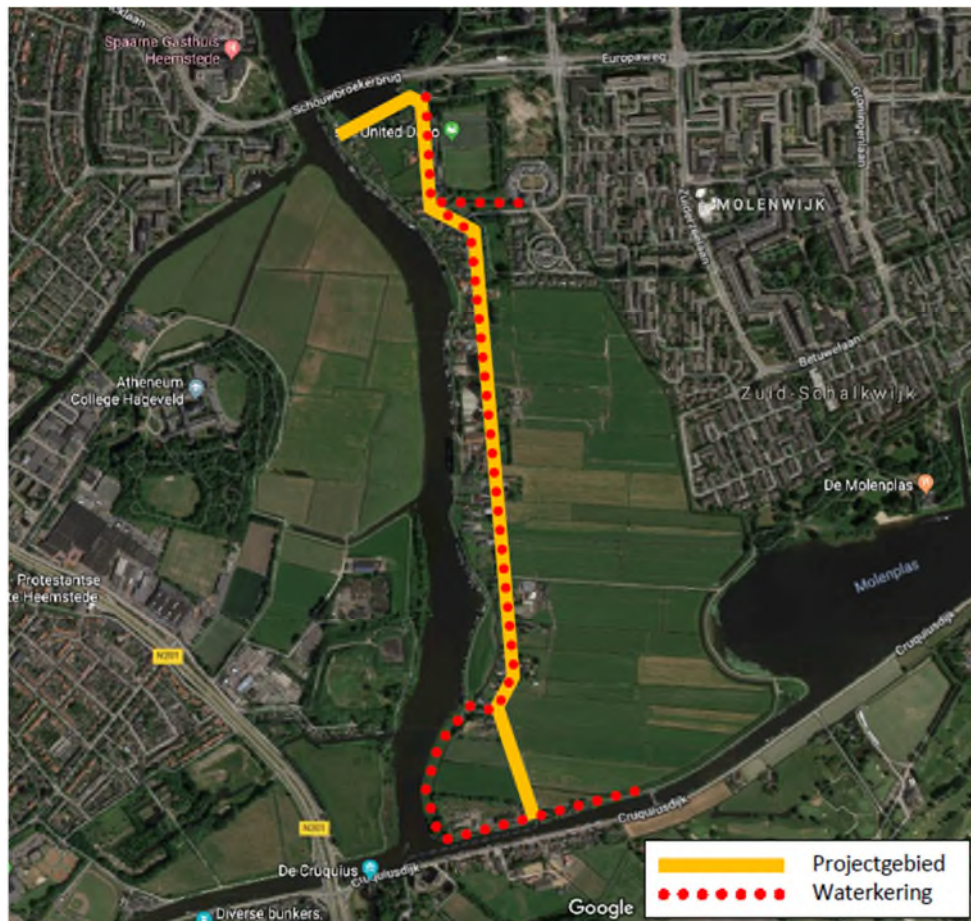
Afbeelding 1-2: Het deel van de Zuid-Schalkwijkerweg binnen de projectscope en het samenvallen met de waterkering.

Het grootste deel van de weg ligt op een regionale secundaire waterkerende dijk. De dijk (of kade) wordt beheerd door het Hoogheemraadschap van Rijnland. In afbeelding 1-2 is het projectgebied weergegeven. De dijkversterking behoort tot de taken van het Hoogheemraadschap. Daarnaast dienen er kabels en leidingen te worden vervangen. De gemeente Haarlem is als wegbeheerder de coördinator van deze werkzaamheden.

Ter plaatse van de huisnummers 25 en 26 loopt in oostelijke richting de kering over particulier terrein (zie afbeelding 1-2 op pagina 2). Rijnland heeft verzocht om aanvullend deze kering in de scope op te nemen.

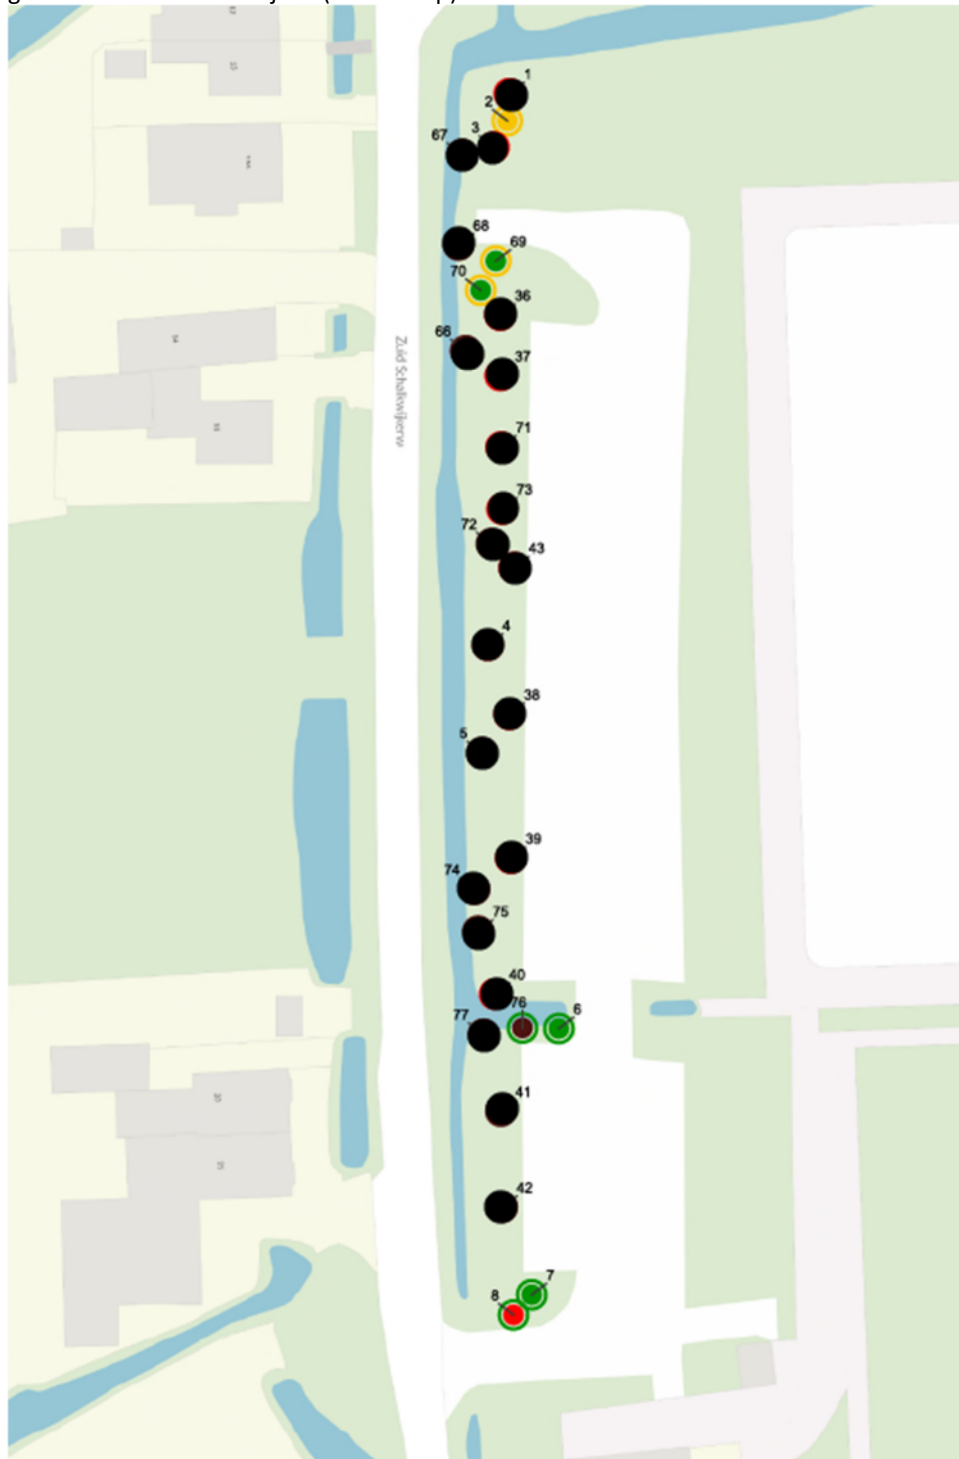
Op onderstaande kaart is aangegeven welke bomen ten gevolge van de teenslootverschuiving niet gehandhaafd kunnen blijven (zwarte stip):

Boom 76 is als slecht aangemerkt (levensduur < 1 jaar). Deze boom hoeft niet weg vanwege de teenslootverschuiving, maar is wel meegenomen als te verwijderen.

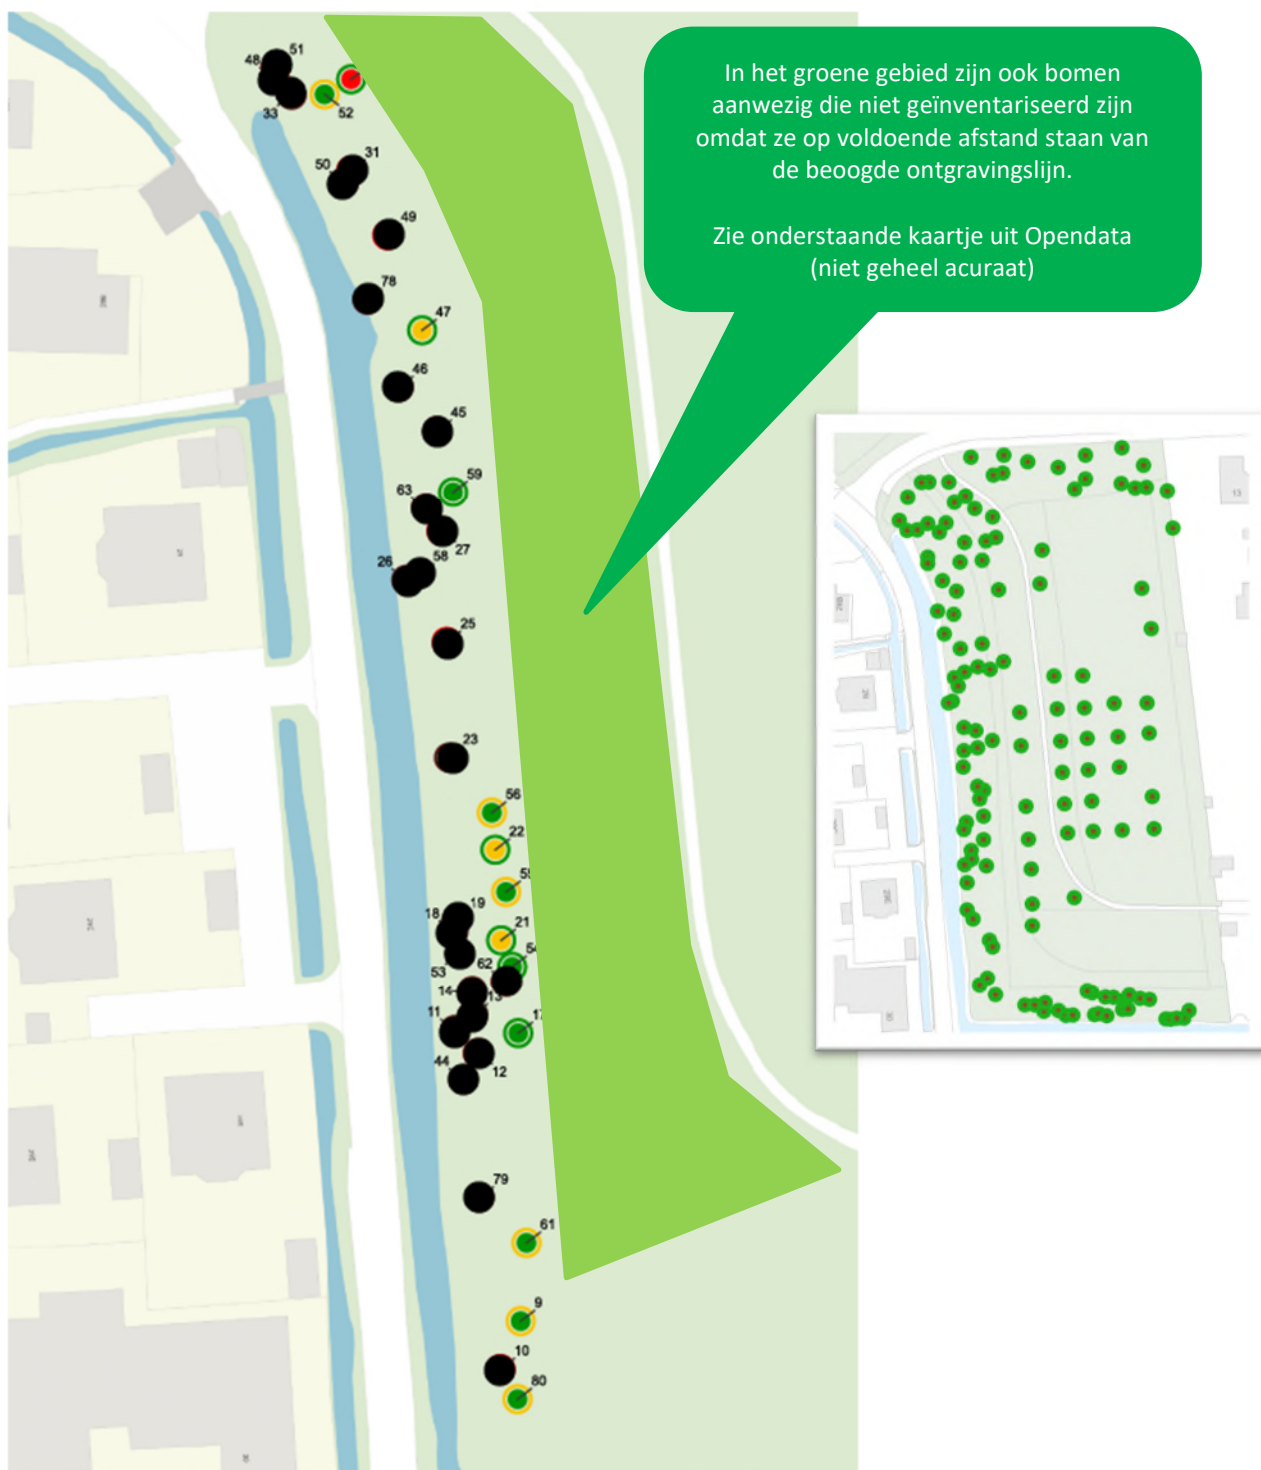
Op onderstaande kaart is aangegeven welke bomen ten gevolge van de teenslootverschuiving niet gehandhaafd kunnen blijven (zwarte stip):

Boom 35 is als slecht aangemerkt (levensduur < 1 jaar). Deze boom hoeft niet weg vanwege de teenslootverschuiving, maar is wel meegenomen als te verwijderen.
