# Longlist technische oplossingen

**Dijkversterking en groot onderhoud Zuid-Schalkwijkerweg**

projectnummer 0467783.100  
definitief revisie 3.0  
4 maart 2022

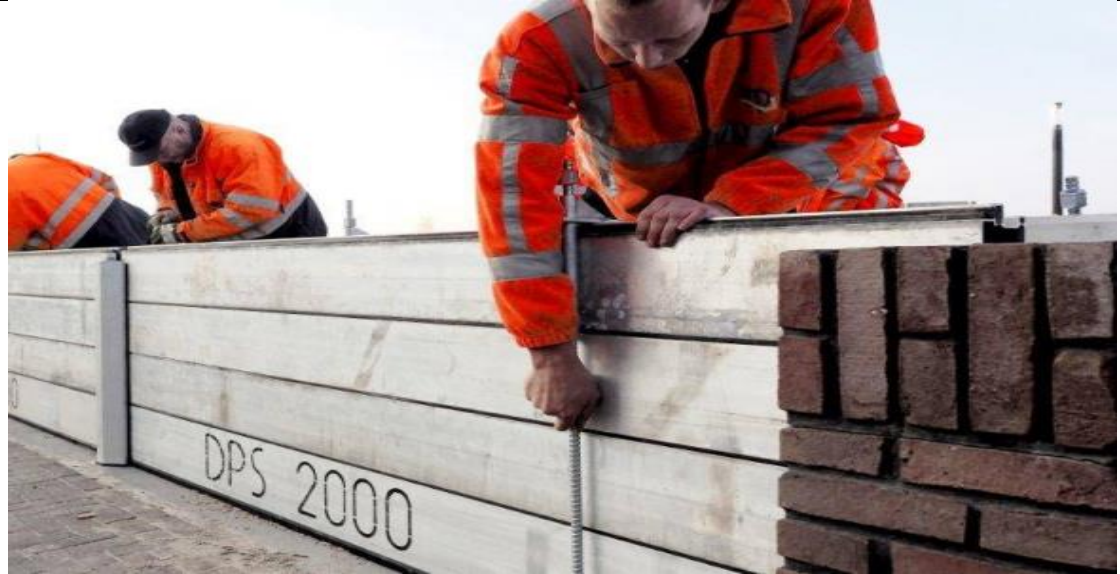
Afbeelding 3 Foto Bron: De Gelderlander

Toelichting afbeelding: deze foto laat ter illustratie het idee zien van het plaatsen van balken in een coupure in een waterkering. Voor de Zuid Schalkwijkerweg zal de maximum hoogte iets lager zijn dan hier getoond.

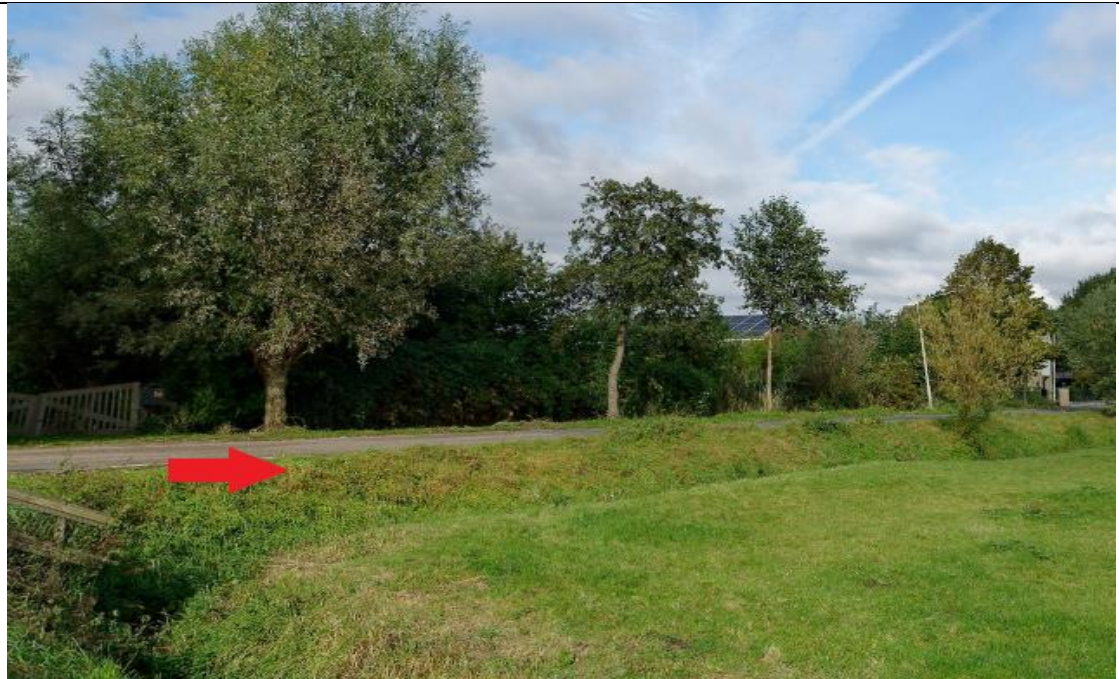
Afbeelding 6 de Zuid Schalkwijkerweg juist ten noorden van de Kadijk.

Toelichting afbeeldingen: Afbeelding 5 toont een damwand dicht naast de weg. Bovenstaand is aangegeven waar dit zou zijn in geval van toepassing aan de Zuid Schalkwijkerweg.

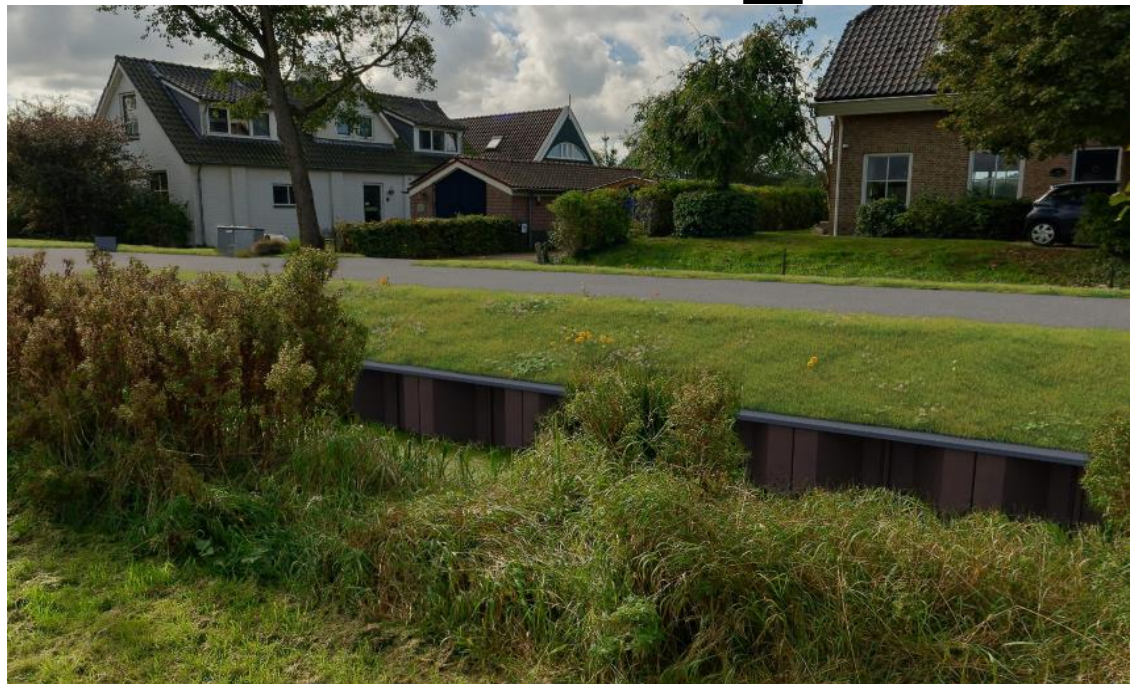
Toelichting afbeeldingen: damwand positie 3 wordt geplaatst op de oeverlijn van de teensloot aan de wegkant. Op deze fotovisualisatie is de damwand zichtbaar hoger dan het maaiveld aan de andere zijde van de sloot. Dit hoogteverschil is afhankelijk van welk deel van de kering aan de orde is en kan significant groter zijn dan hier afgebeeld (fotovisualisatie is nabij huisnummer 30A)

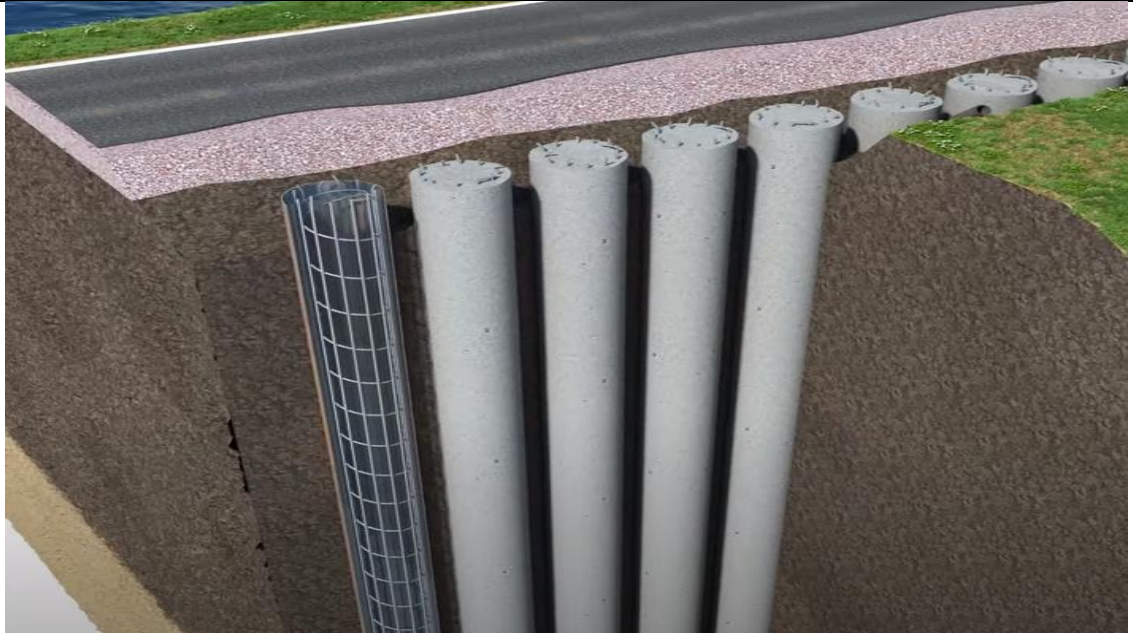
Afbeelding buispalen Bron: Rivierenland

Toelichting afbeelding: De tekening laat zien dat dicht naast de weg in boorgat een stalen wapening wordt gebracht waarna beton wordt gestort.

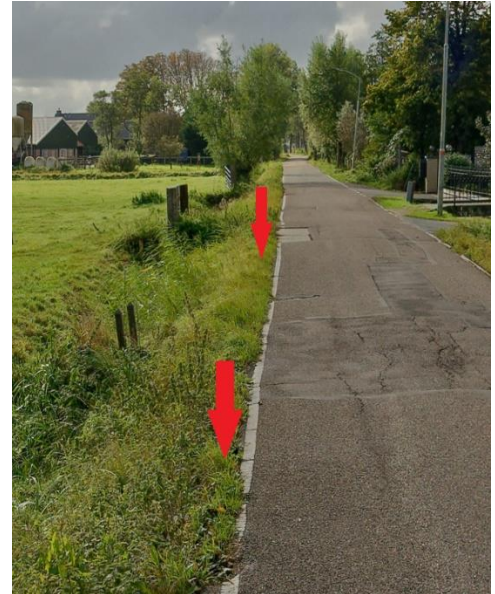
Bron: dijkdeuvel.nl

Stabiliseren van de dijk door het toepassen van dijkdeuvels (een vernagelingstechniek). Bij de techniek 'dijkdeuvels' worden dunne stalen palen in de grond geschroefd. Om iedere paal zit een steunkous, die na het plaatsen van de paal wordt opgeblazen met een cementmengsel. De grond om de paal wordt hierdoor samengedrukt en dit zorgt voor stevigheid.

Toelichting afbeeldingen pagina 24: bovenstaand is weergegeven hoe de dijkdeuvels aangebracht zouden kunnen worden tot in de zandlaag onder het veen. De insteekpositie is dan direct naast de weg zoals aangeduid met de rode pijlen.

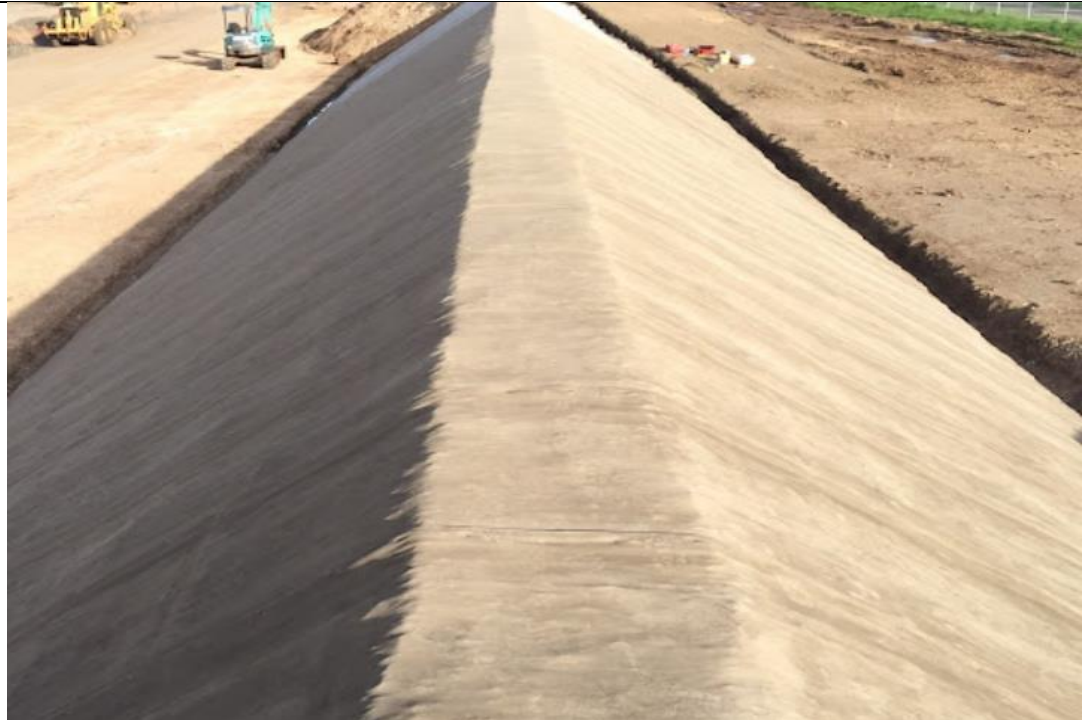
Toelichting afbeelding: geotextiel kan toegepast worden op diverse posities in en tegen de dijk. Hier zien we een volledige afdekking waarover weer grond aangebracht zal worden.

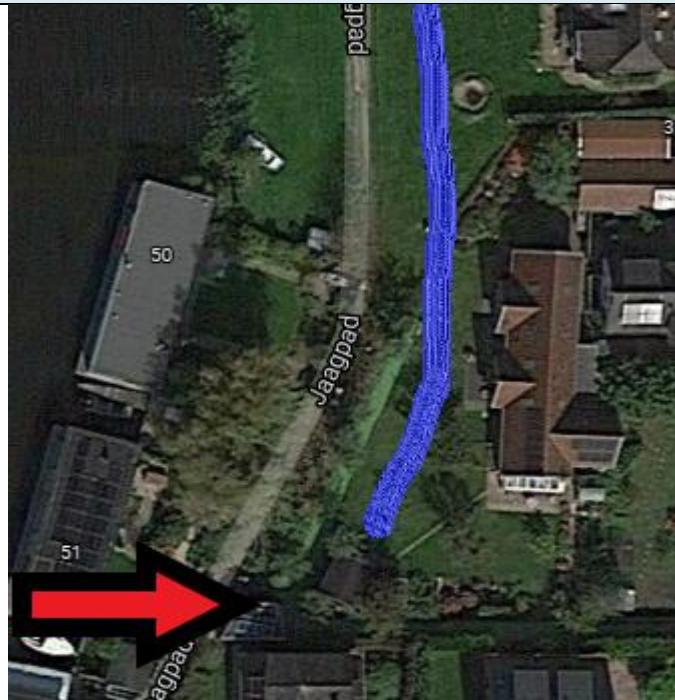
Toelichting afbeelding: de blauwe zone biedt in theorie een mogelijkheid voor een kering. Op zeer veel plaatsen is deze mogelijkheid niet aanwezig door aanwezige bebouwing (pijl) of andere constructies/objecten.

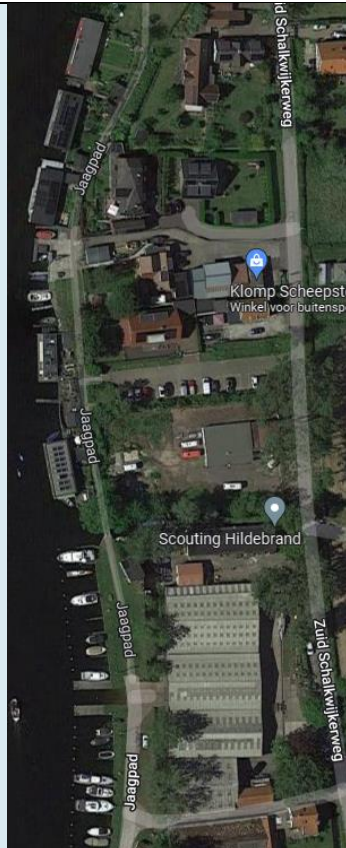
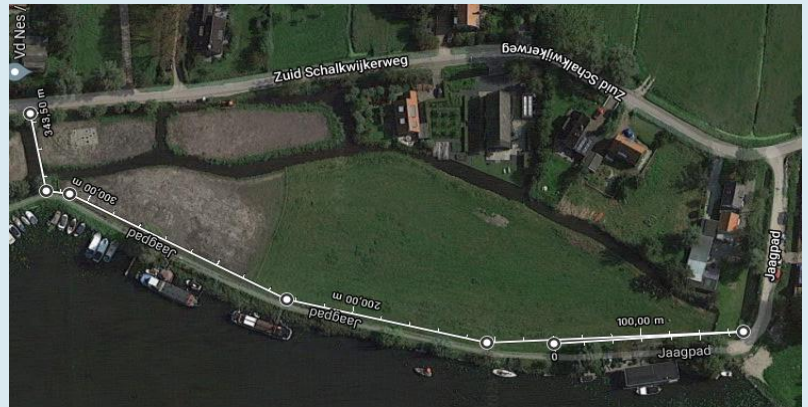
Toelichting afbeeldingen: het gedeelte ten noorden van het aansluiten van het Jaagpad op de Zuid-Schalkwijkerweg (onderstaande foto) is vrijwel onbebouwd. Meer noordelijk (afbeelding links) zijn veel meer bebouwing en obstakels aanwezig.
