## JACOB CATSLAAN 7

### BOUWHISTORISCHE ONTWIKKELING

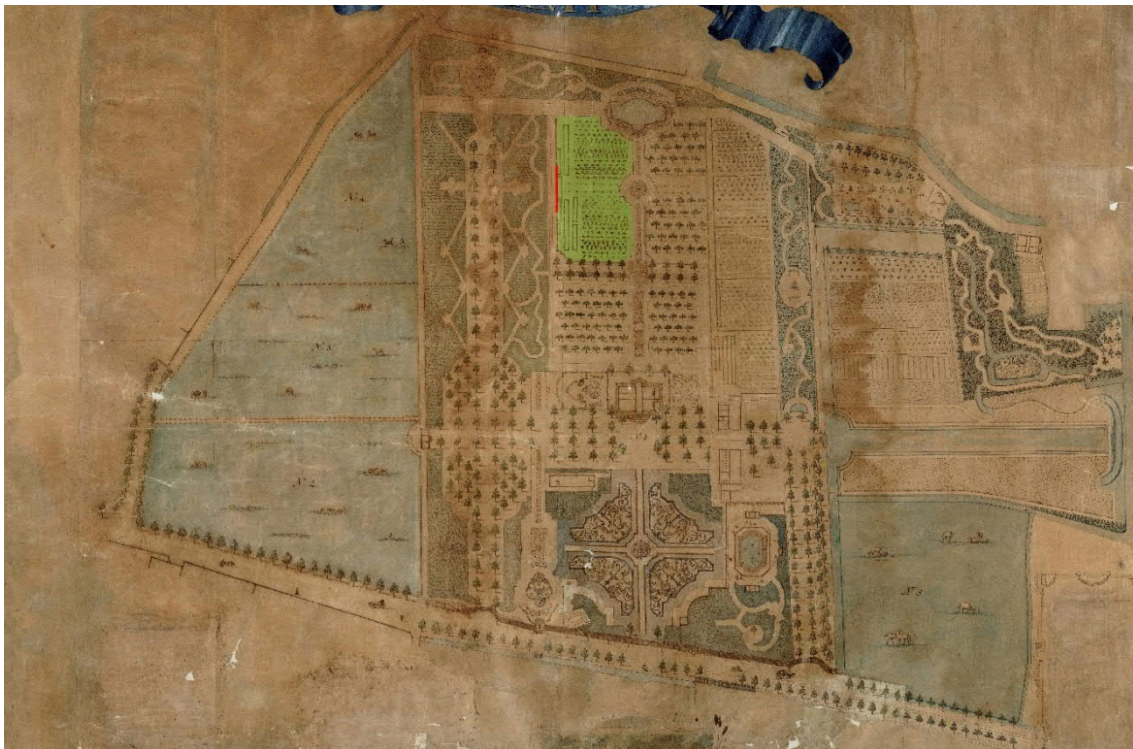
Kaart van het terrein van de buitenplaats Bosch en Hove uit 1765; noord is links. Groen is de moestuin gemarkeerd, rood de plaats van het nog aanwezige deel van de muur in Jacob Catslaan 7. (Herkomst: beeldbank NHA)

Op de kaart uit 1865 is het huidige pand Jacob Catslaan 7 nog niet te zien. Wel blijkt uit een projectie van kadastrale kaarten uit de jaren 1920 op deze kaart dat de zuidgevel van het gebouw nagenoeg gelijk staat met de noordmuur langs de moestuin. Dat deze muur een voormalige tuinmuur betreft kan ook worden opgemaakt uit de uitgemetselde steunberen tegen de noordzijde. Deze zijn op de bouwtekening van 1922 en 1976 op regelmatige afstand zijn aangegeven. Afbeelding 14 in de Memo van Hylkema Erfgoed toont één van de steunberen, waarvan de bovenzijde met een blok hardsteen lijkt te zijn afgedekt.<sup>3</sup>

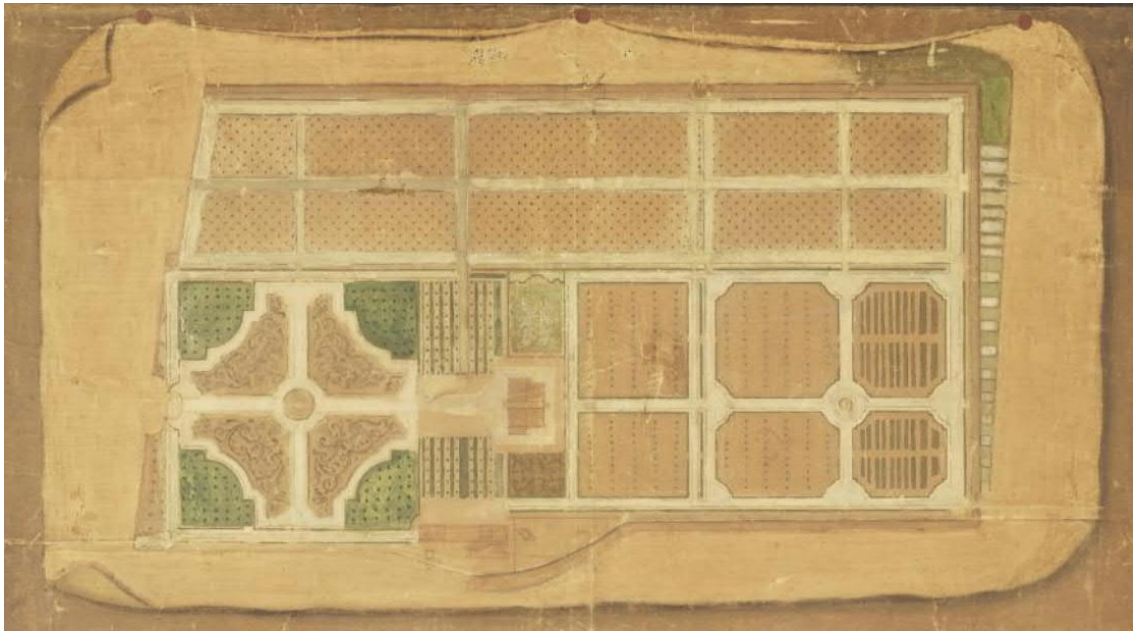
Detail van een tussen 1726 en 1730 gemaakte kaart van de buitenplaats, waarop de moestuin nog niet als zodanig is aangegeven; noord is boven. (Herkomst: beeldbank NHA)

De moestuin met kweekbakken en kassen is op een kaart van het landgoed uit 1726-1730 nog niet getekend. Hieruit volgt dat de zuidgevel van het pand het oudste deel van het gebouw betreft en waarschijnlijk gebouwd is tussen 1730 en 1765. De gevel maakte toen deel uit van de ommuring van de moestuin en werd aan de zuidzijde gebruikt voor het kweken van fruit.
