## Bijlage 4 Overwegingen totstandkoming keuze kap es in rotonde

Het definitief ontwerp voor de herinrichting van de Rollandslaan is ingegeven vanuit drie doelstellingen: groot onderhoud, verkeersveiligheid (Burgerinitiatief 2017) en het versterken van de groen- en bomenstructuur.

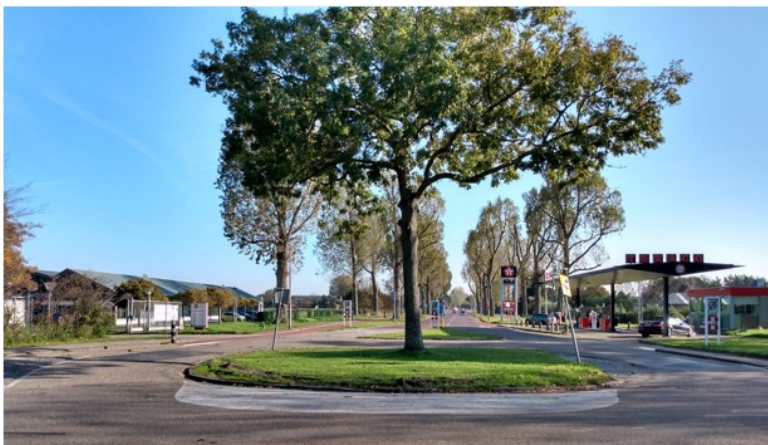
De betreffende es

De Bomen Effect Analyse laat zien dat de conditie van de es redelijk is en de toekomstverwachting meer dan 10 jaar. De es is niet verplantbaar. De kans dat de boom wordt getroffen door essentaksterfte in de toekomst is reëel.
