SMART Rioolvallen

Project Vondelkwartier

Rapportage November 2020

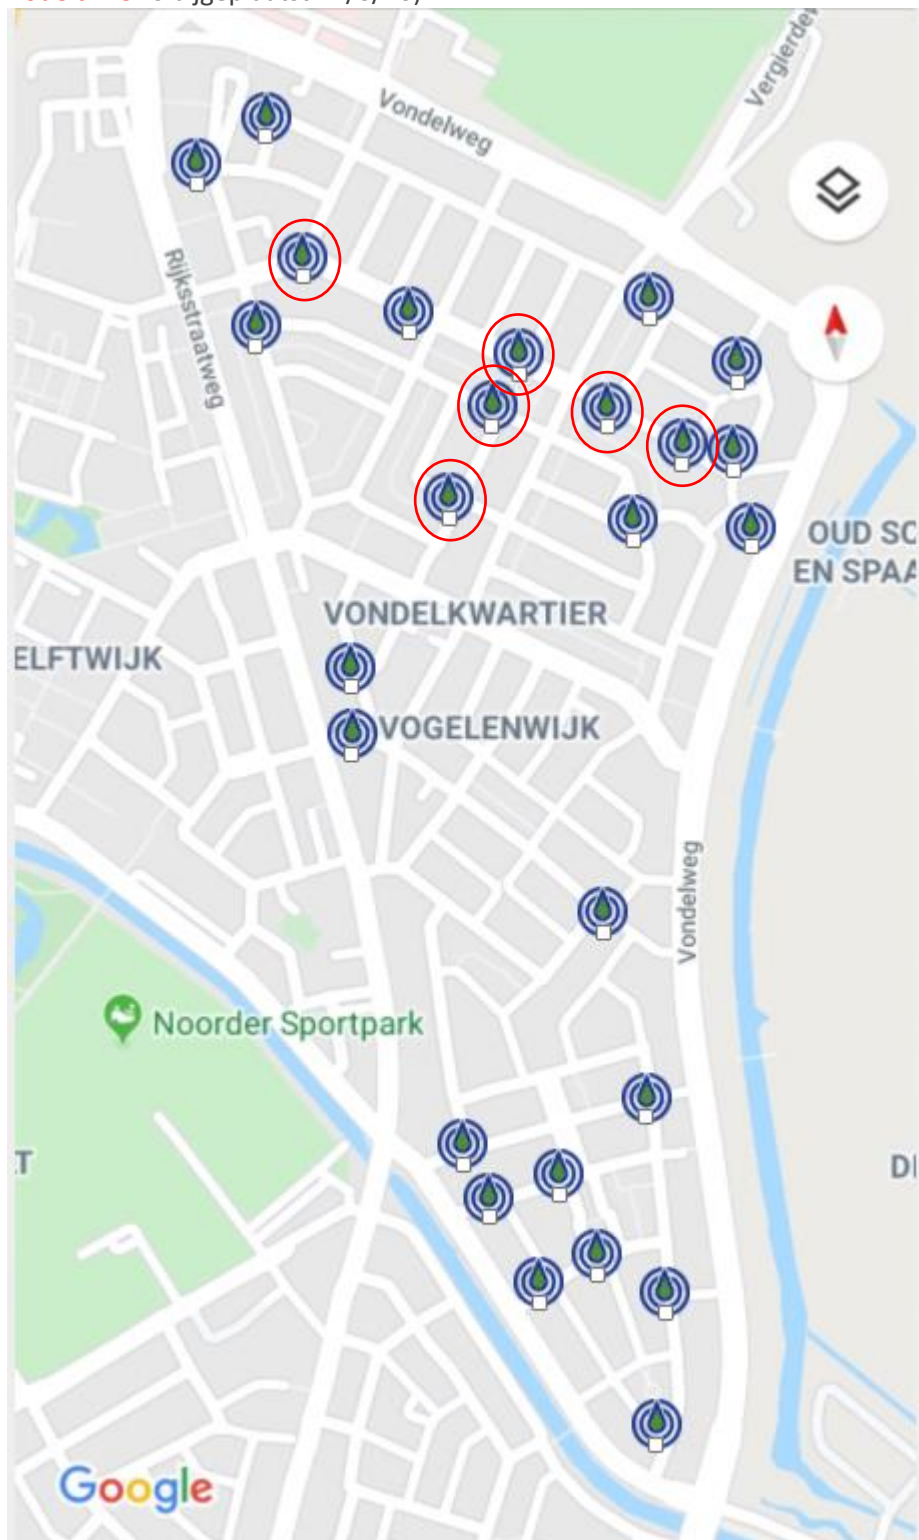
Plaatsing Rioolvallen op kaart

Rode cirkel is bijgeplaatst 22/6/20)

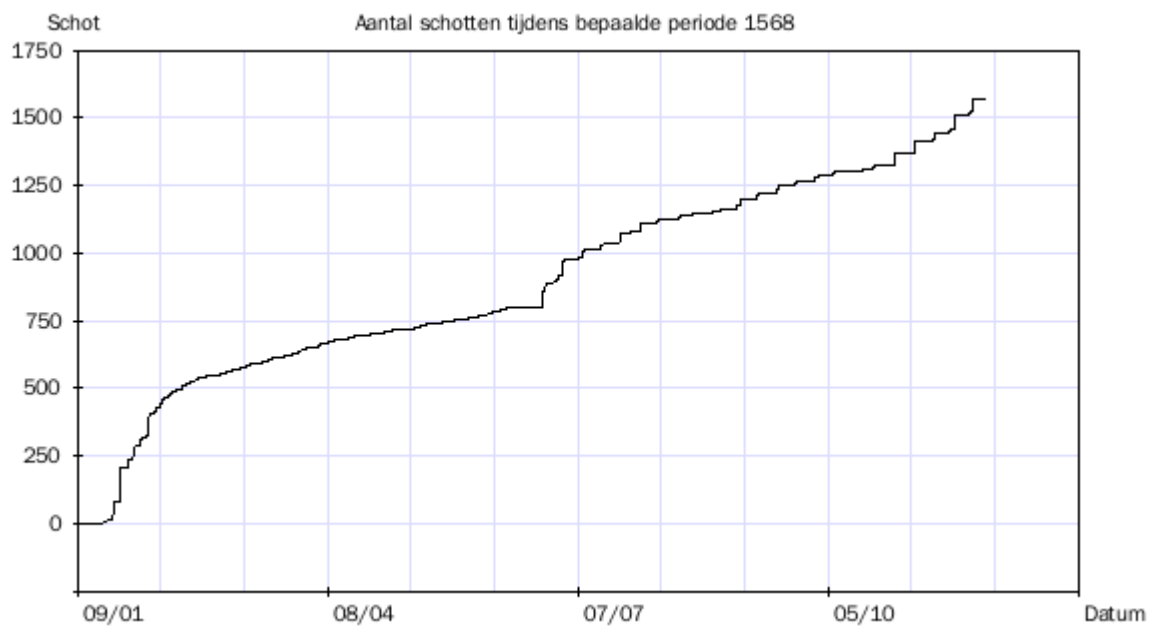
Vangsten overzicht 01-2020 tot en met 30-11-2020

Aantal totaal vangsten tot heden, **1568 slagen**.

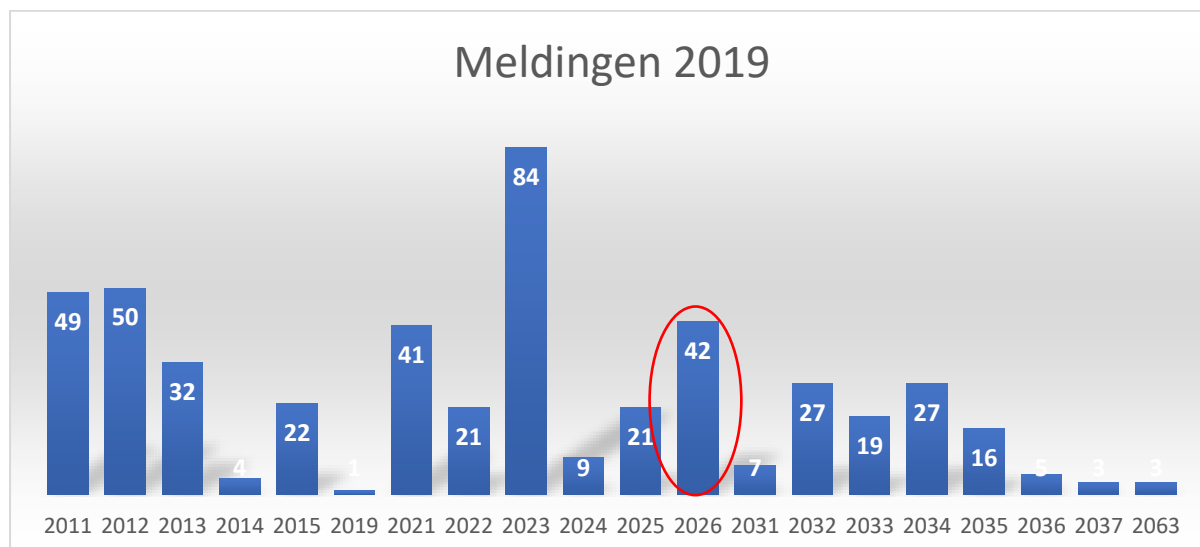
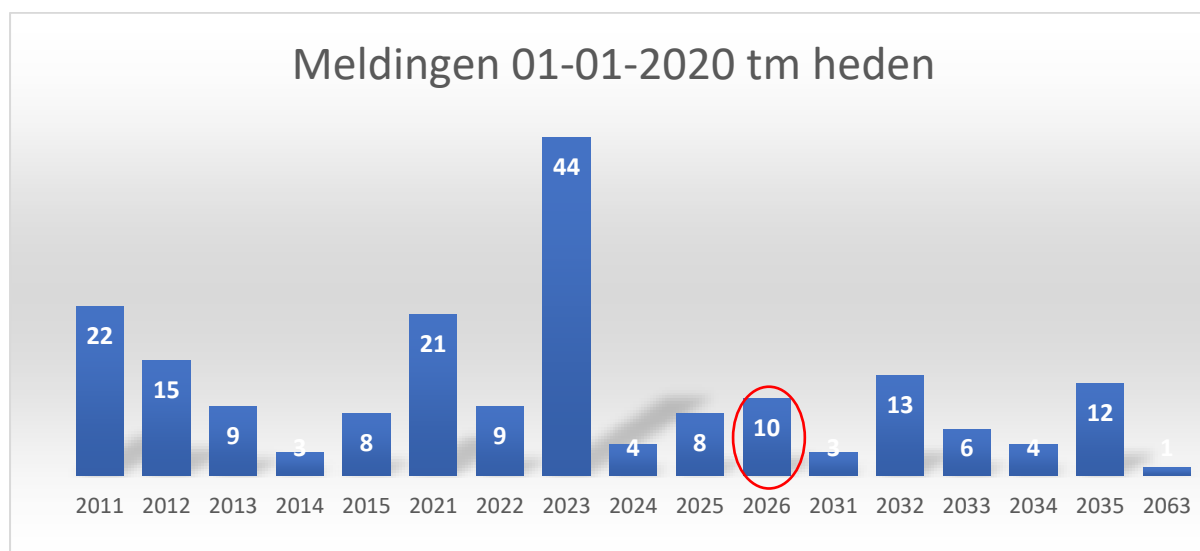
Meldingen per postcode geheel Haarlem.

Overzicht melding geheel 2019

Wij zijn in januari 2020 begonnen in project 1, postcode 2026, 42 meldingen in 2019.

De aantal meldingen van 01.01.2020-16.06.2020 zijn gedaald naar 10 meldingen. -76.19 %
