Bijlage: Touringcarhalte opties Leidsevaart en Westergracht

Samenvatting

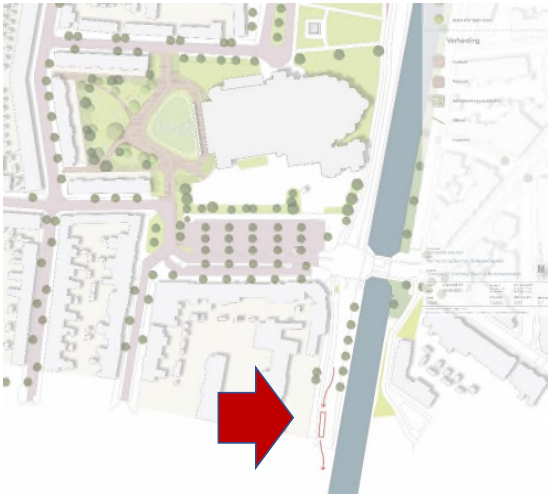
| Leidsevaart | |
|---|---|
| <p>Touringcar hoeft niet de wijk in</p> <p>Minimaal aantal draibewegingen</p> <p>Goedkopere oplossing</p> | <p>Aanpassingen aan infrastructuur, aanpassingen aan fietspad en voetpad</p> <p>Opstelplaats op grote afstand van de Kathedraal</p> <p>Touristen stappen uit naast het fietspad, mogelijk gevaarlijke situaties</p> <p>Geen connectie met de kerk</p> <p>Ruimte voor maximaal 1 touringcar</p> <p>Mogelijk illegaal gebruik bushalte, langer blijven staan dan toegestaan</p> <p>Geen provinciale subsidie mogelijk voor verlegging fietspad</p> <p>Zichtbeperkend voor bestuurders die vanuit Schreveliusstraat komen</p> <p>Leidsevaart is OV + brandweerroute, hetgeen tot risicovolle situaties leidt.</p> <p>Blokken van doorgaande rijbaan en halteplaats buslijn 80.</p> |

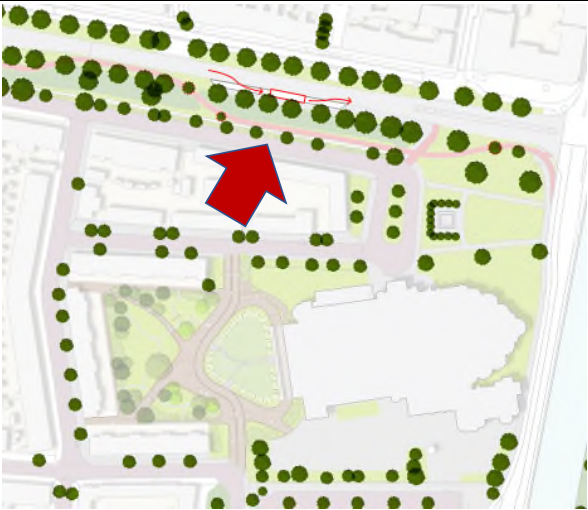
| Westergracht | |
|---|---|
| <p>Touringcar hoeft niet de wijk in</p> <p>Minimaal aantal draibewegingen</p> <p>Halte op kleine afstand van ingang van de kathedraal</p> <p>Bus staat grotendeels uit het zicht voor inwoners</p> <p>Ruimte voor 2 touringcars</p> <p>Overzichtelijke halteplaats</p> <p>Provinciale subsidie mogelijk voor verlegging fietspad</p> <p>Haltekom buiten rijbaan, langer wachten mogelijk</p> <p>Voorkeur van verkeerspolitie</p> | <p>Aanpassingen aan infrastructuur, verleggen fietspad en voetpad</p> <p>Duurdere ingreep dan andere overwogen opties</p> <p>Verplanten van 2 of 3 jonge bomen noodzakelijk</p> |
